Последствия от земетресението в Турция от 06.02.2023

Доклад на инж. Марин Гергов за посещението на Национален експертен екип от УАСГ-НЦСИ и външни експерти на територии, засегнати от земетресението в Турция от 06.02.2023, извършено в периода 22-26.05.2023

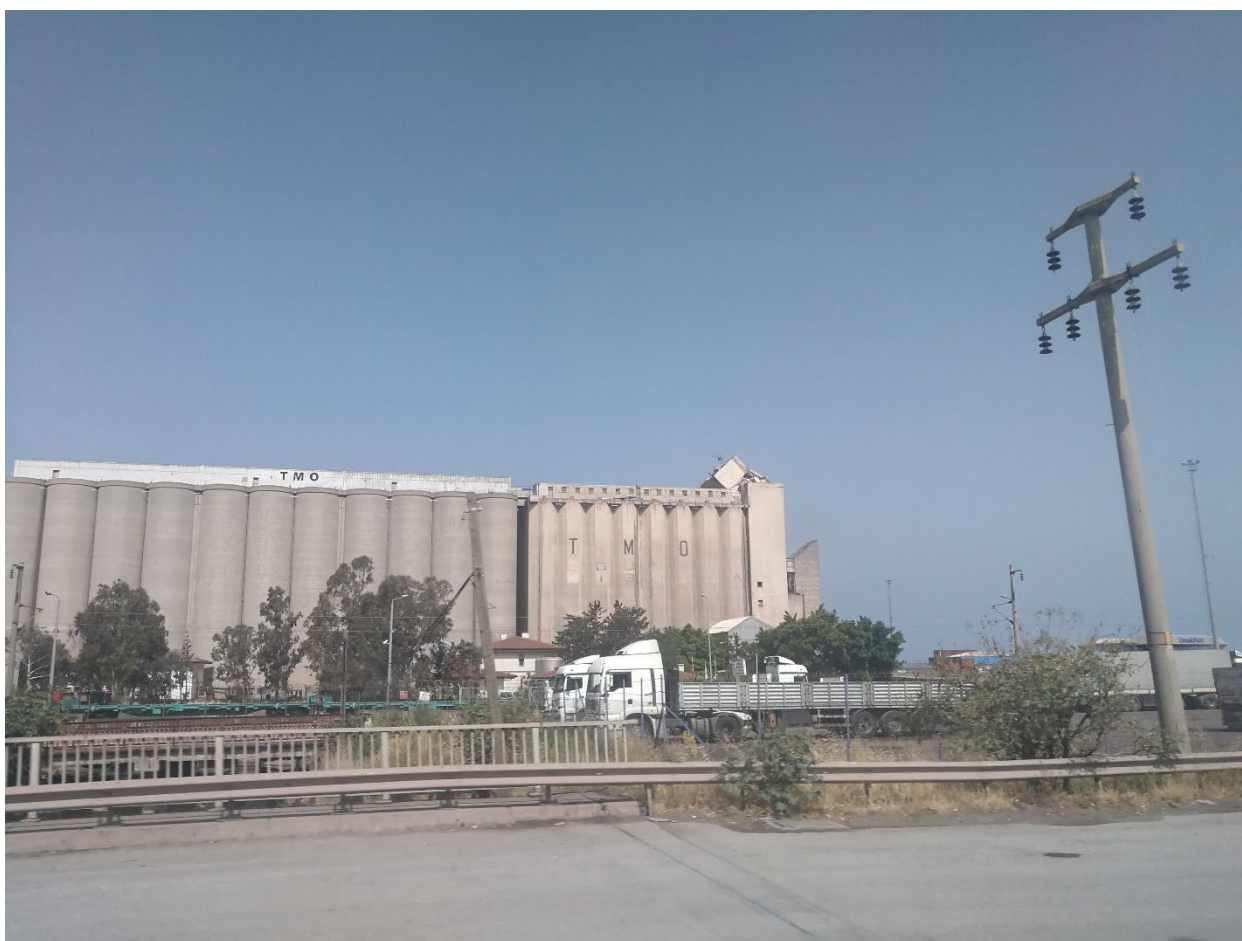
051 –силози със срутена стоманобетонова част на покрива

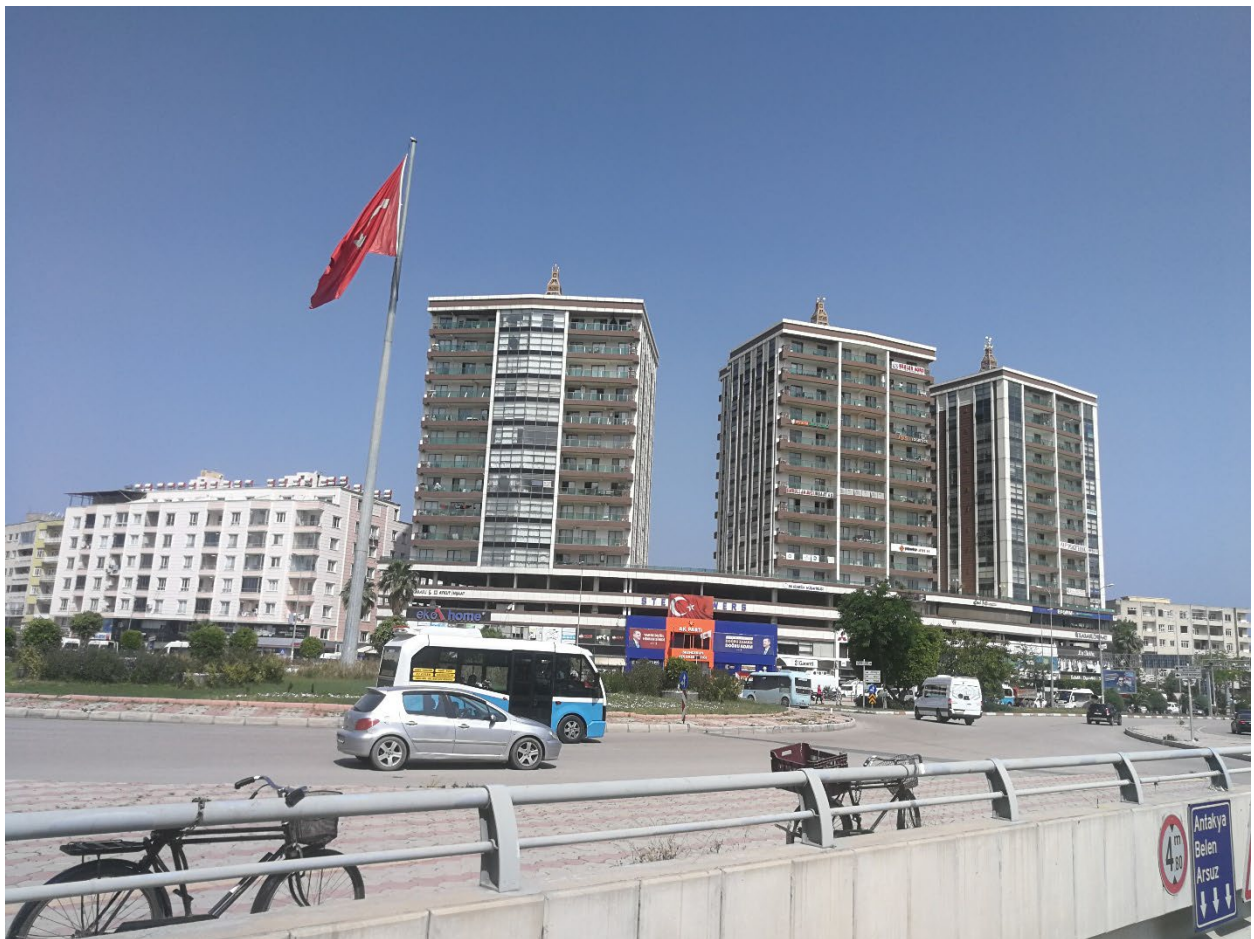
059 – жилищен комплекс от 3 сгради със стоманени конструкции, без сериозни последици

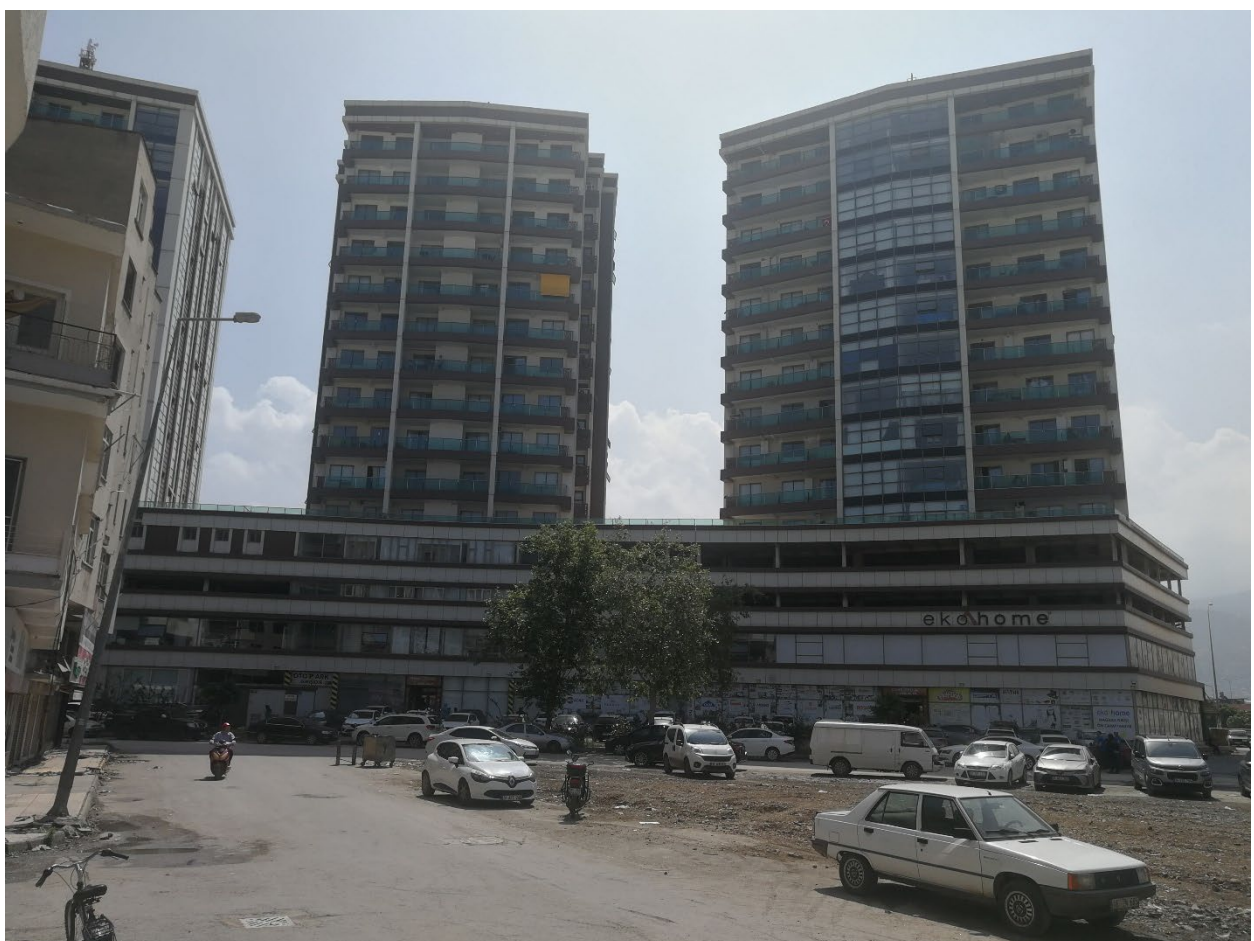
078 – същият комплекс, друг поглед

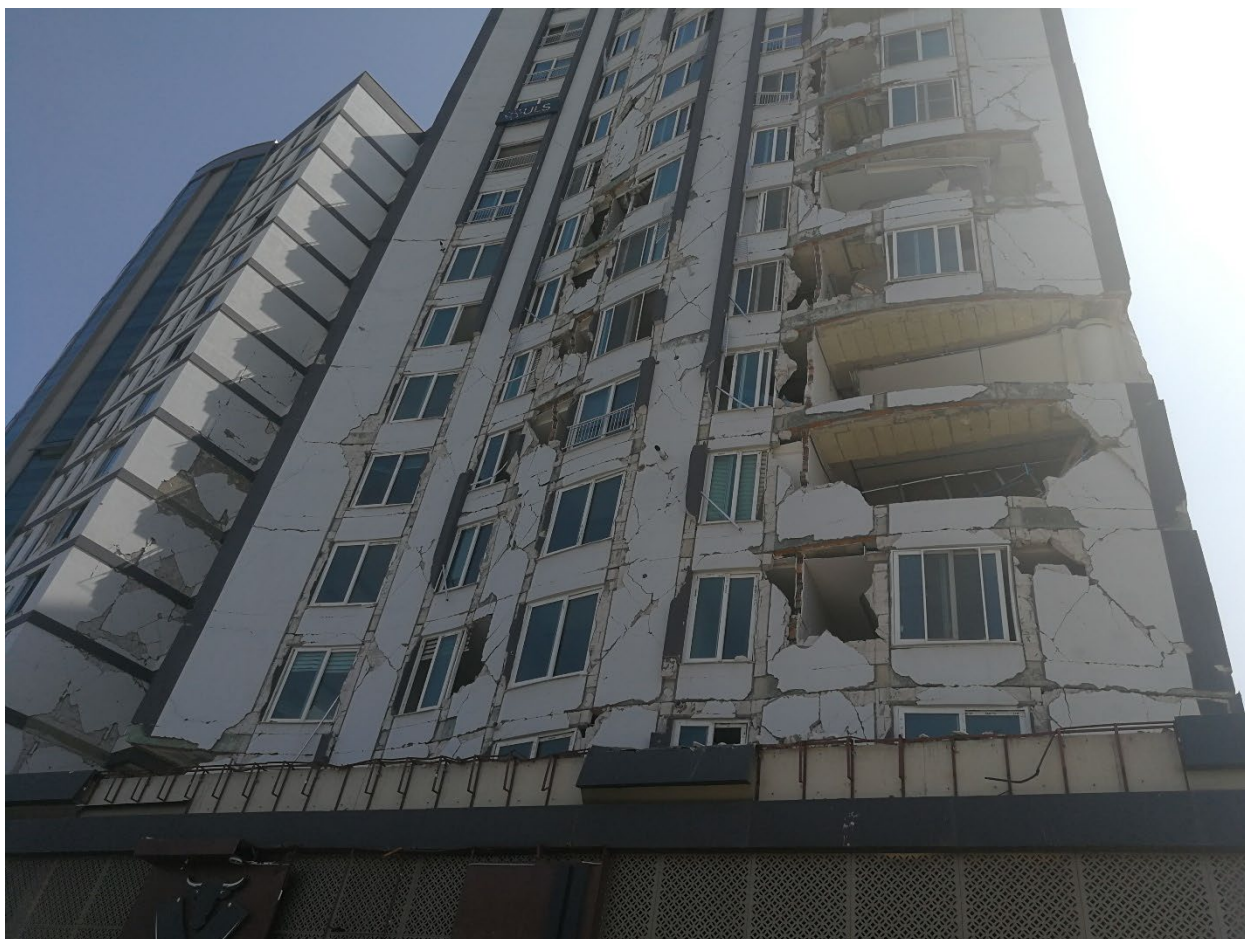
071 – типична нова висока жилищна сграда с пострадала фасада

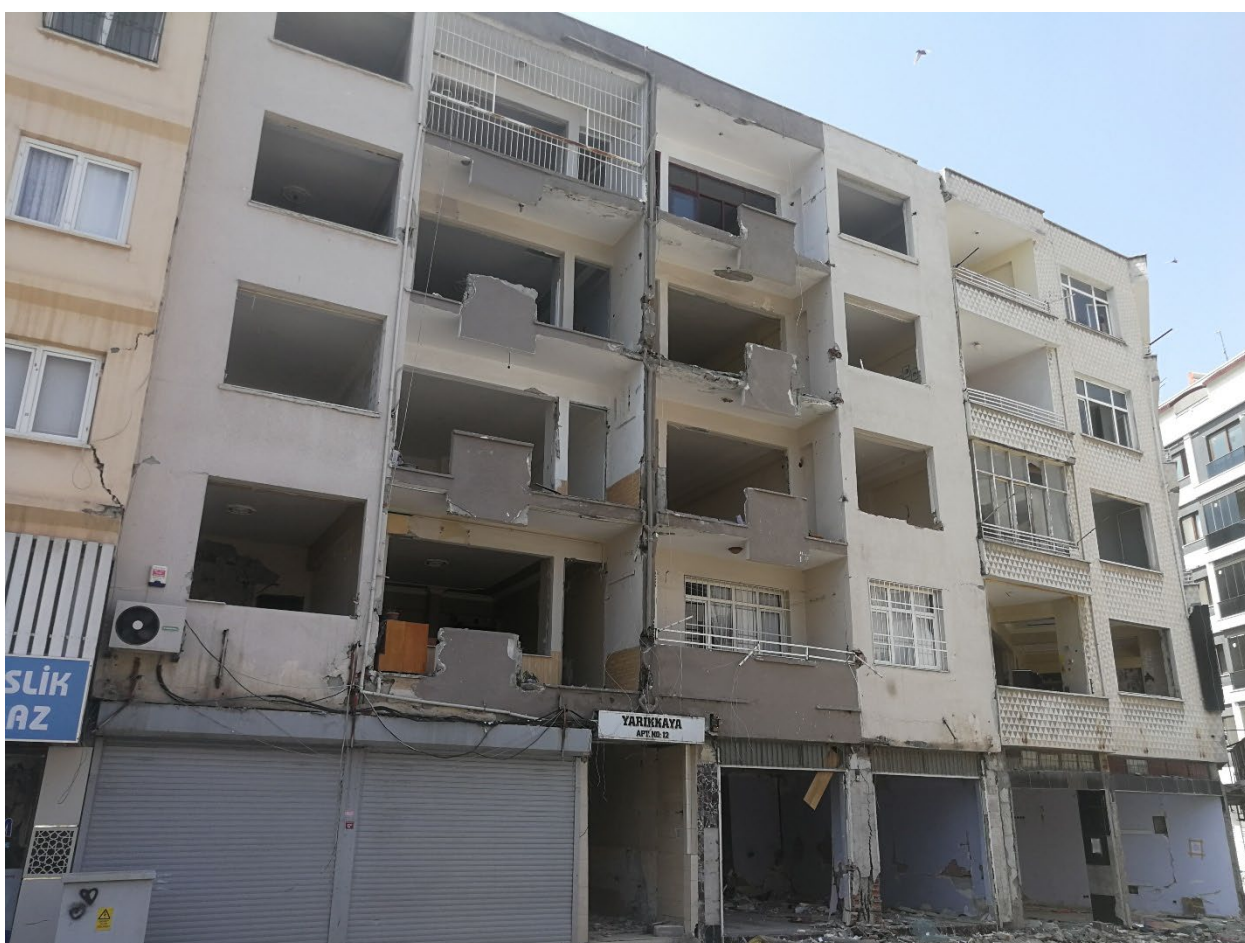
084 – типична сграда от 1980-1990 с рамкова конструкция и слаба фасада, сериозно пострадала

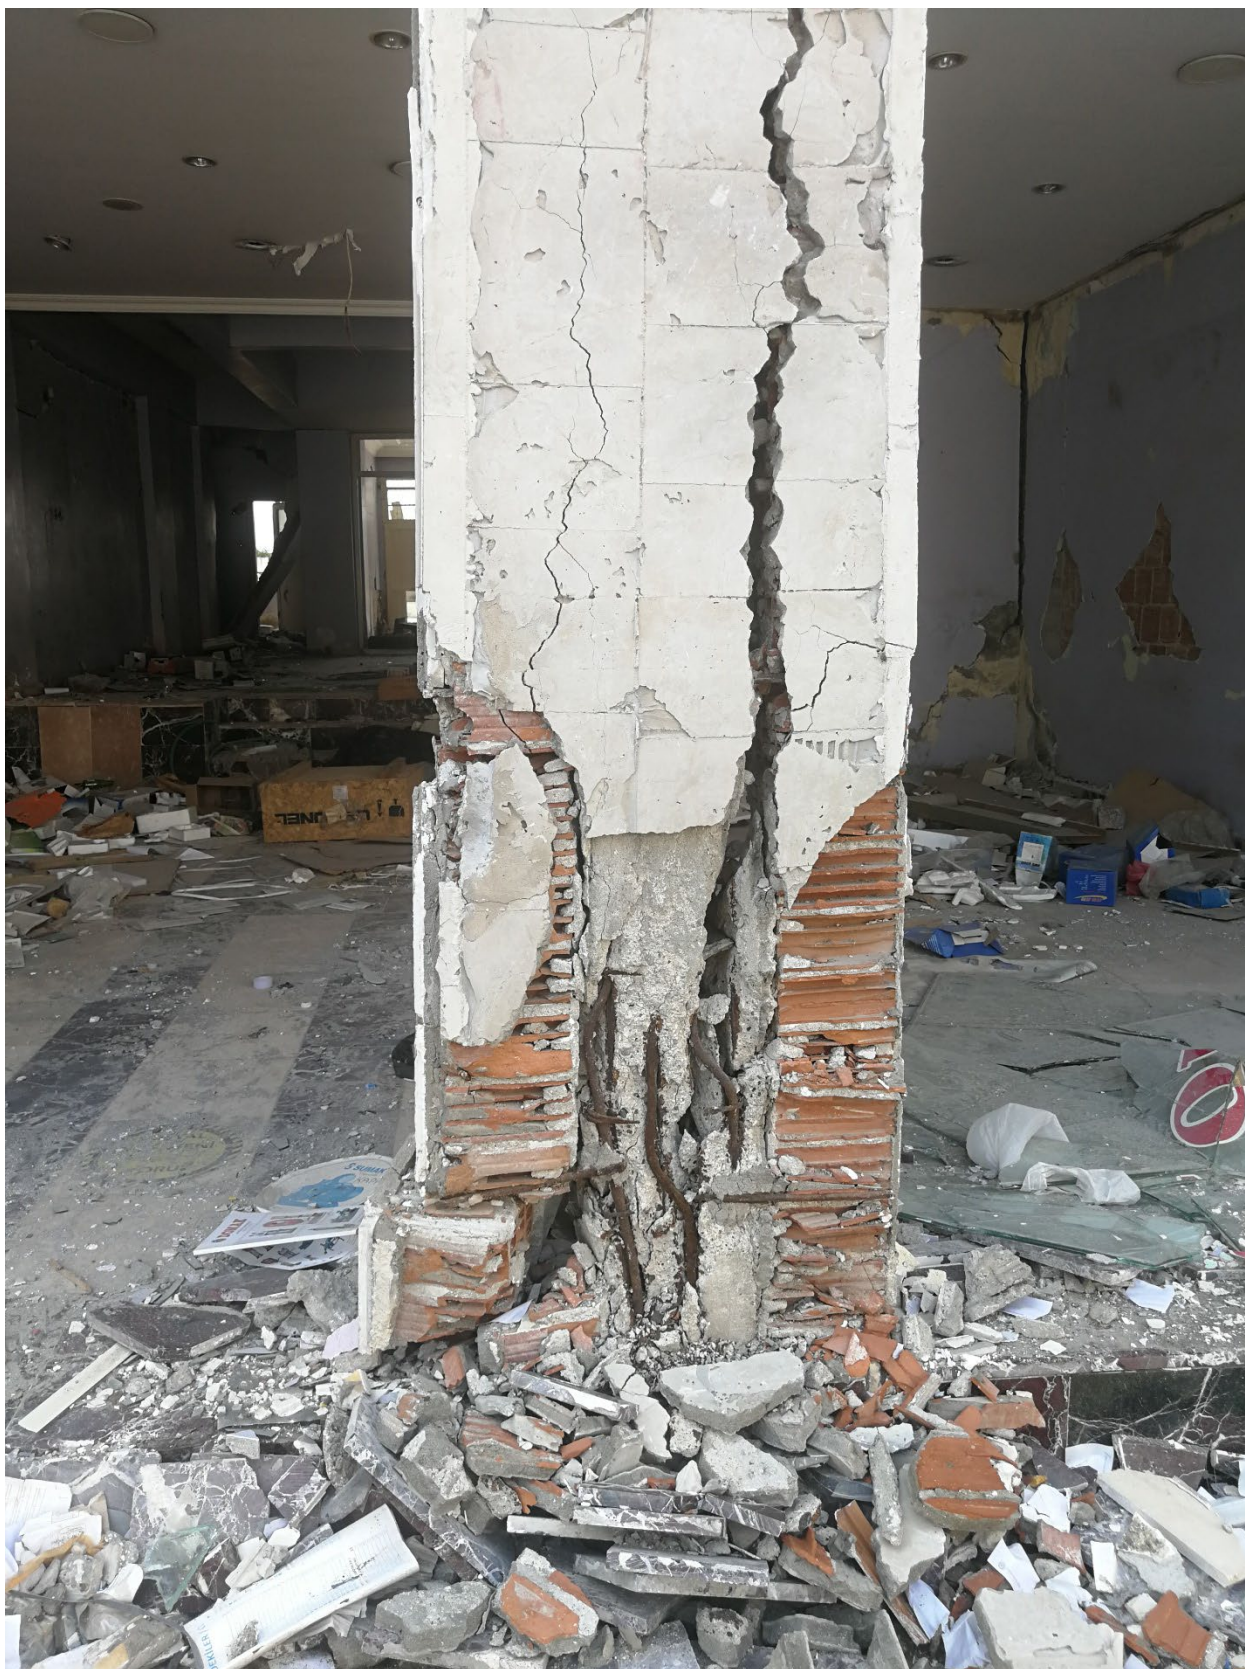
085 – същата сграда, детайл на претоварена от огъване по фасадата колона

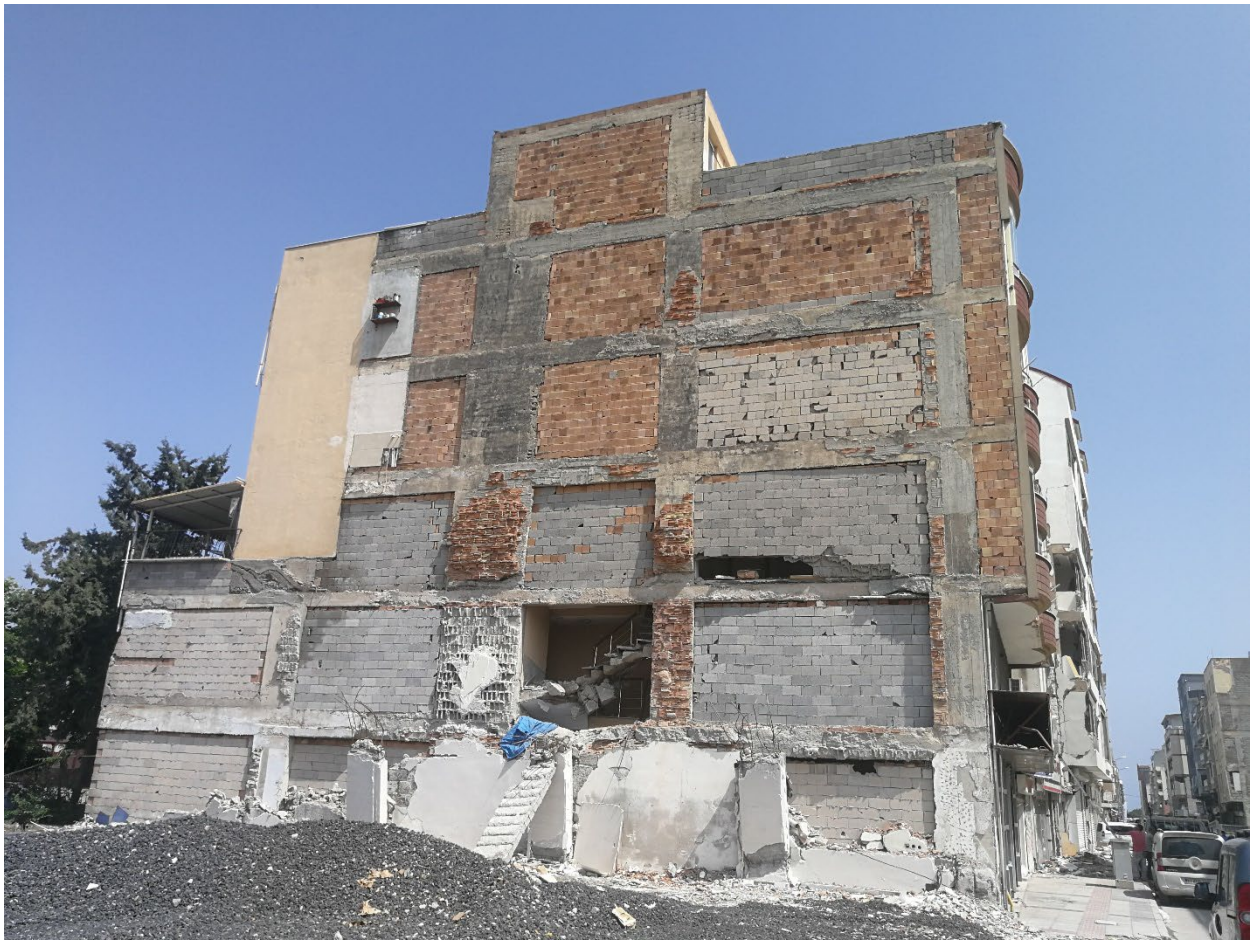
098 – сграда с рамкова конструкция с малки последствия, пострадала от допряна до нея рухнала сграда

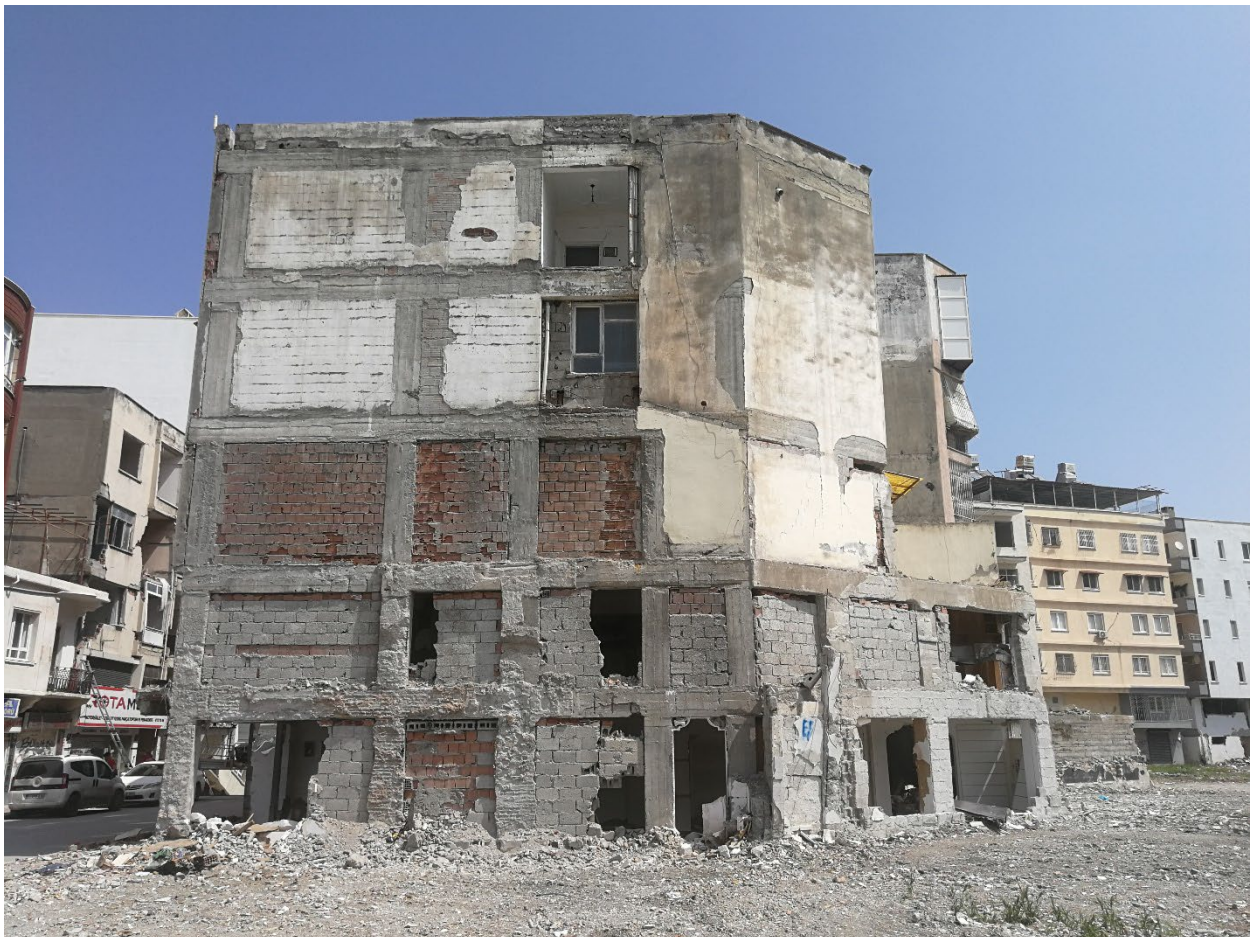
099 – подобна сграда

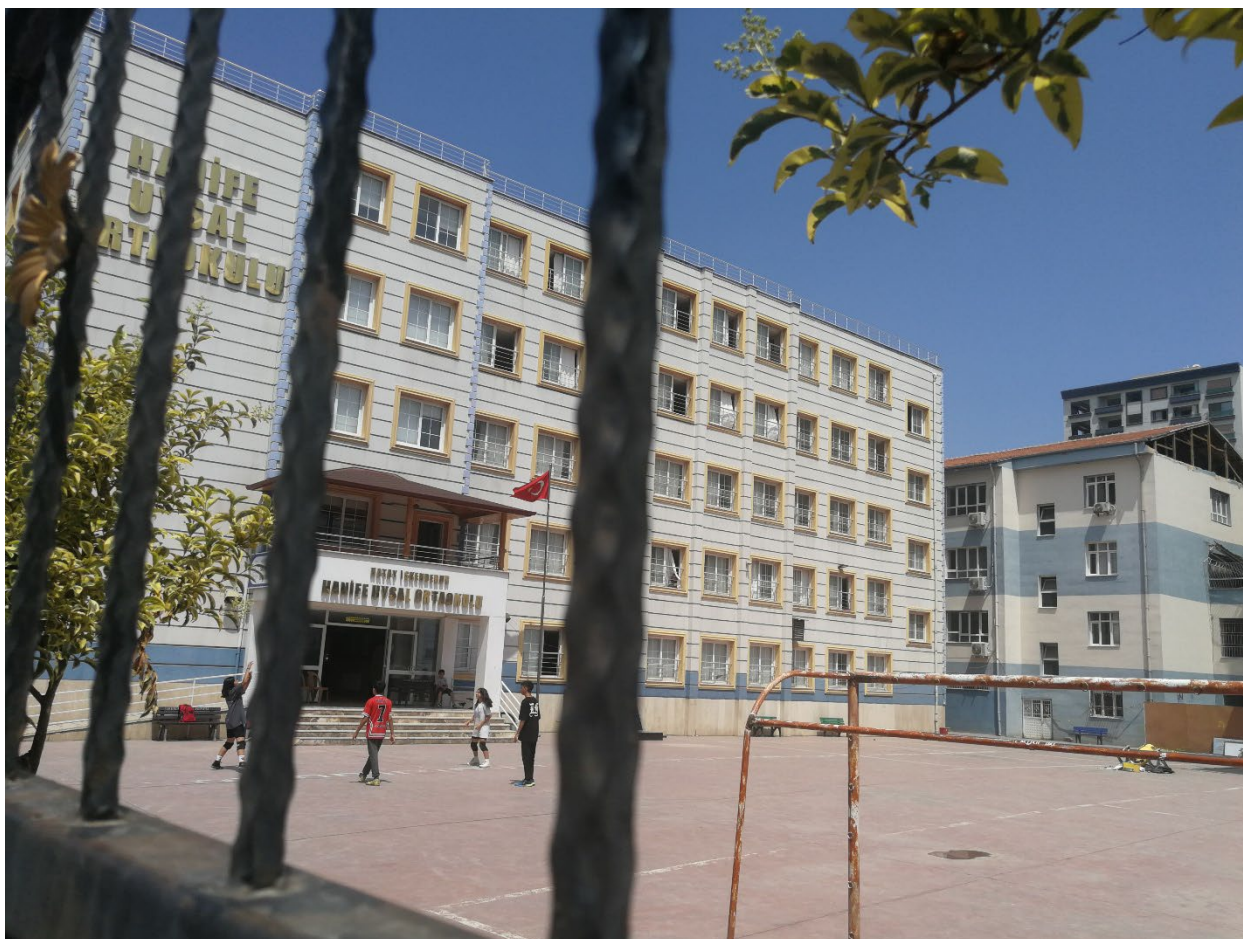
104 – училище със съвременна конструкция – без никакви повреди

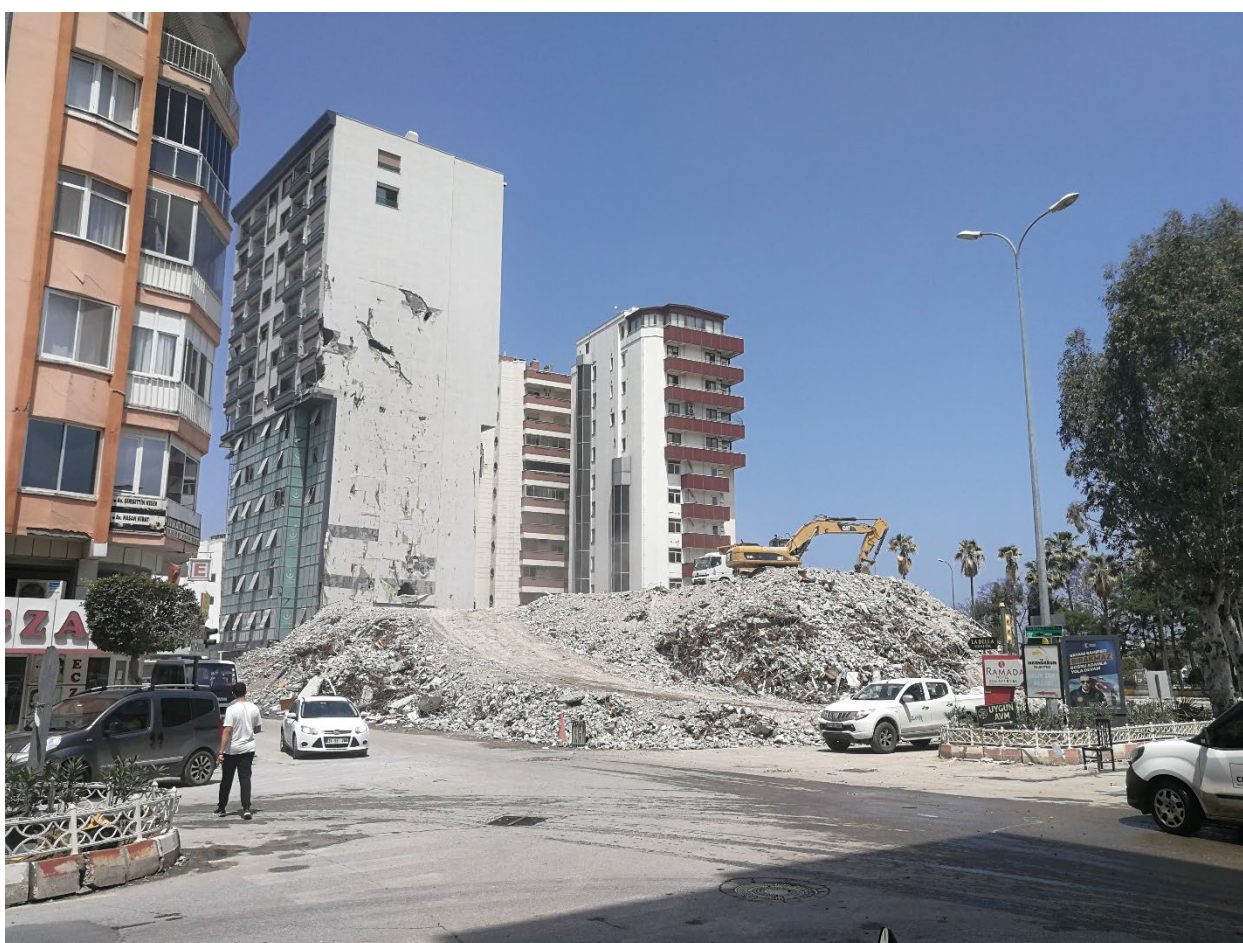
105 – зона на разчистени разрушения, дава идея за мащаба на последствията

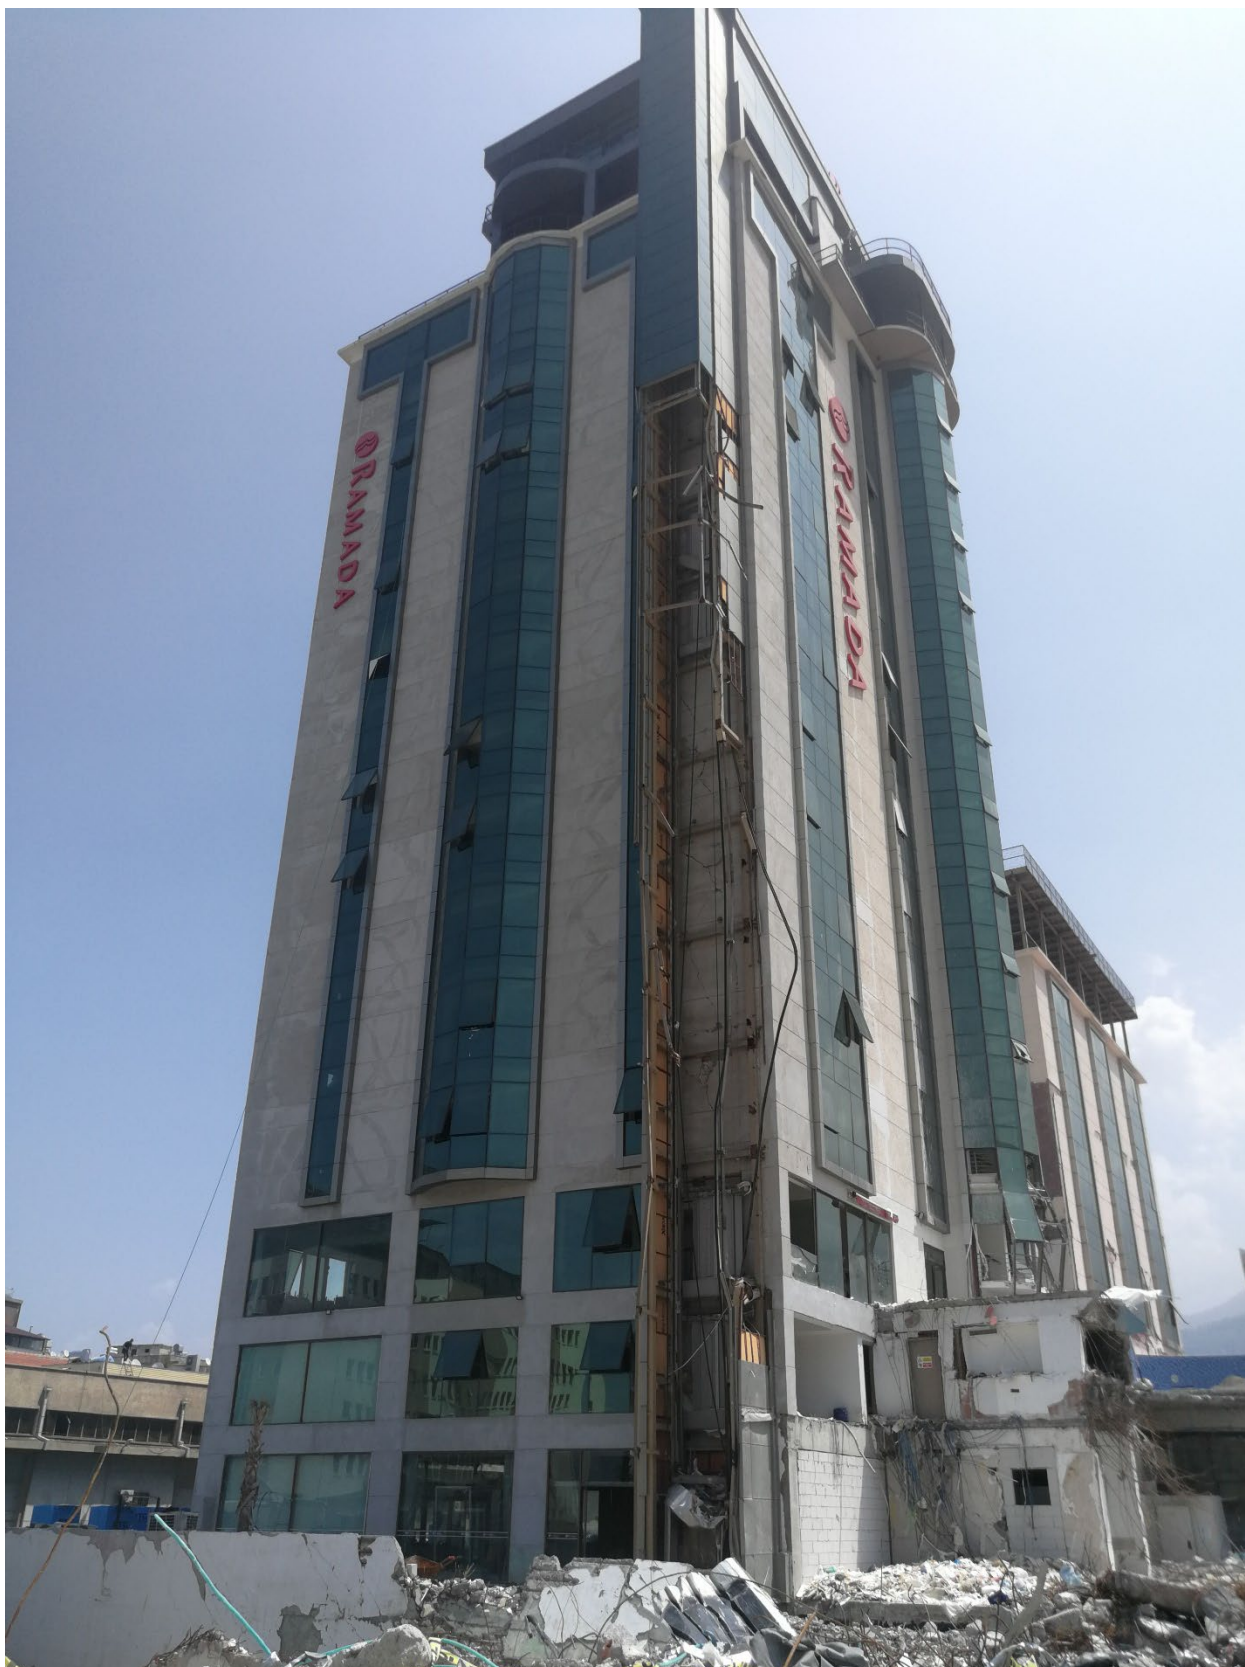
114 – Висока хотелска сграда със сериозно пострадала фасада и асансьорна клетка

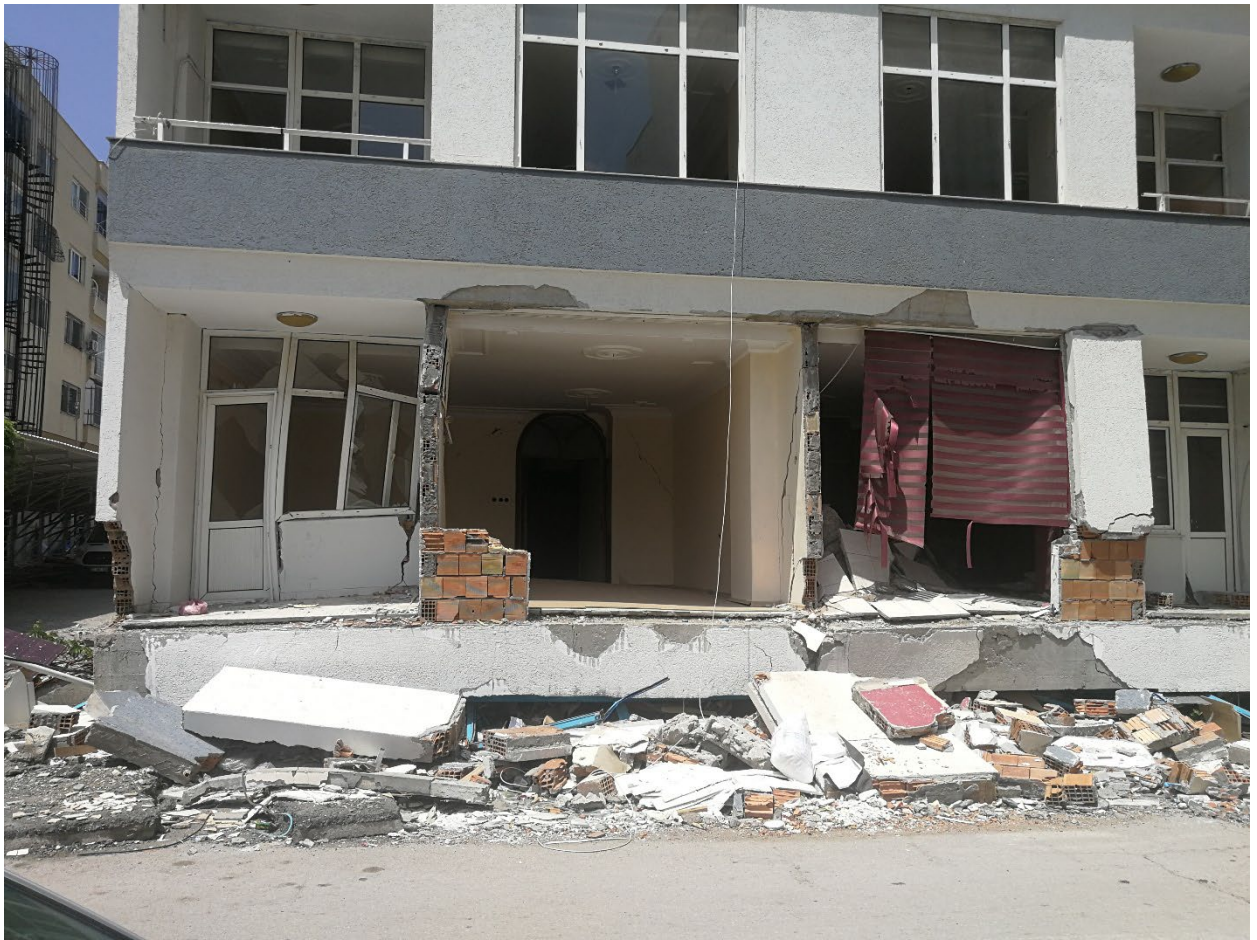
134 – жилищна сграда с рухнал партерен етаж

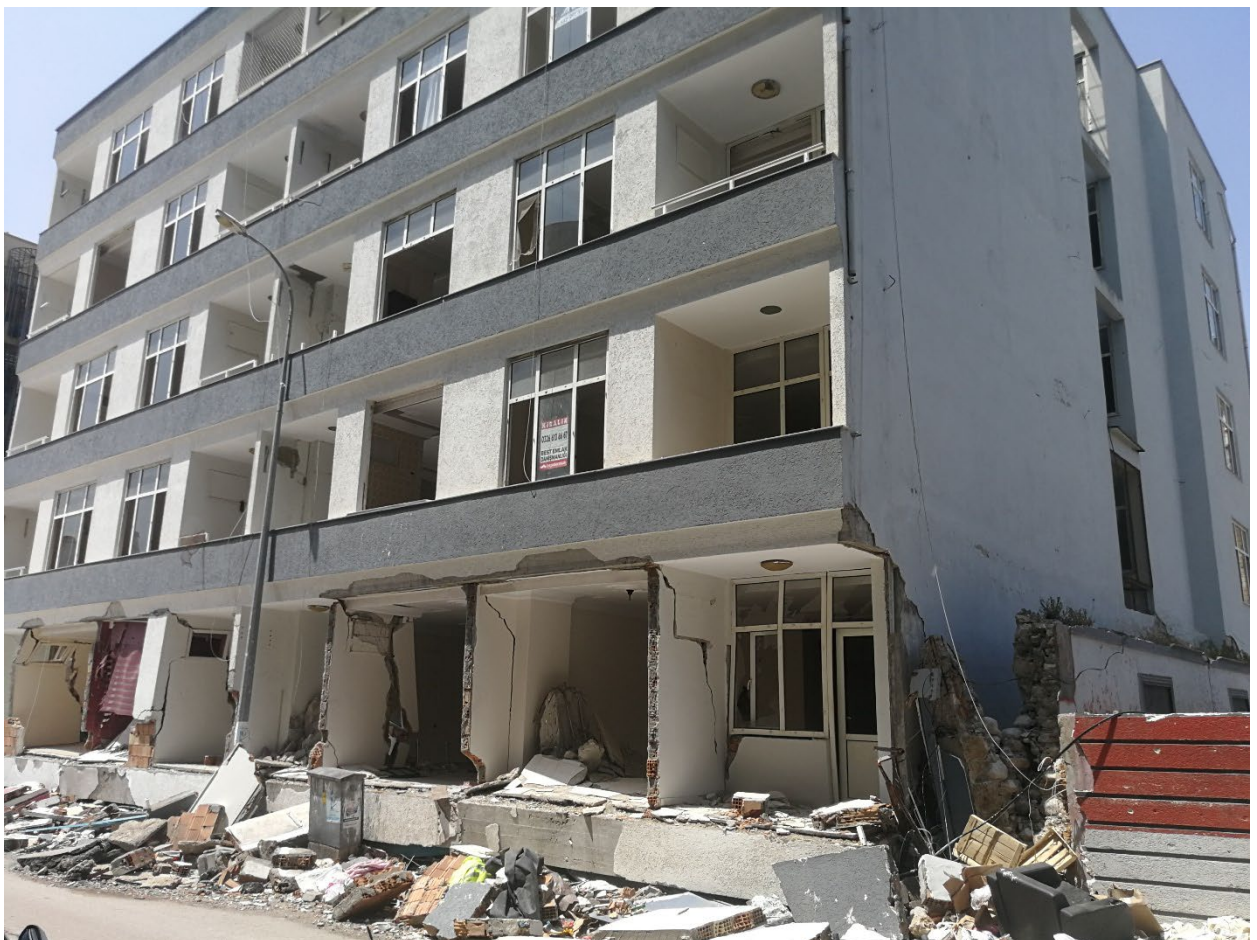
139 – същата сграда

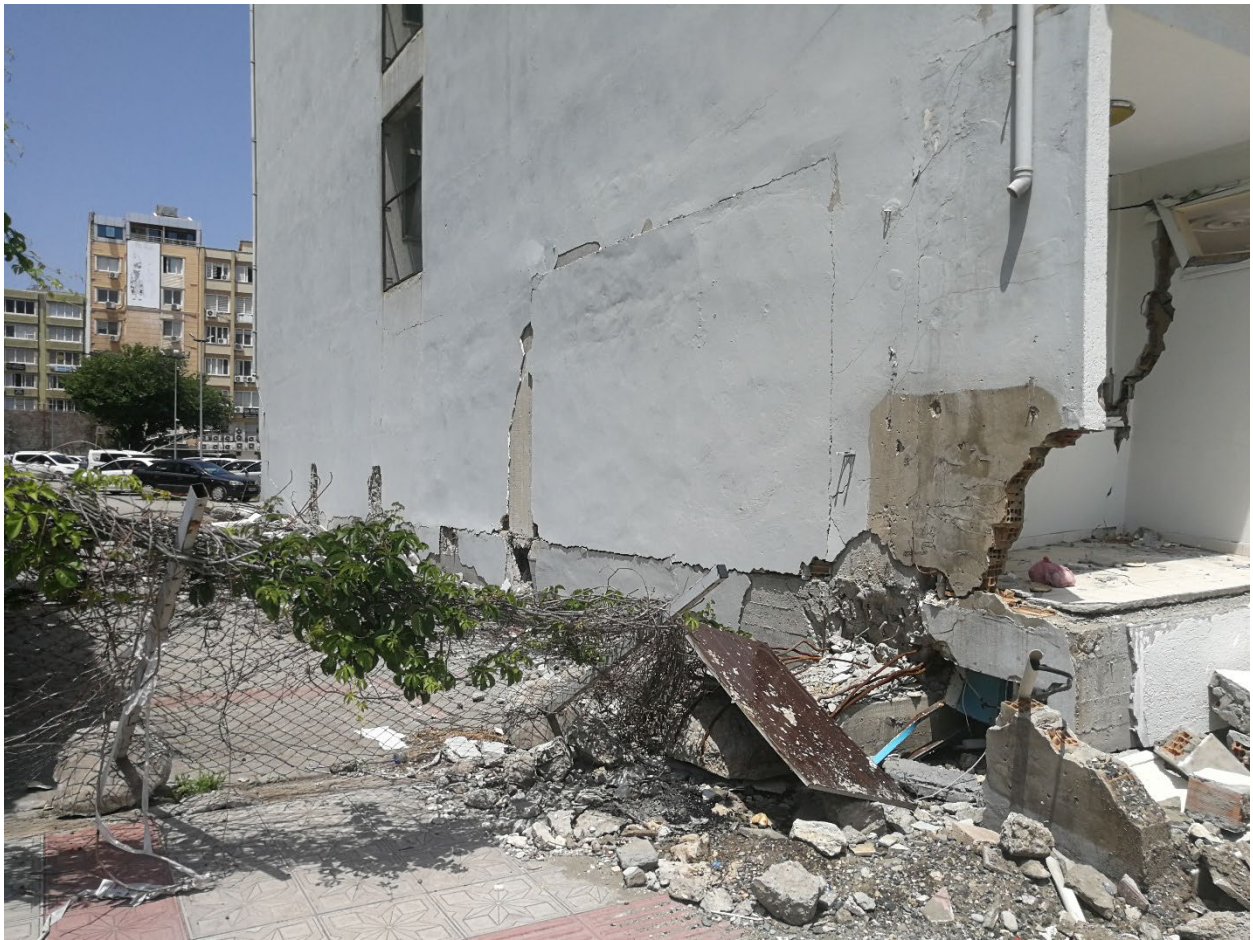
141 - същата сграда, детайл

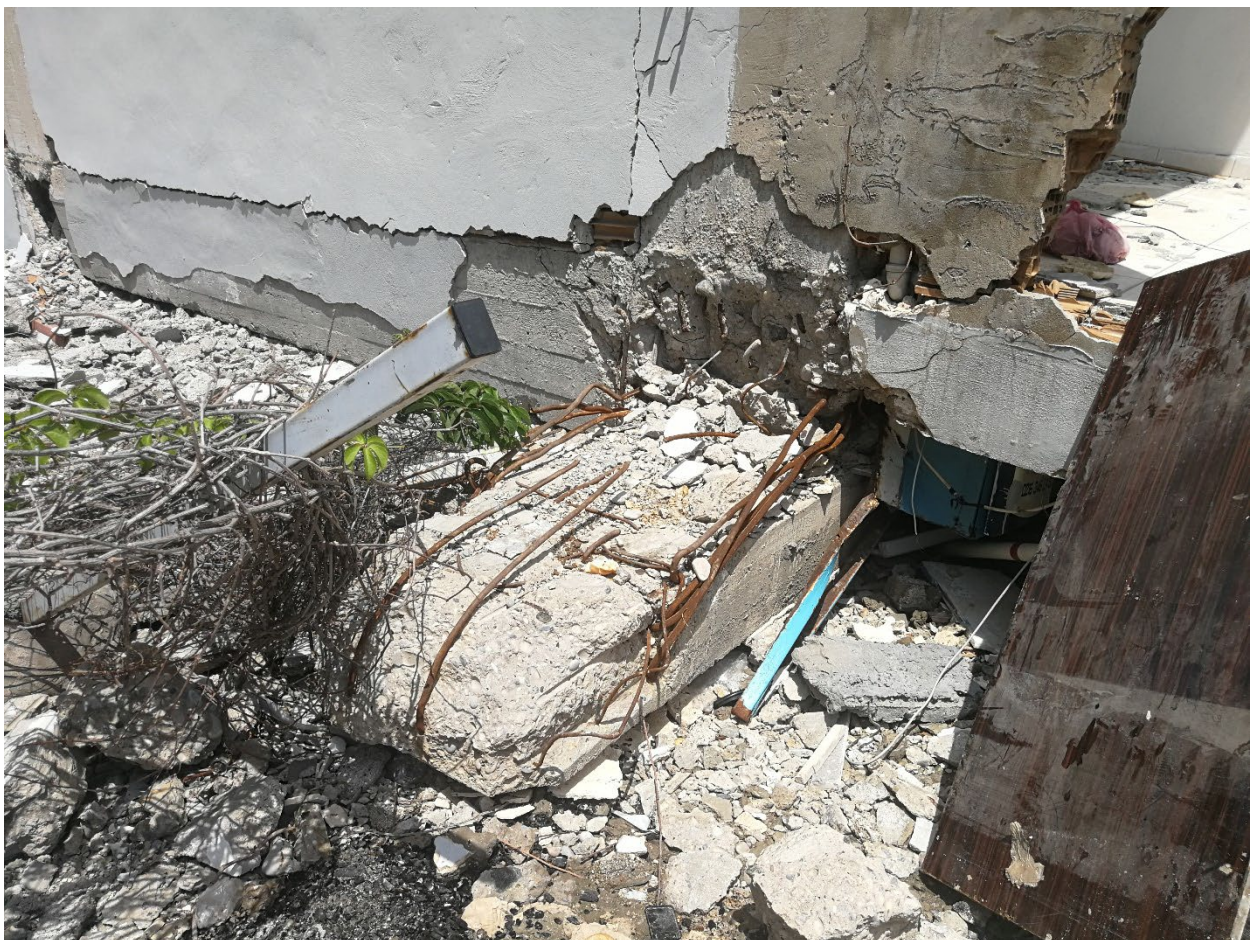
143 - същата сграда, детайл

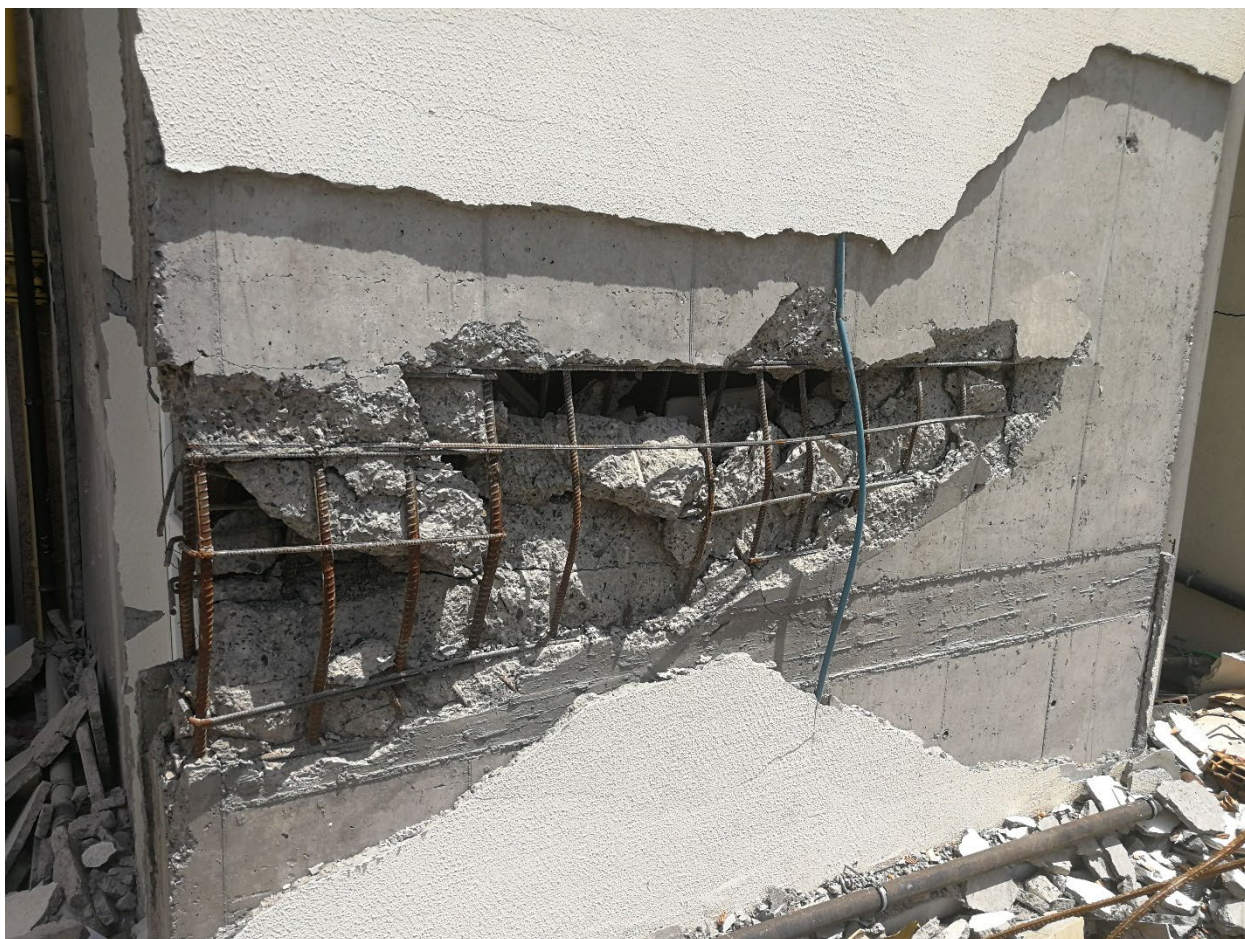
151 – изкълчване на носещи железа в шайби

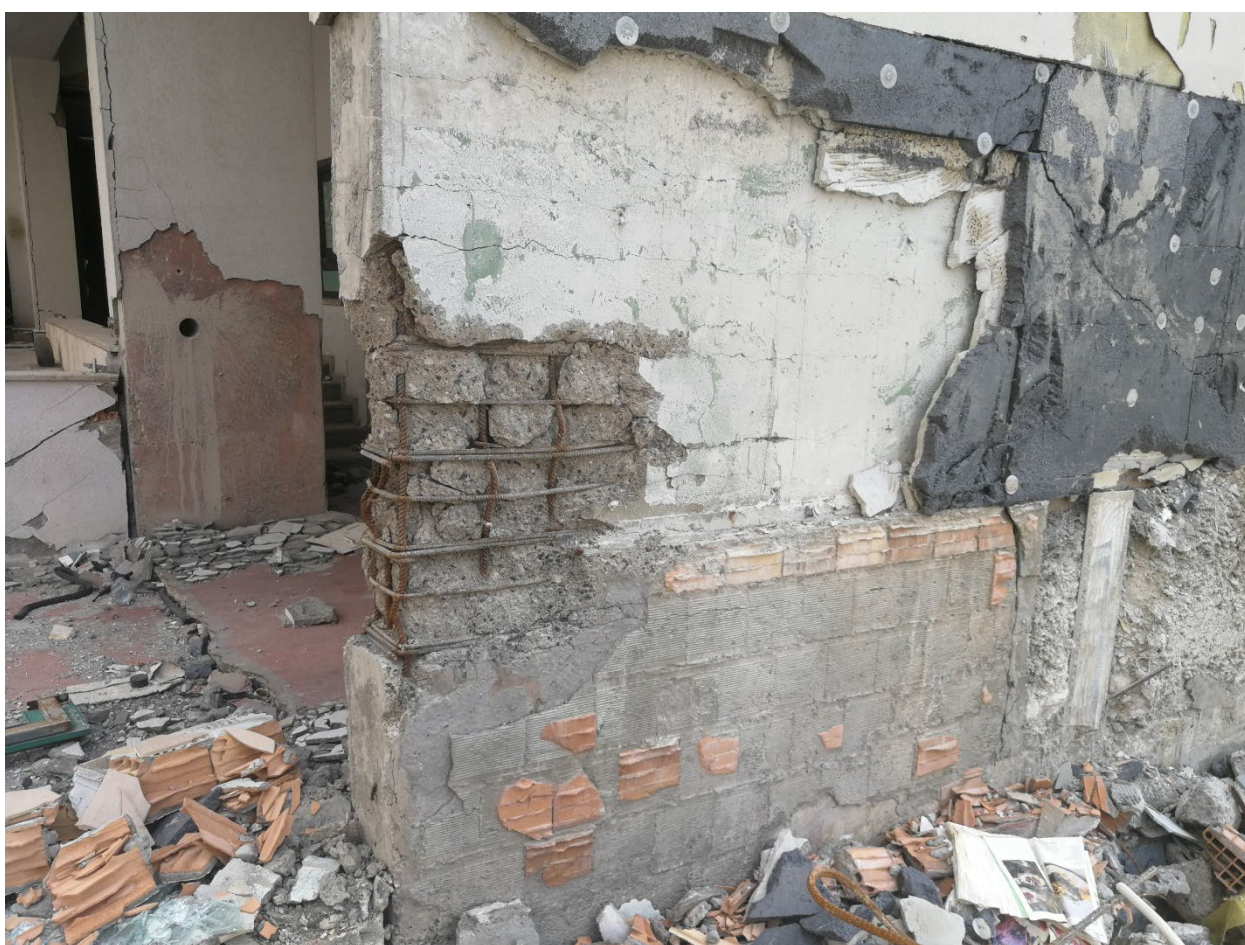
153 – изкълчване на носещи железа в шайби

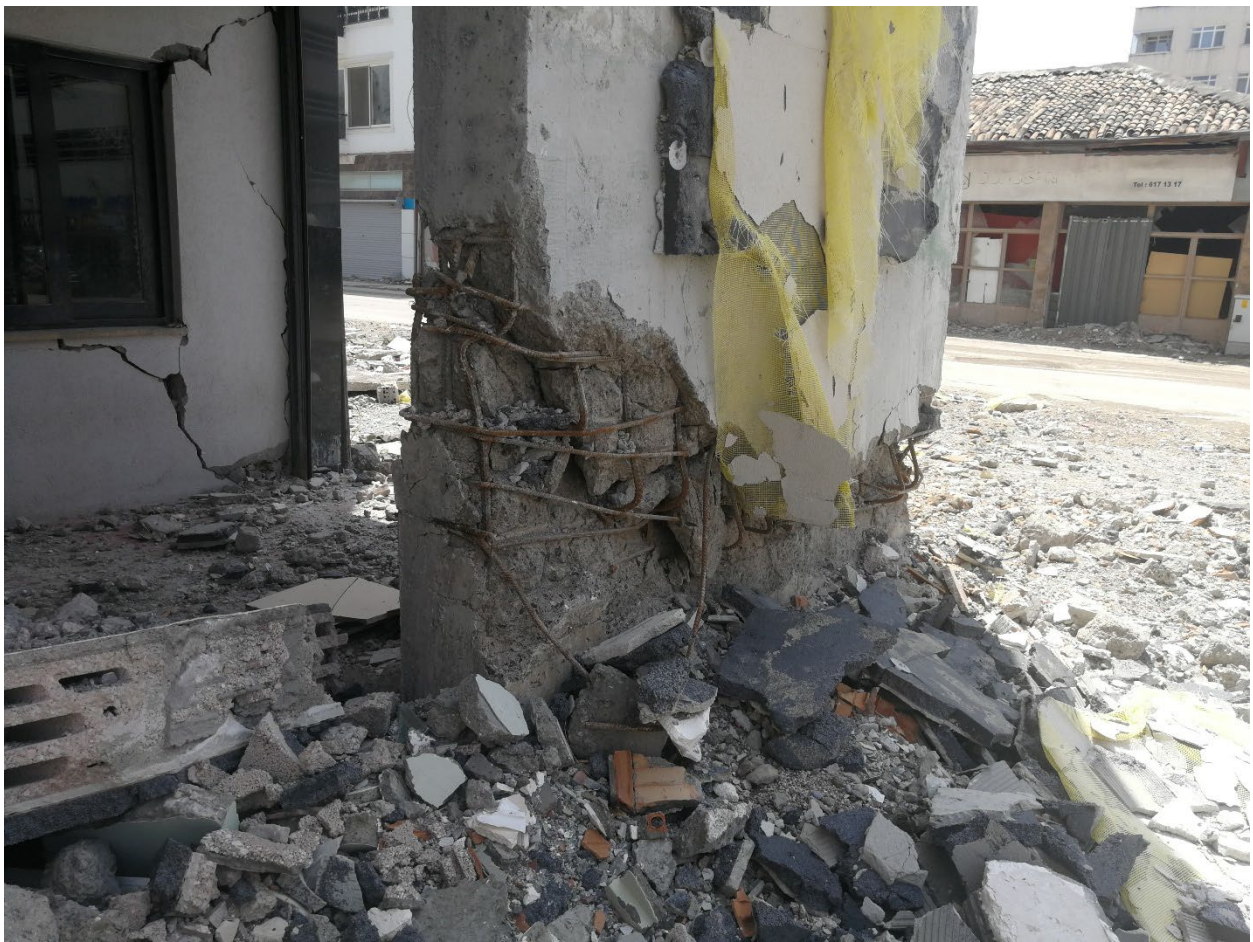
155 – изкълчване на носещи жезеза в шайби
