Последствия от земетресението в Турция от 06.02.2023

Доклад на инж. Марин Гергов за посещението на Национален експертен екип от УАСГ-НЦСИ и външни експерти на територии, засегнати от земетресението в Турция от 06.02.2023, извършено в периода 22-26.05.2023

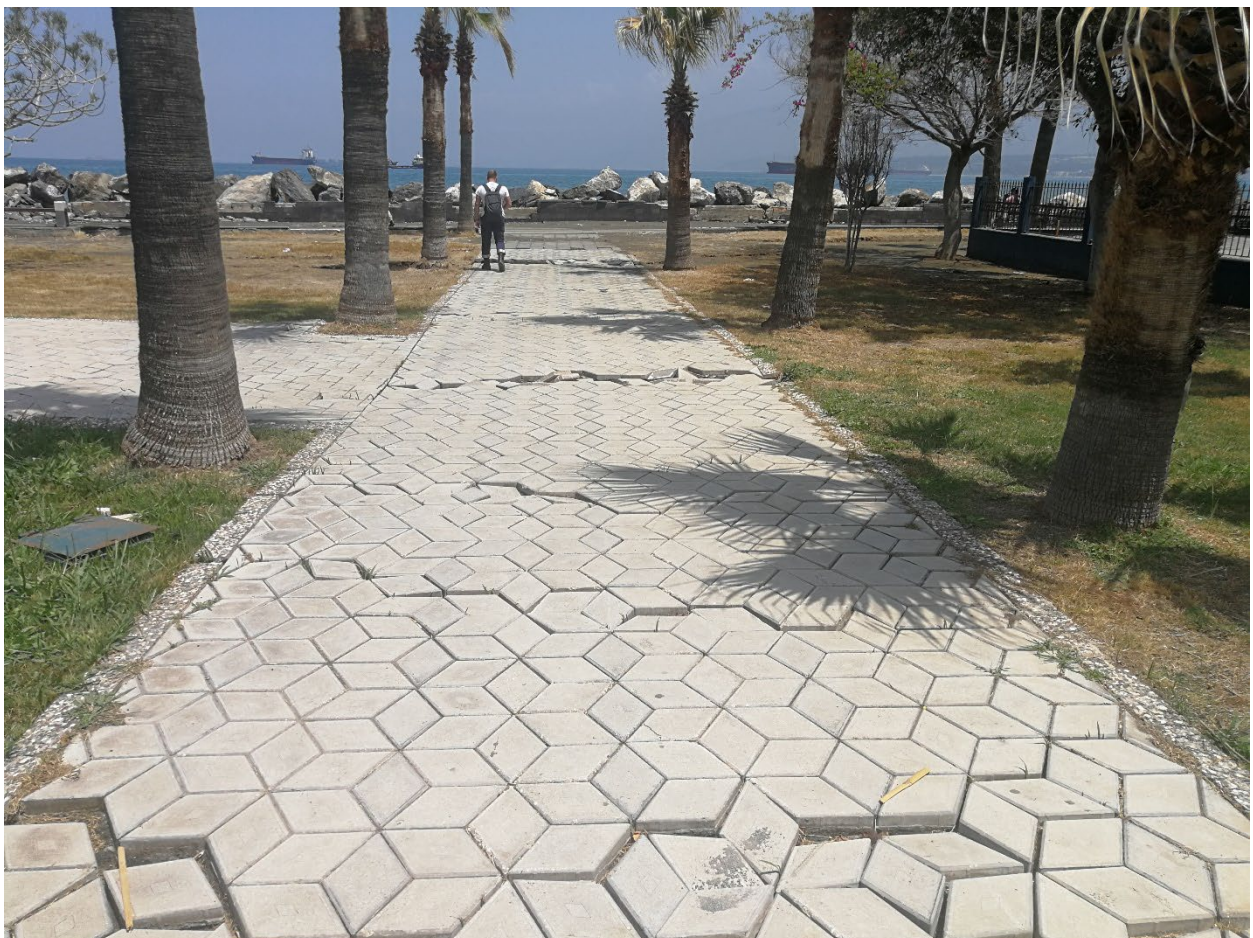
167 – преместване на изкуствено създадена брегова ивица към морето

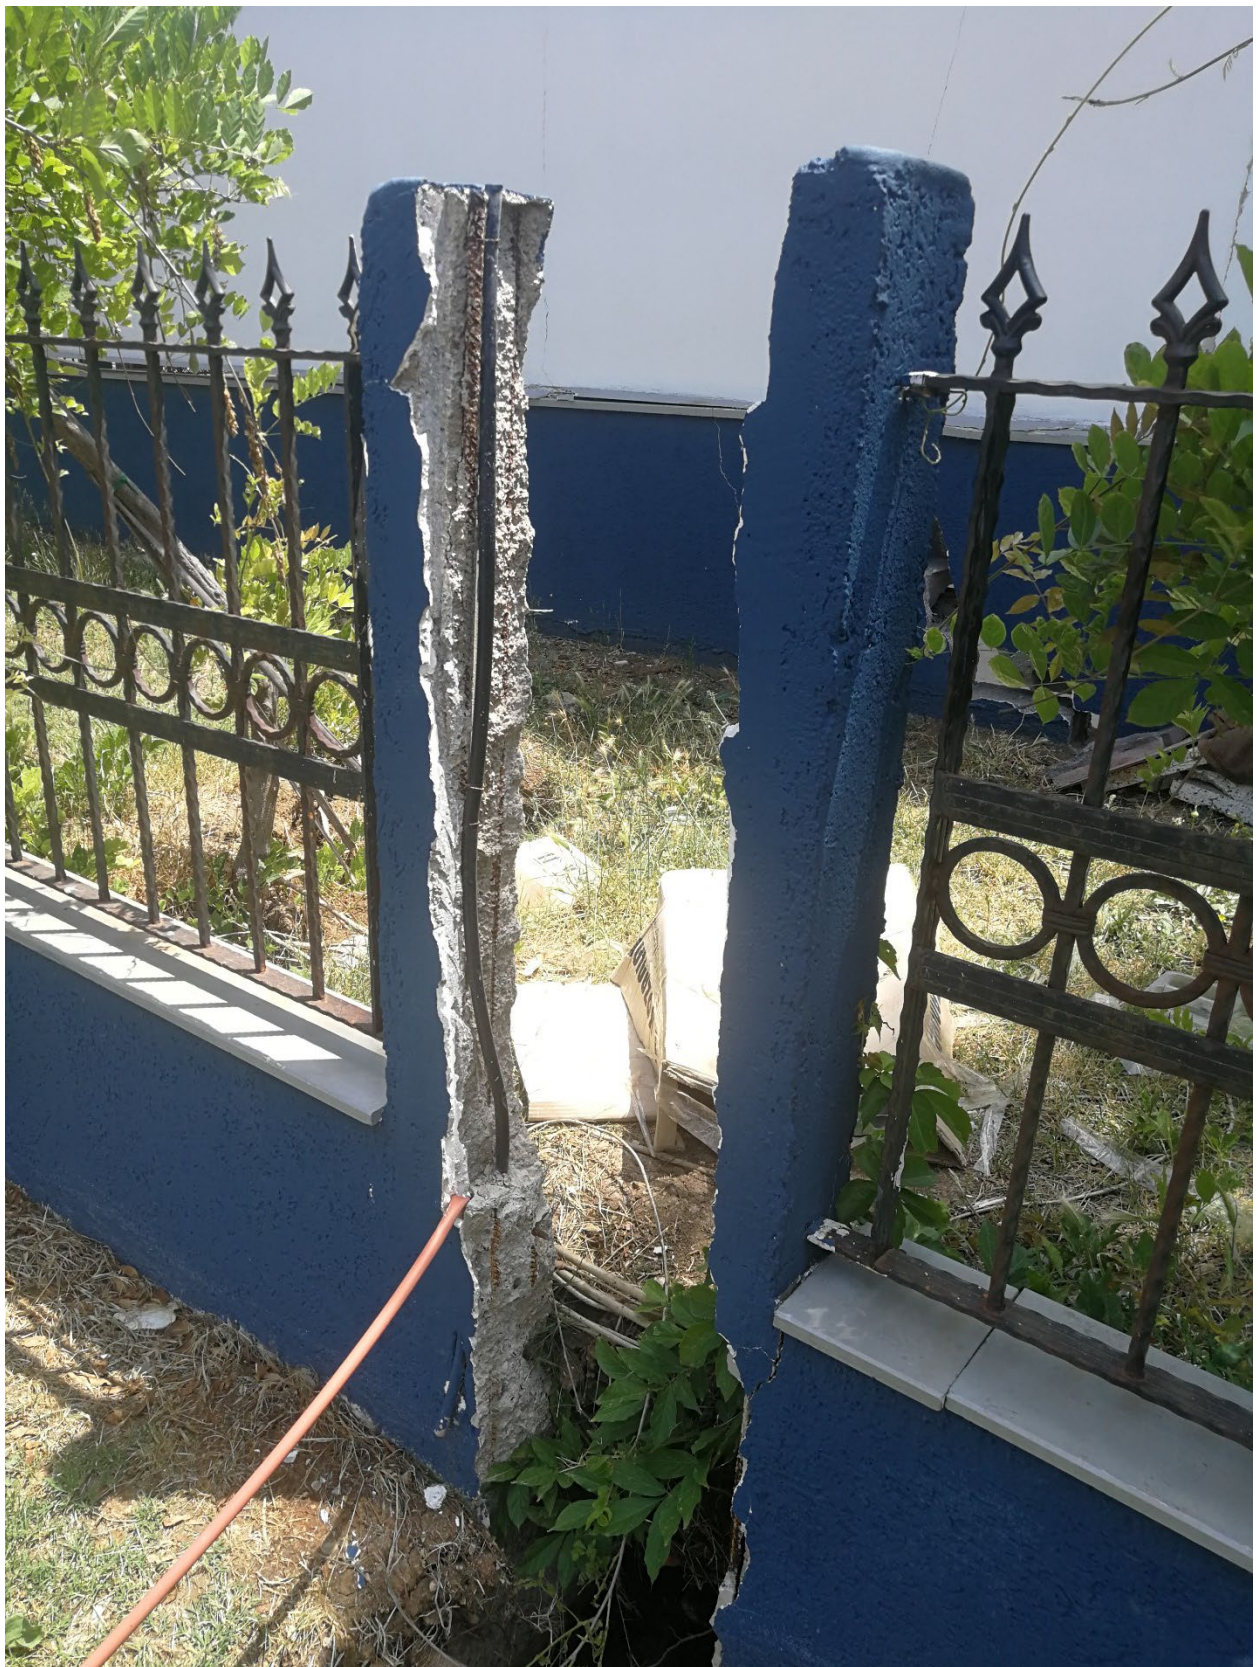
169 – разцепване на ограда поради преместване на бреговата ивица към морето

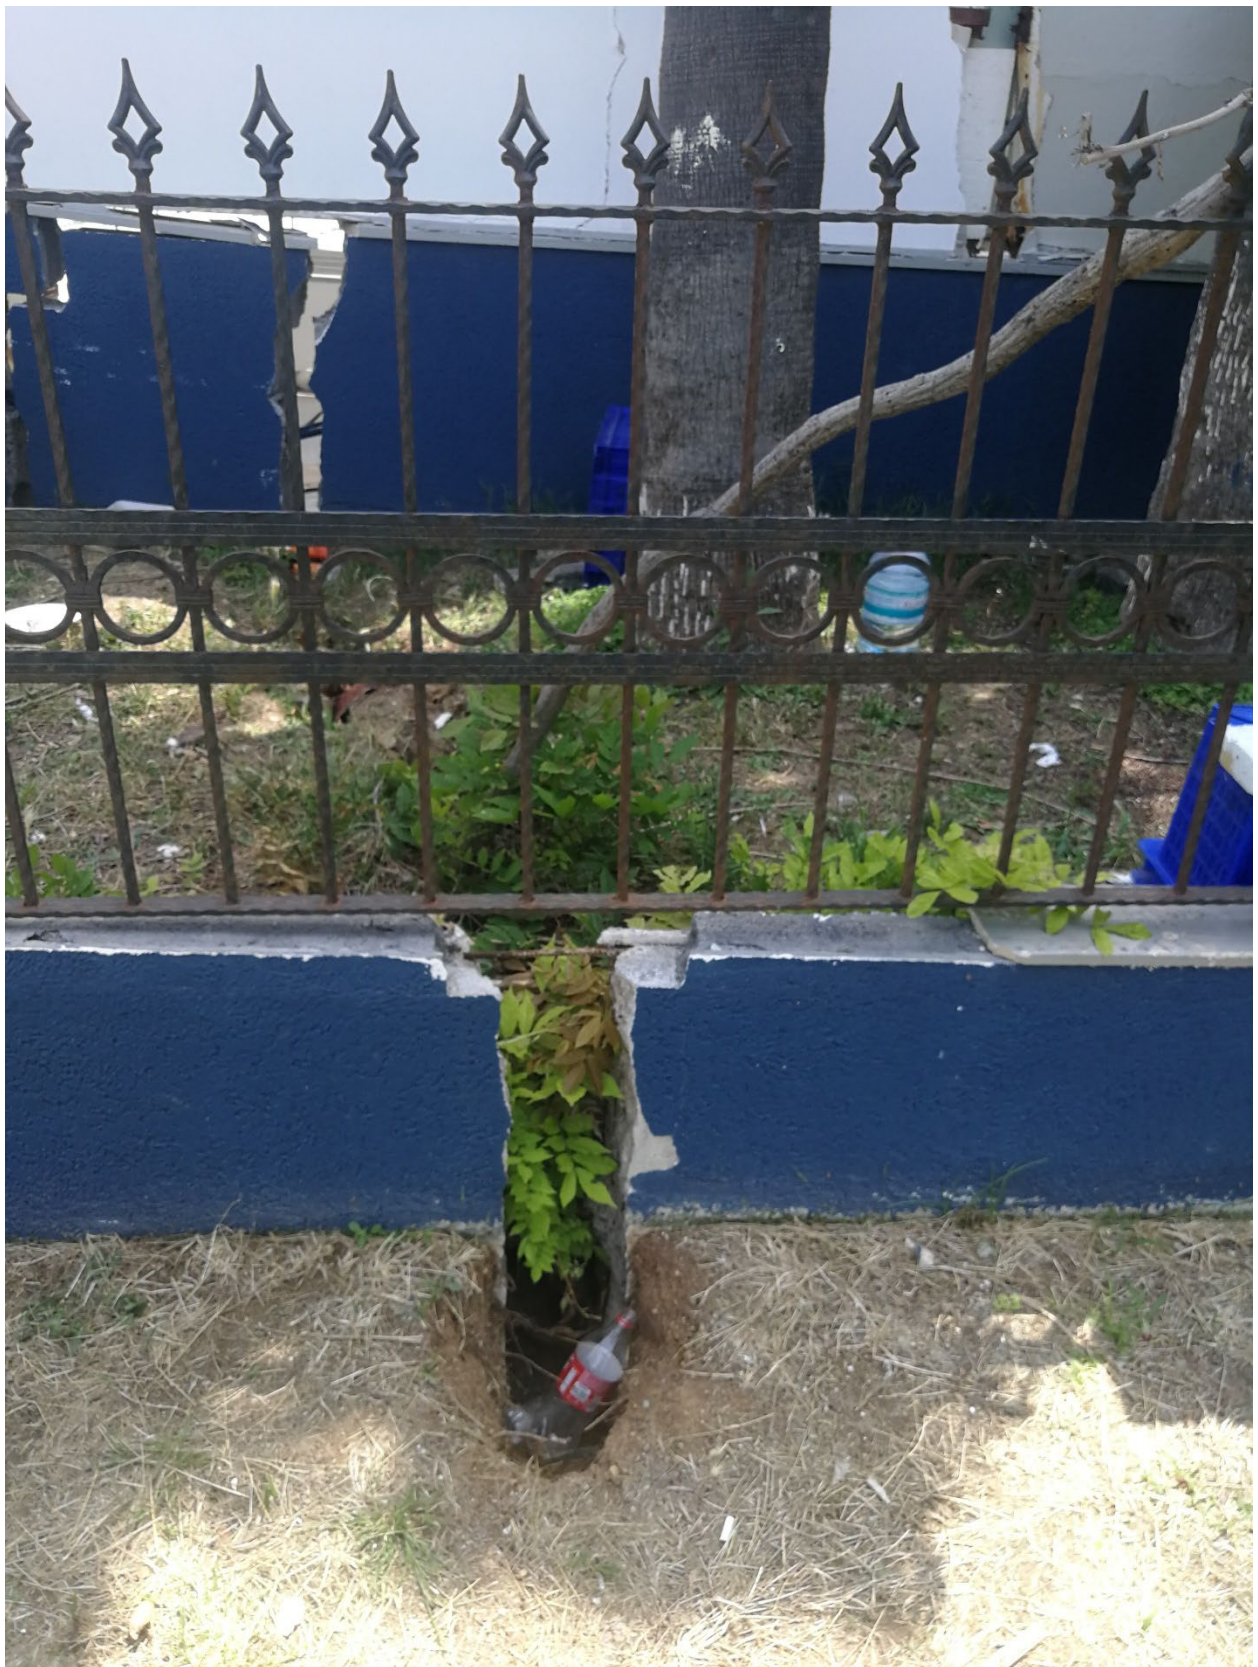
170 - разцепване на ограда

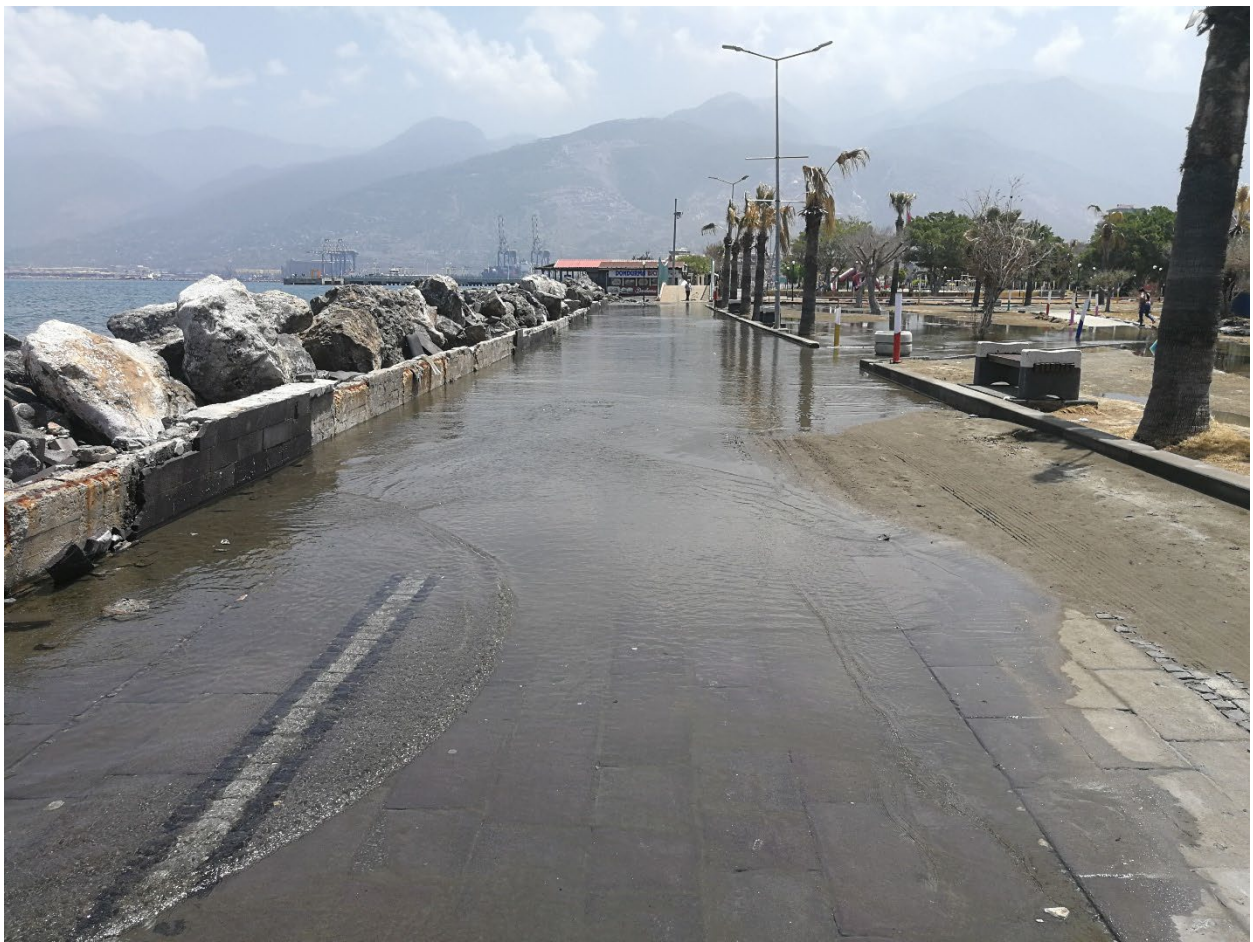
176 - преместване към морето и потъване на изкуствено създадена брегова ивица

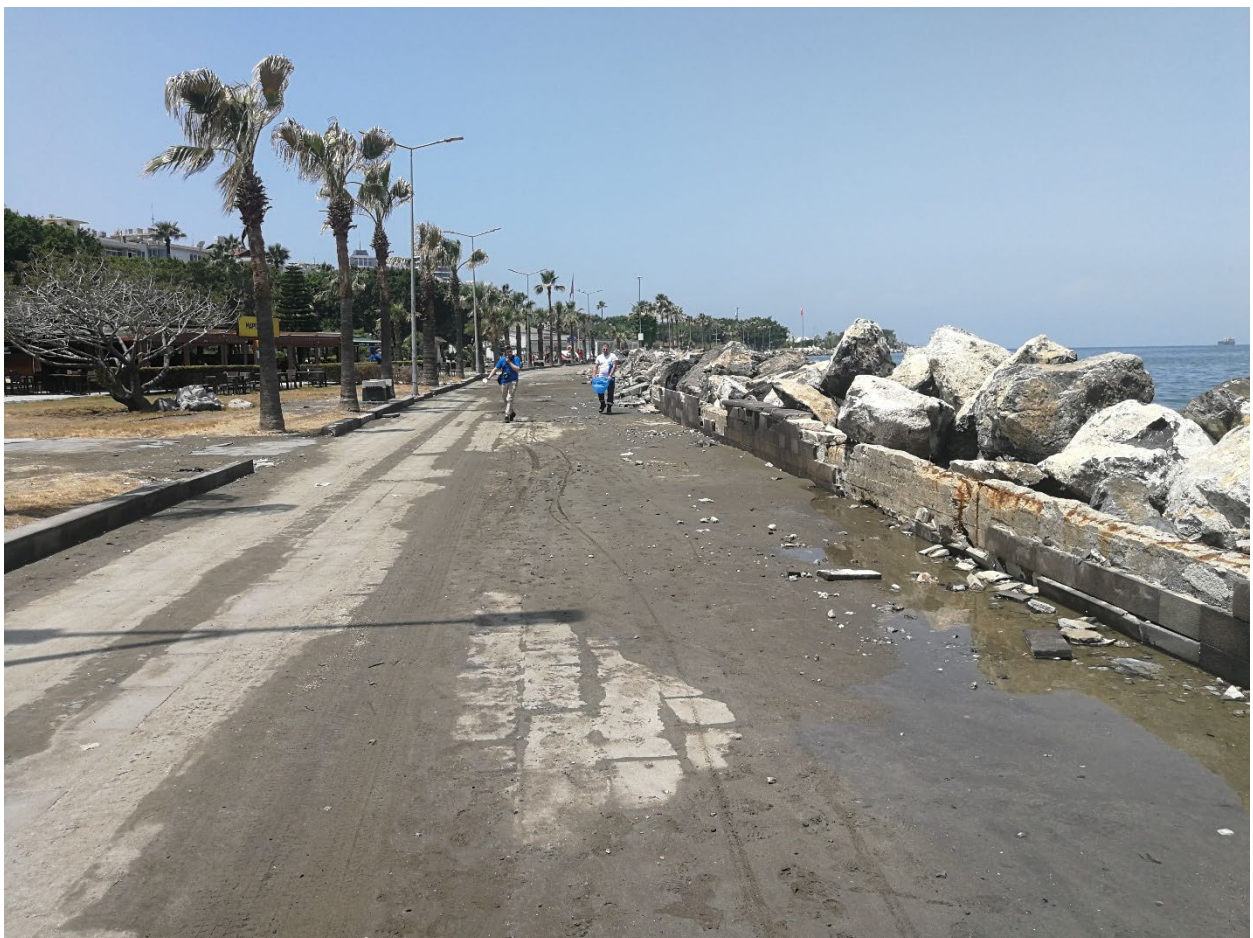
177 - преместване към морето

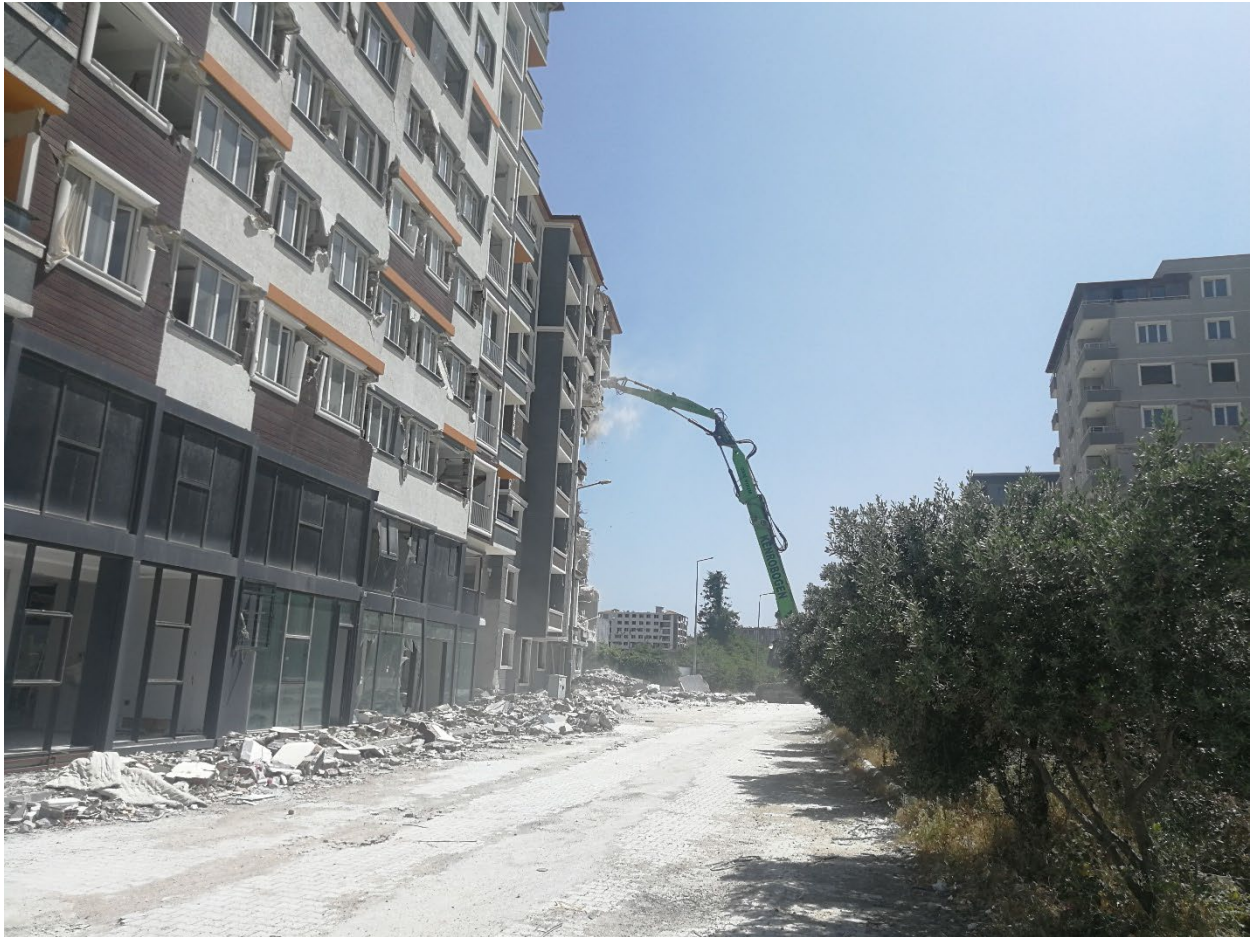
189 – разрушаване и премахване на пострадала сграда

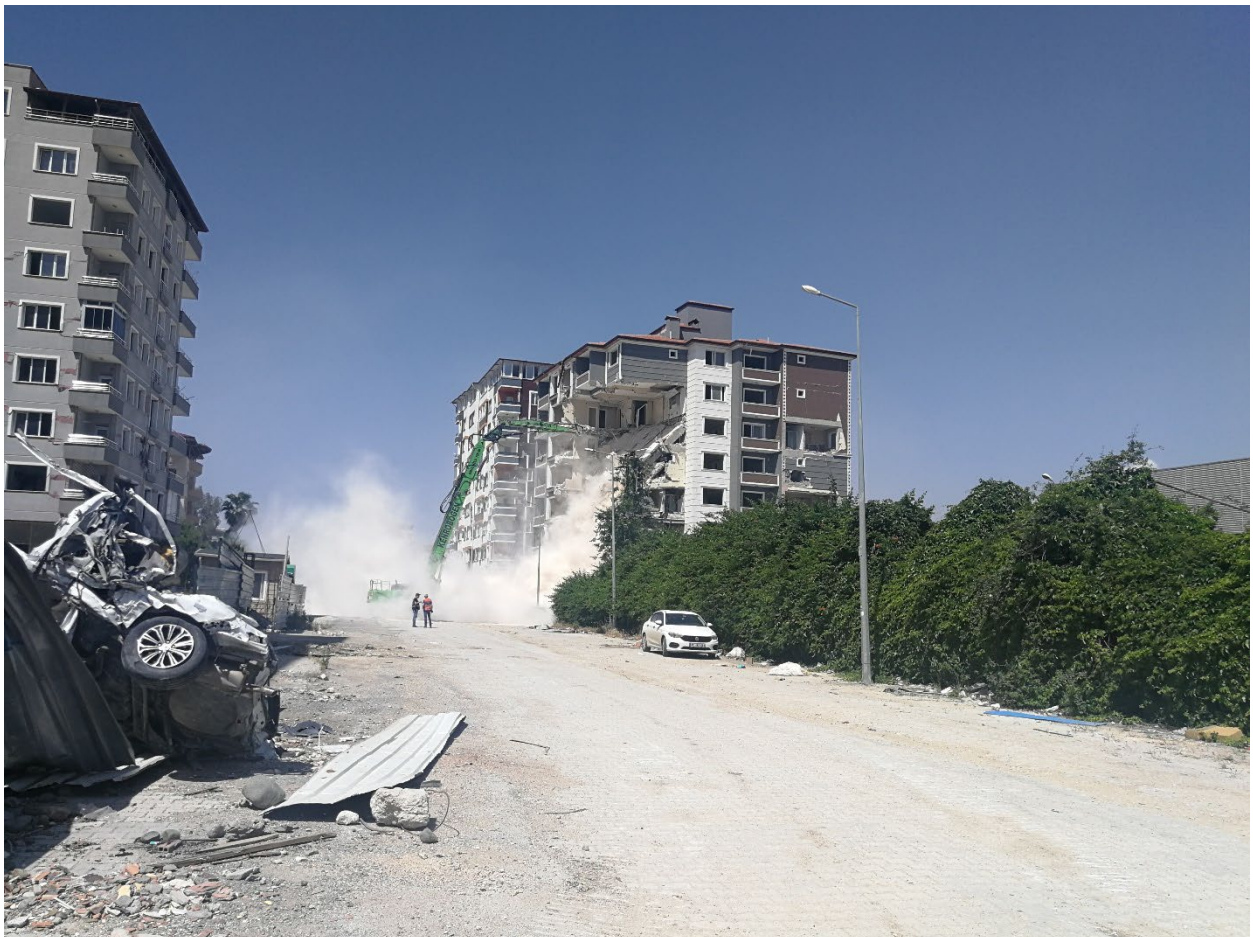
193 – същата сграда, друг поглед

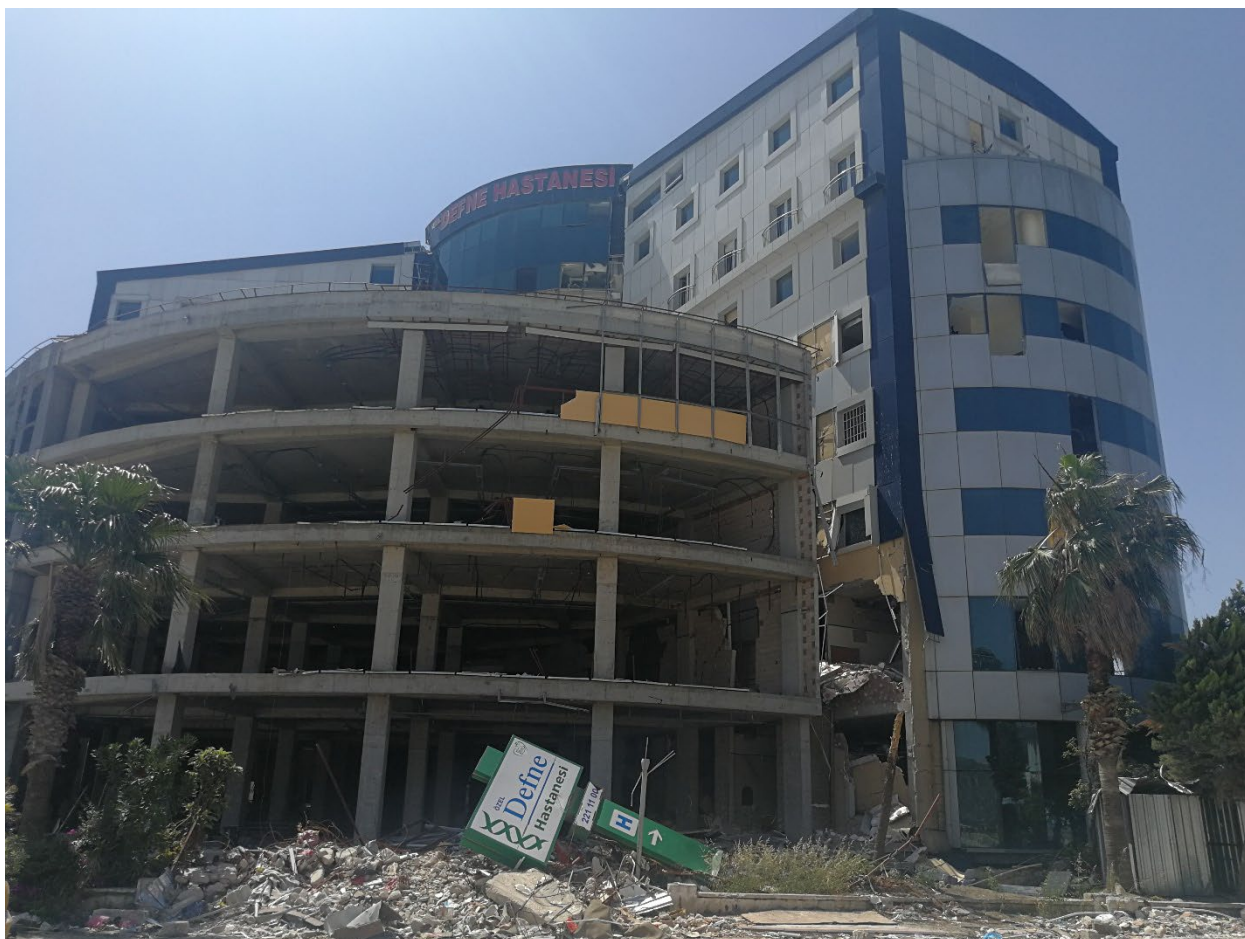
196 – болница със силно пострадало оборудване и довършителни работи

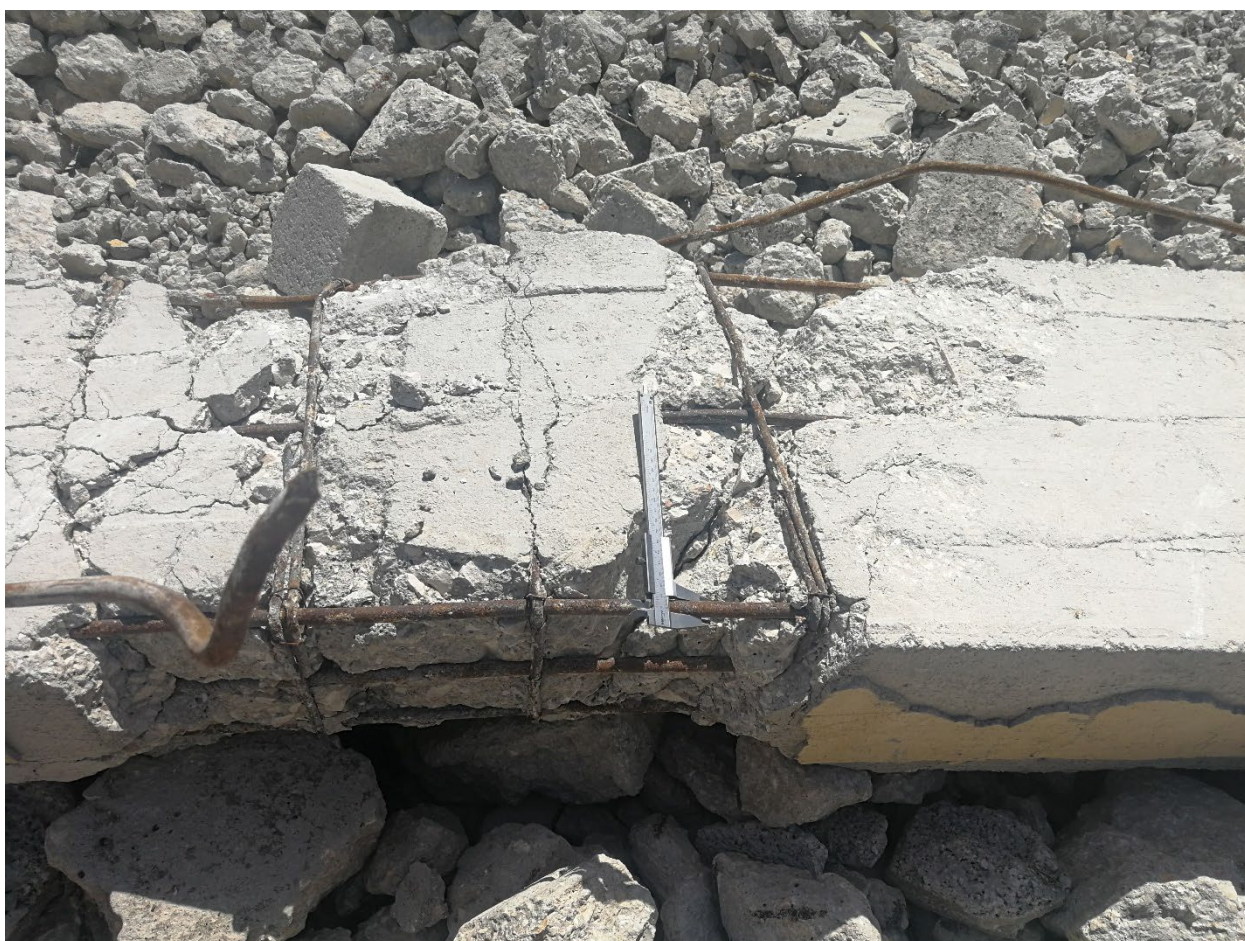
197 – парче от ст. б. колона, армирана по стари норми, останала от напълно разрушена от земетресението сграда

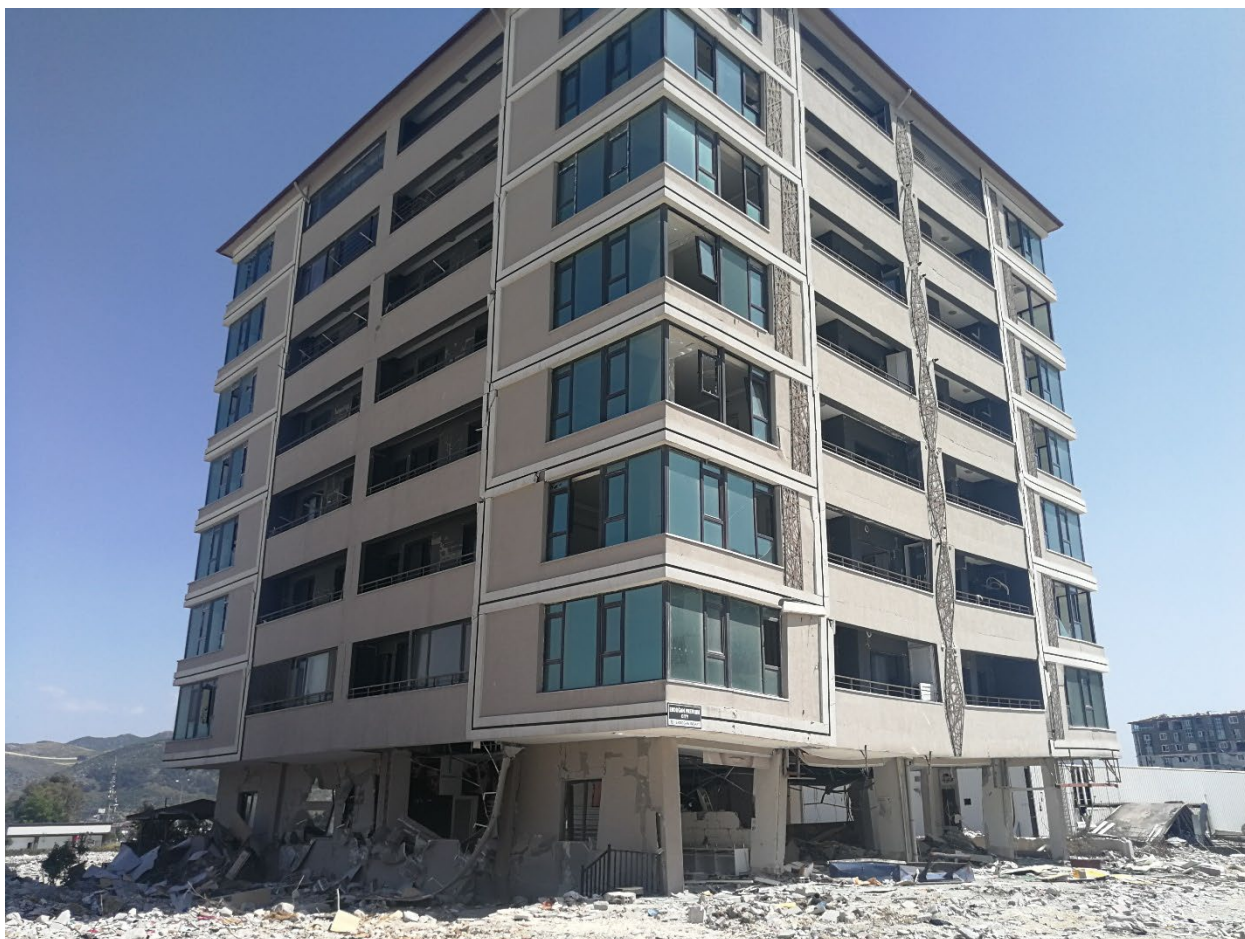
199 – пострадала нова сграда с недостатъчна носимоспособност на колоните и шайбите на партера

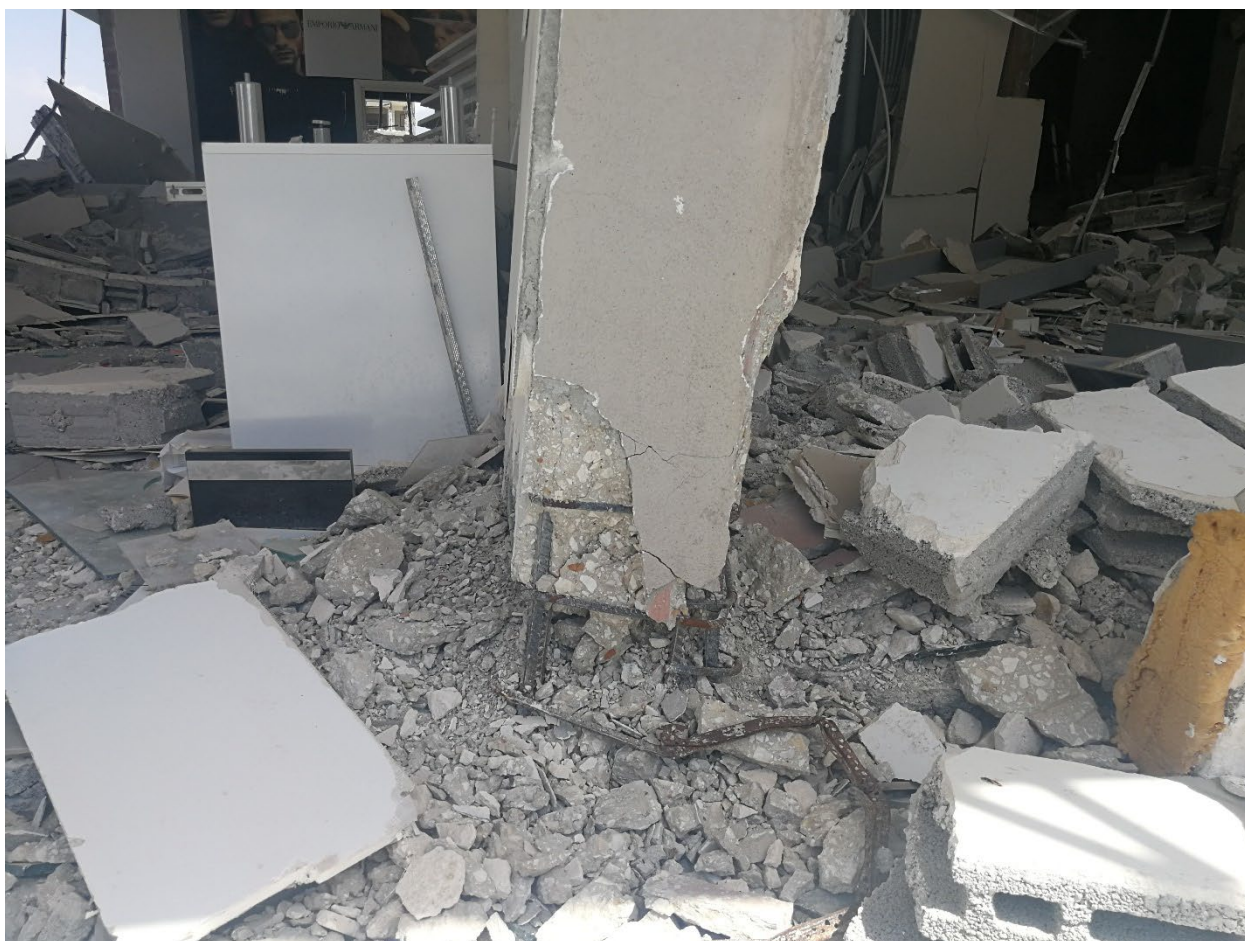
201 – стремената на колоната са със опашки на 90° , вместо на 135°

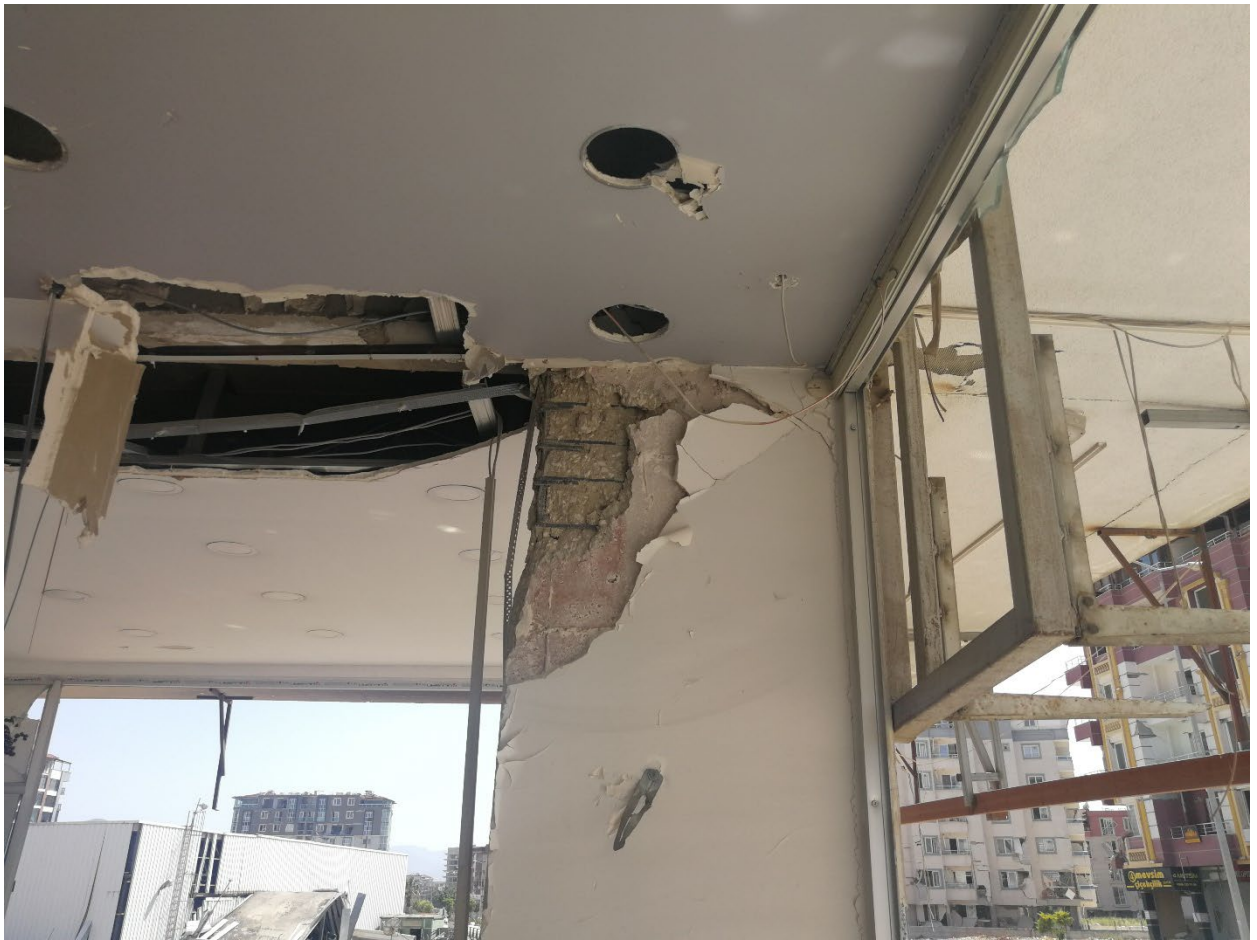
207 – неадекватни стремена на колона

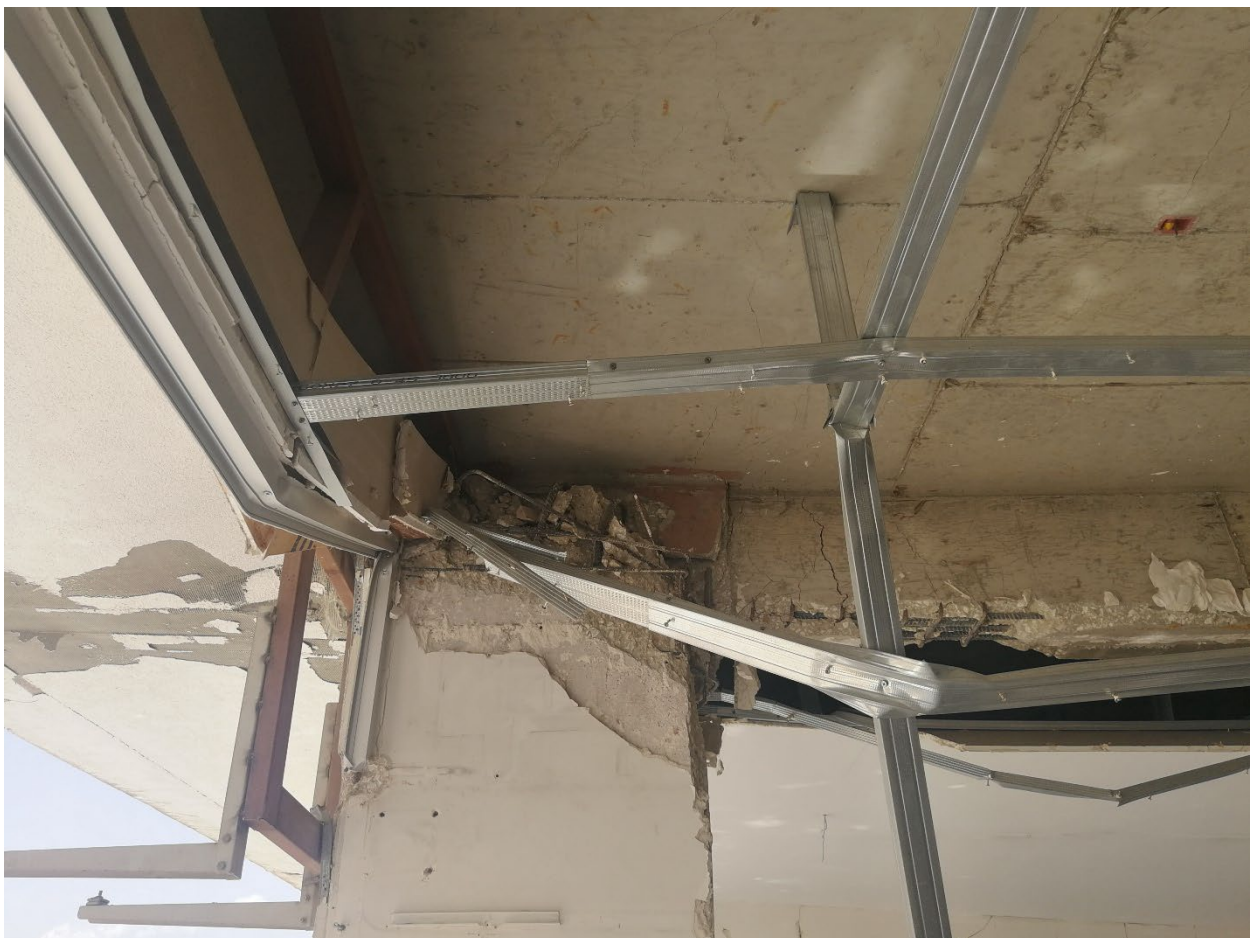
203 – липса на адекватен рамков възел, колоната и гредата не съвпадат хоризонтално

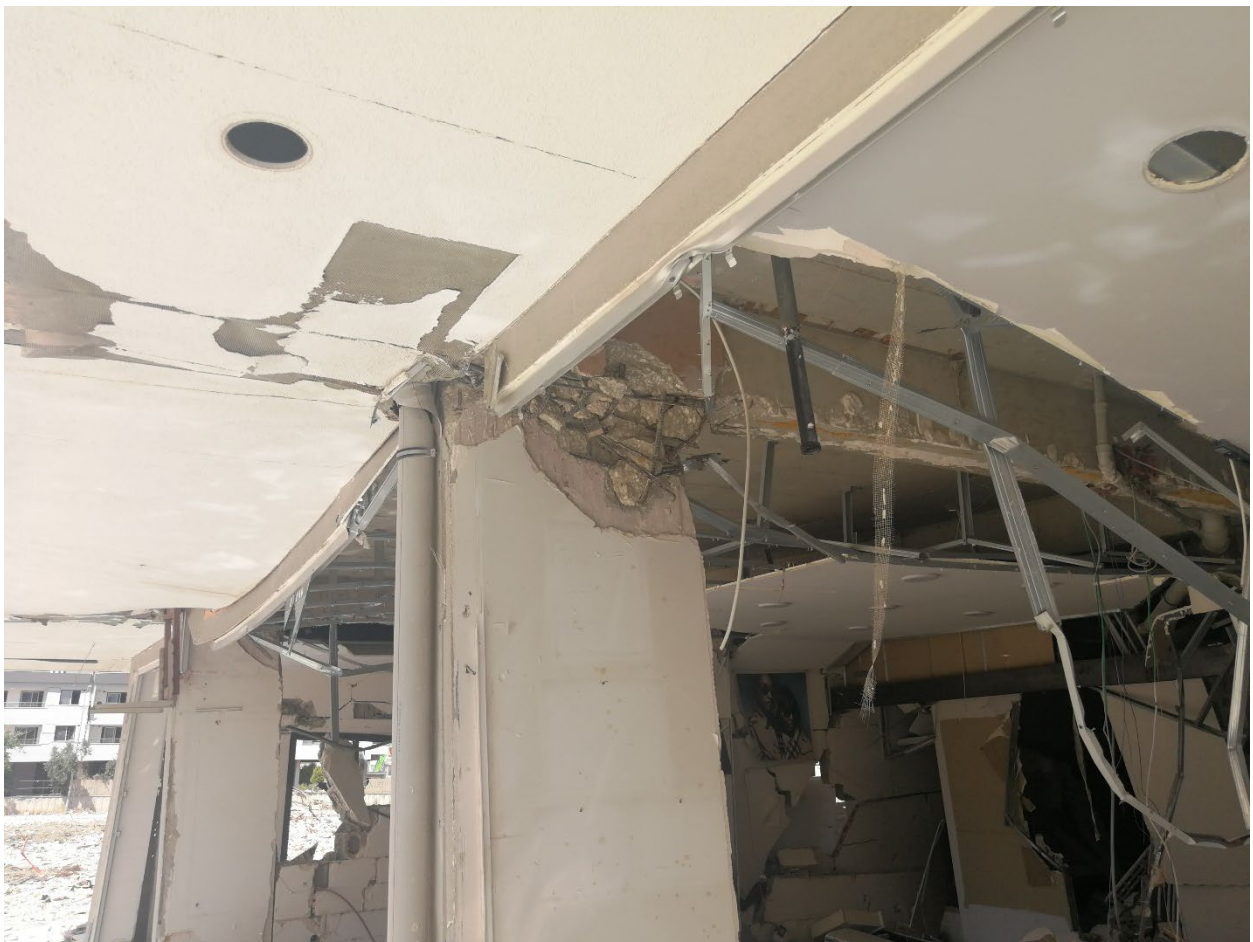
206 – гредата е по-корава от колоната и колоната е започнала да се разрушава първа

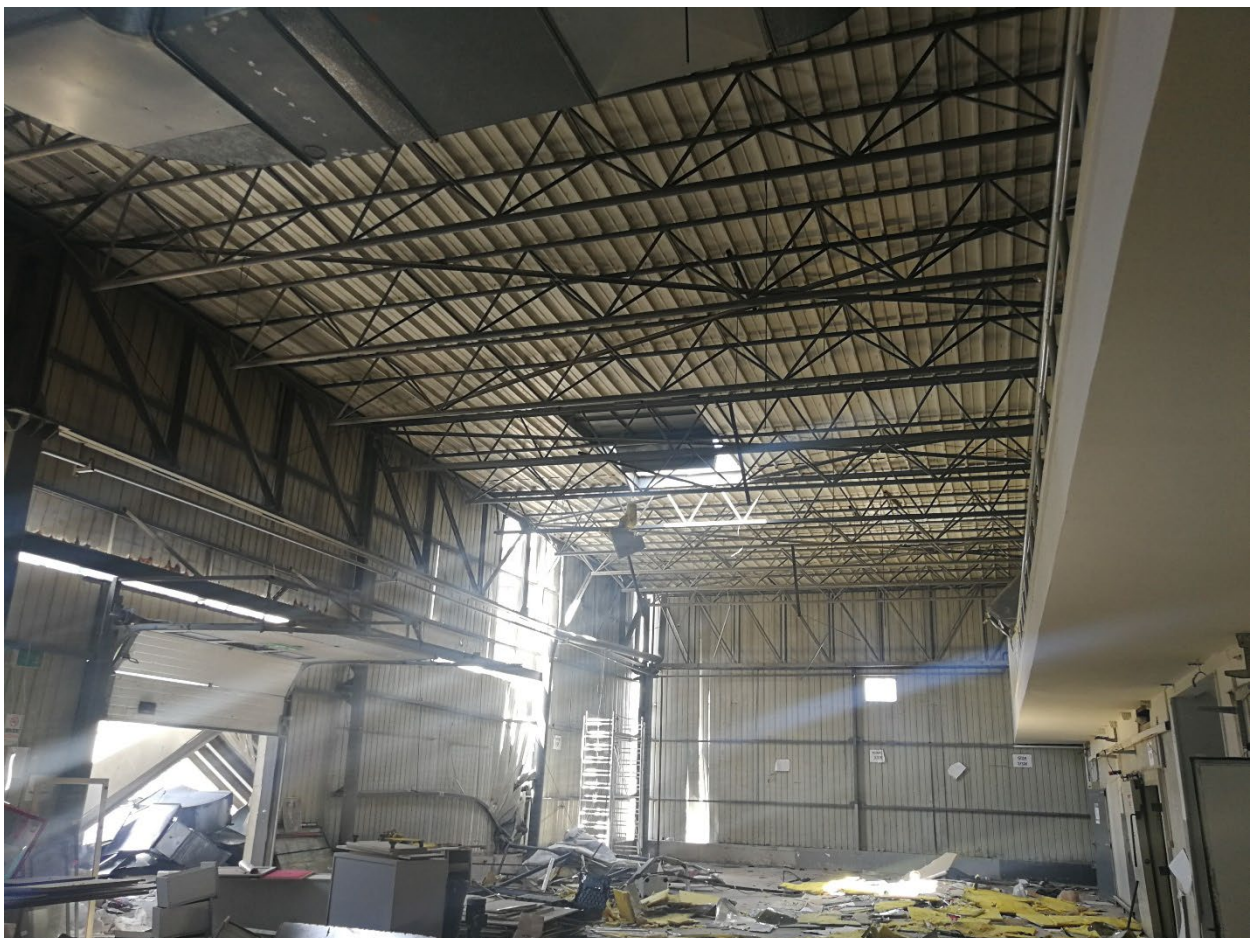
211 – индустриална сграда със стоманени ферми само с леки повреди по оградението

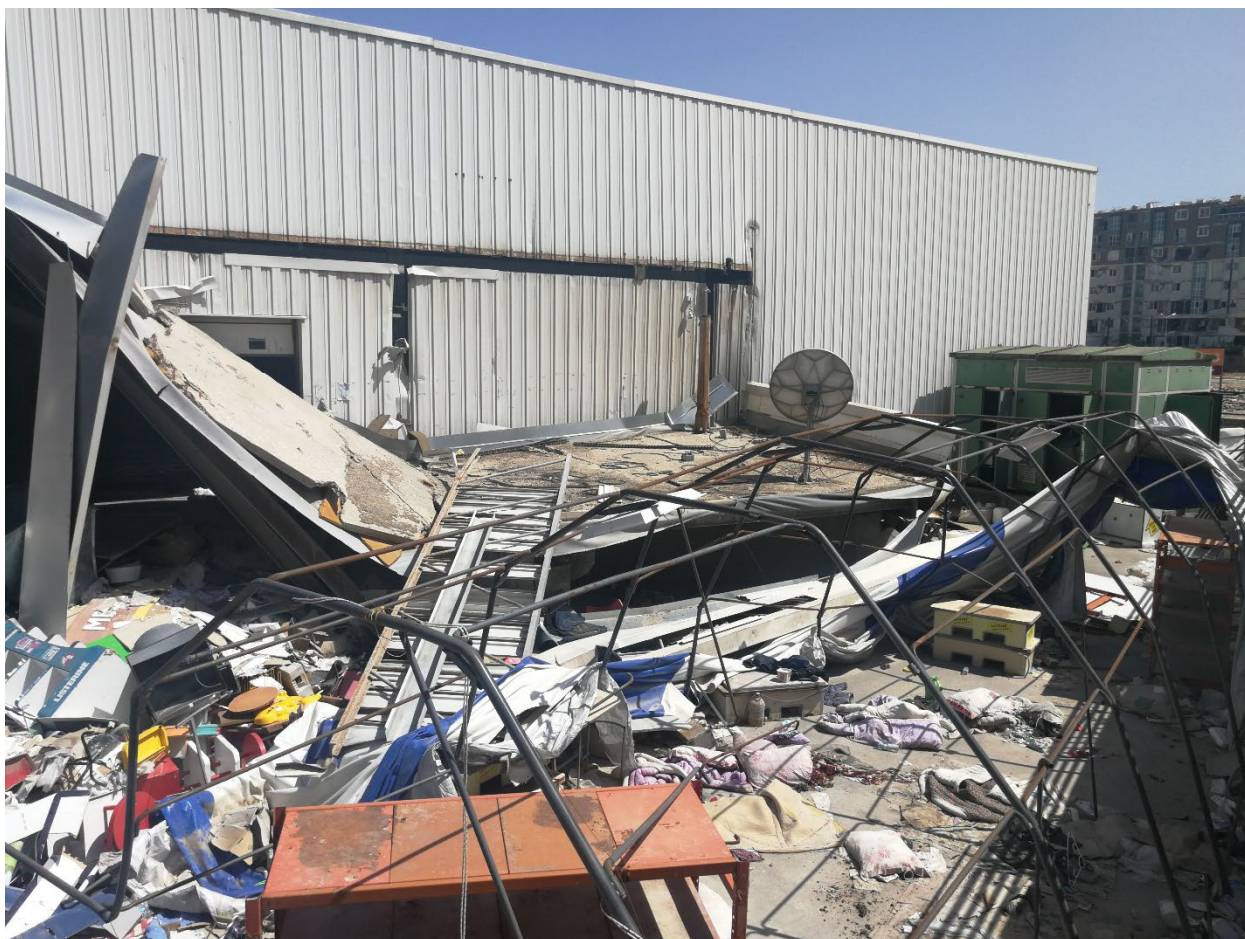
210 – съборена козирка на същата индустриална сграда

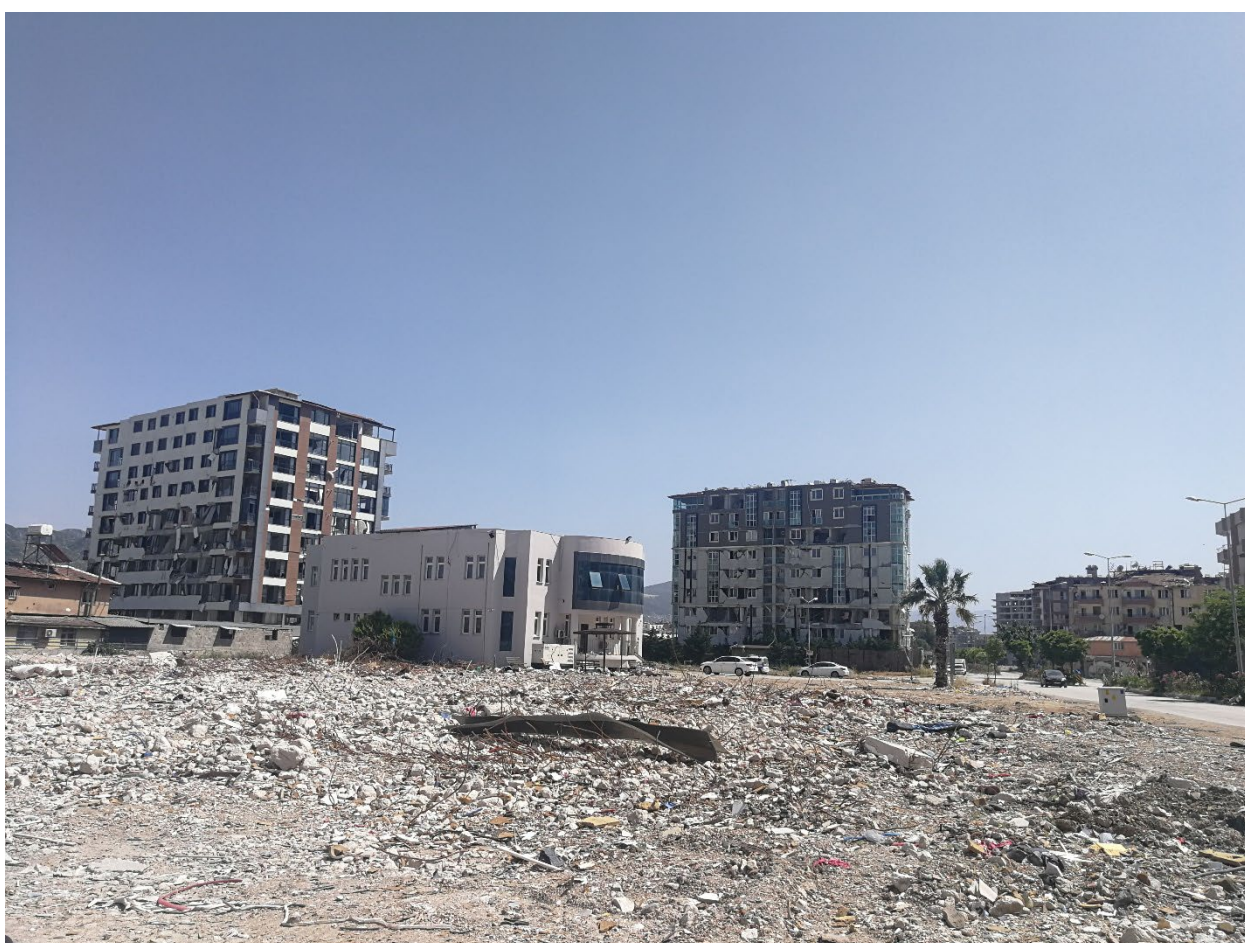
214 – зона на разчистени разрушения, дава идея за мащаба на последствията

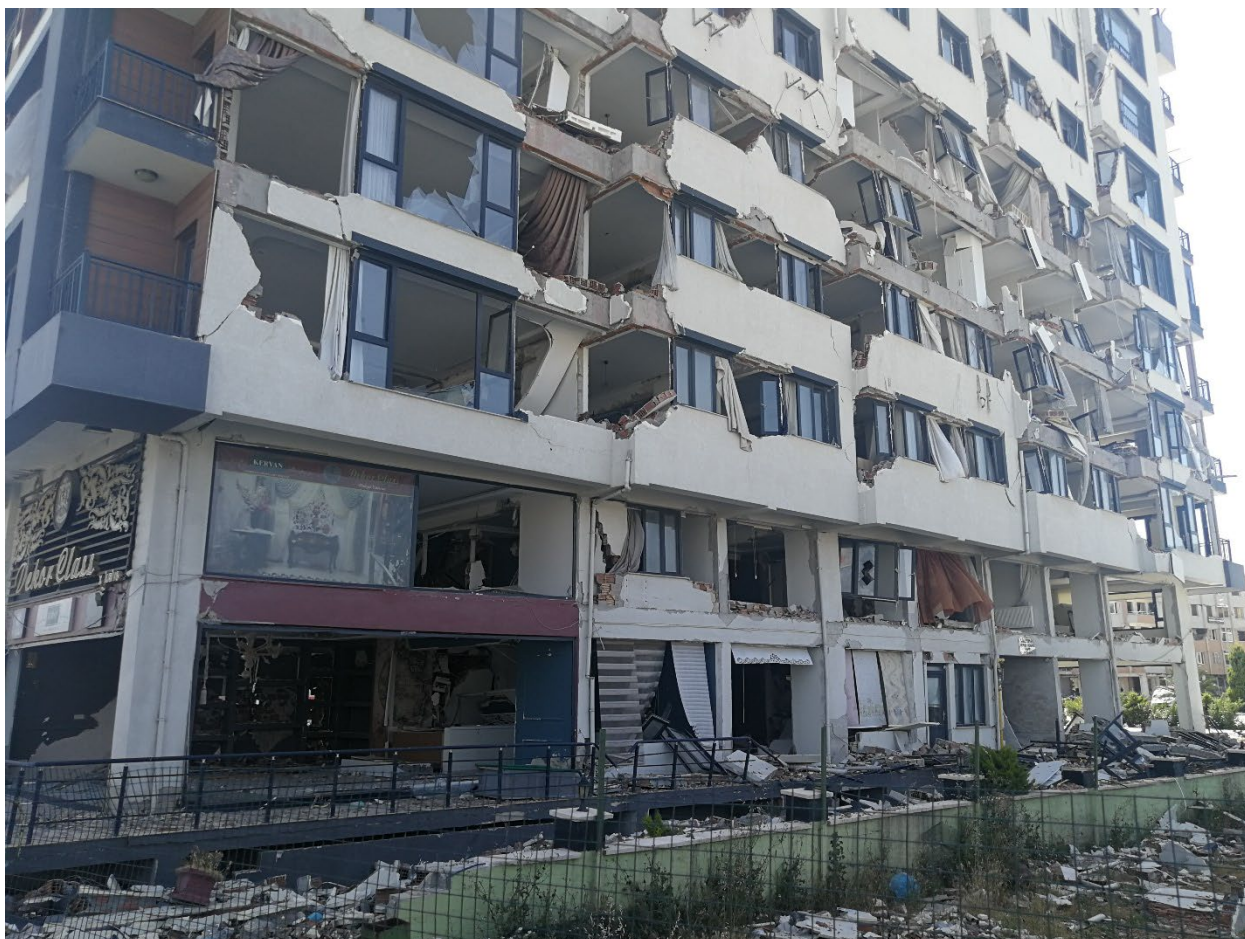
217 – жилищна сграда с 2 търговски етажа, сериозно пострадала фасада
