Последствия от земетресението в Турция от 06.02.2023

Доклад на инж. Марин Гергов за посещението на Национален експертен екип от УАСГ-НЦСИ и външни експерти на територии, засегнати от земетресението в Турция от 06.02.2023, извършено в периода 22-26.05.2023

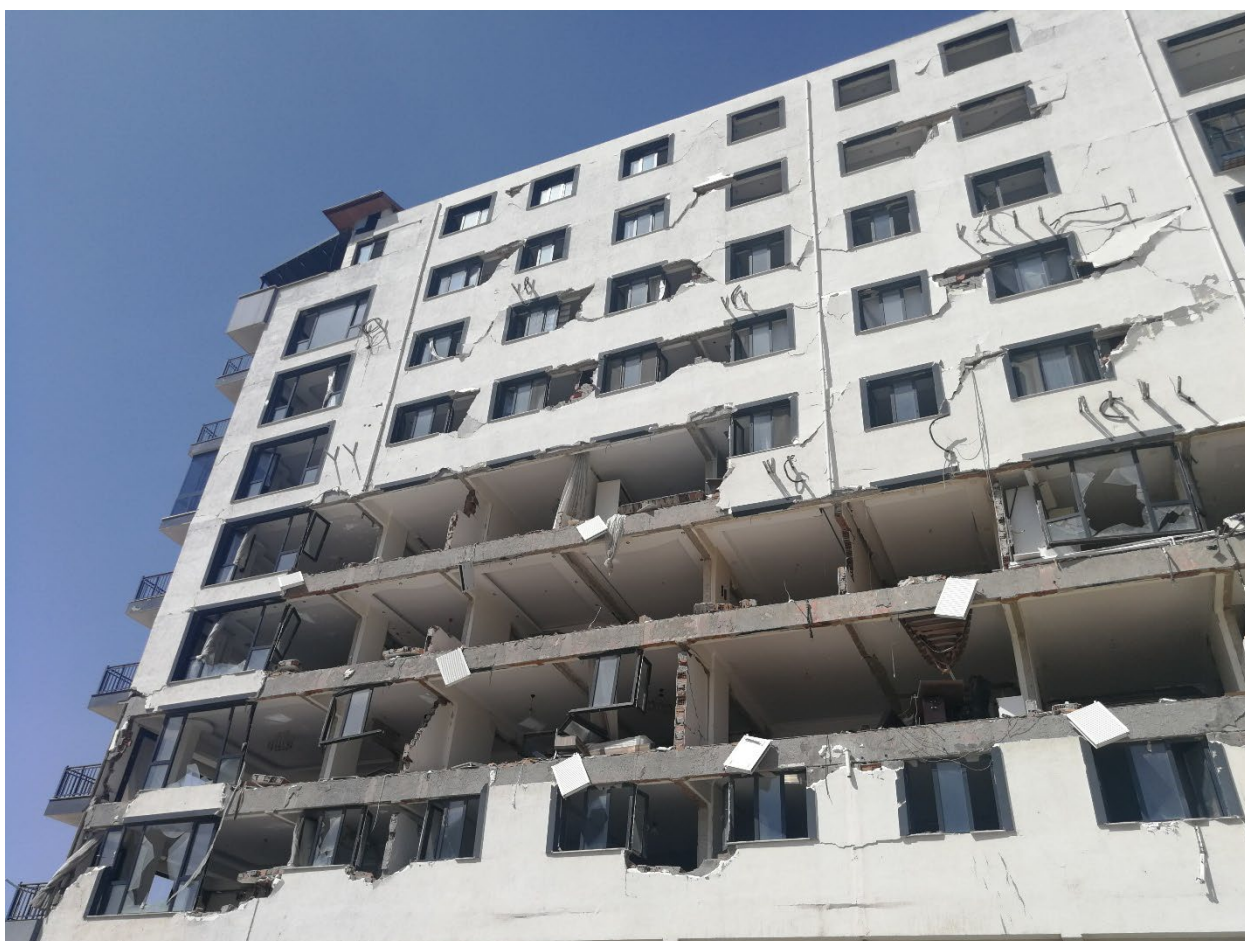
228 – същата сграда

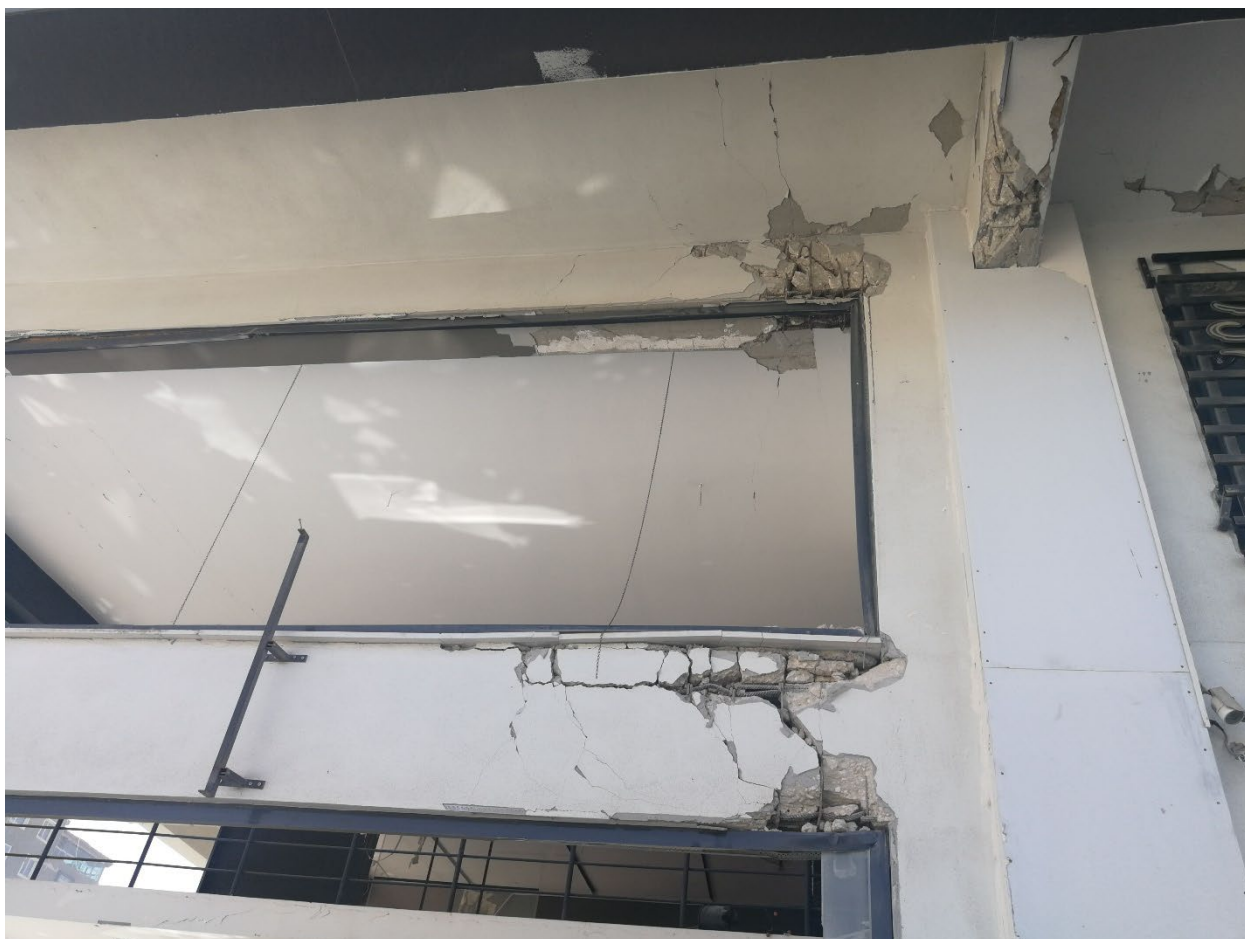
221 – същата сграда, концепцията „силни колони – слаби греди“ в действие в първите два етажа

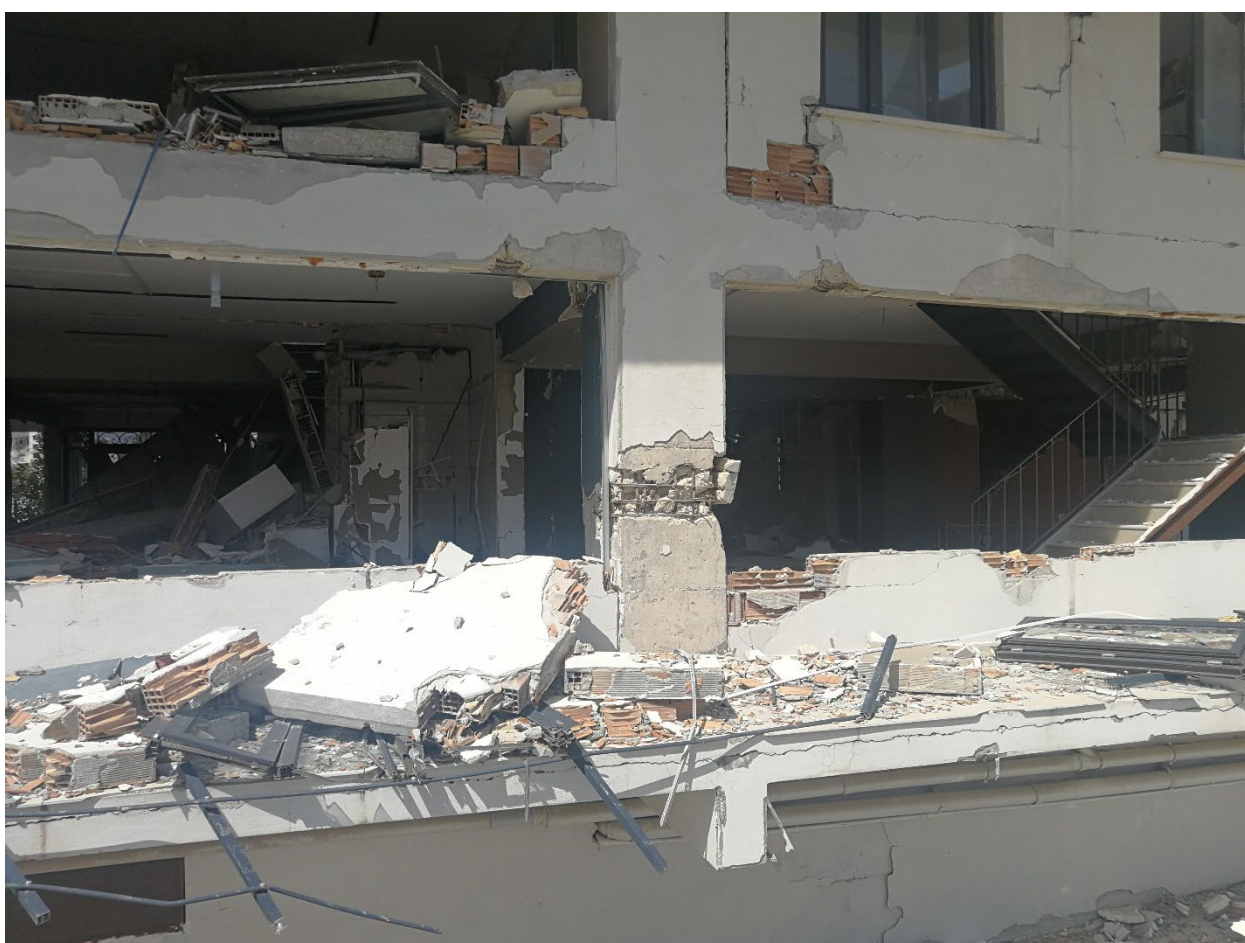
232 – същата сграда, „кърса“ колона поради наличието на тухлен зид

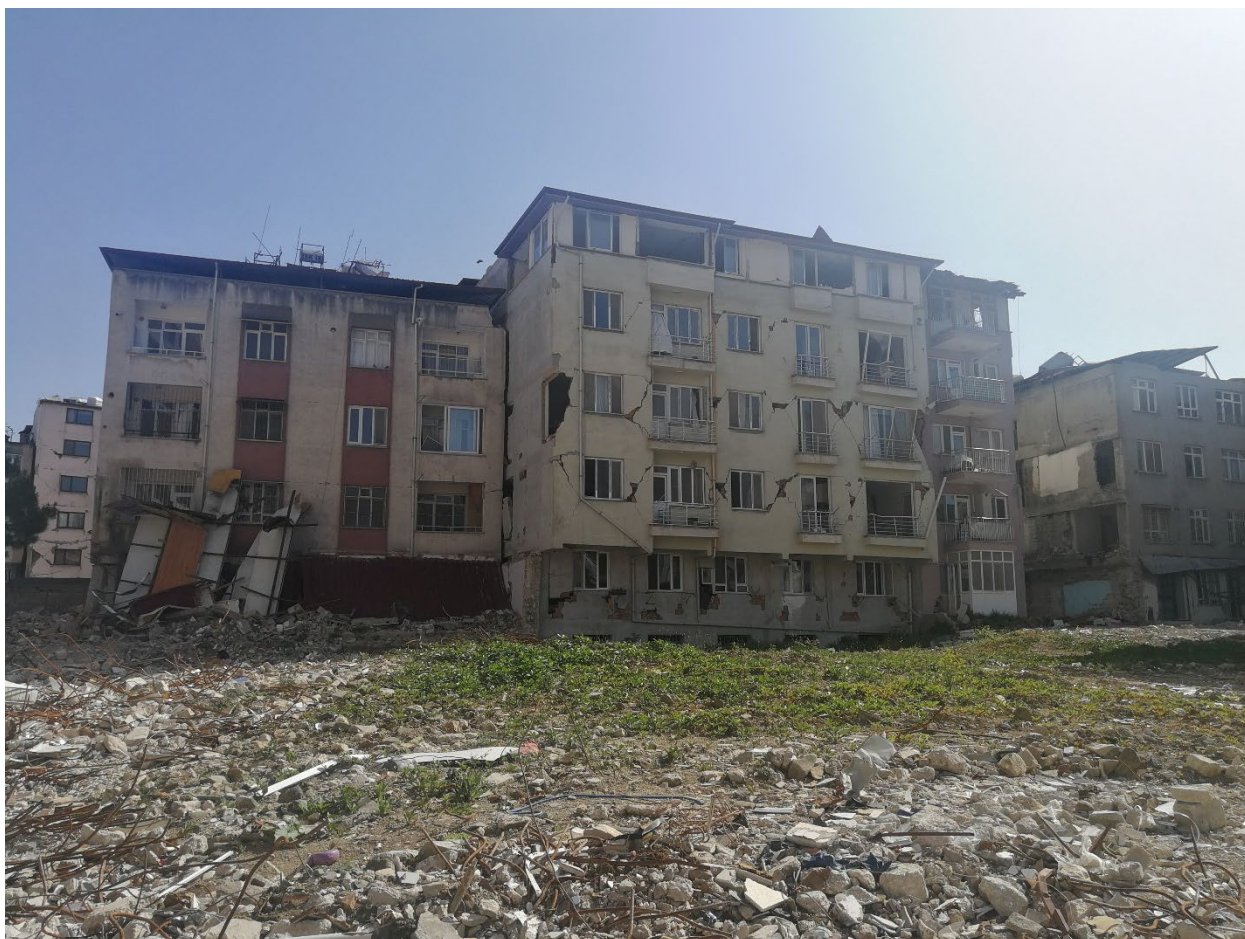
247 – Вляво жилищна сграда от 1980-1990 с нерегулярна фасада и X-образни разрушения на зидария от тухли 4-ки, вдясно подобна с регулярна фасада без разрушения

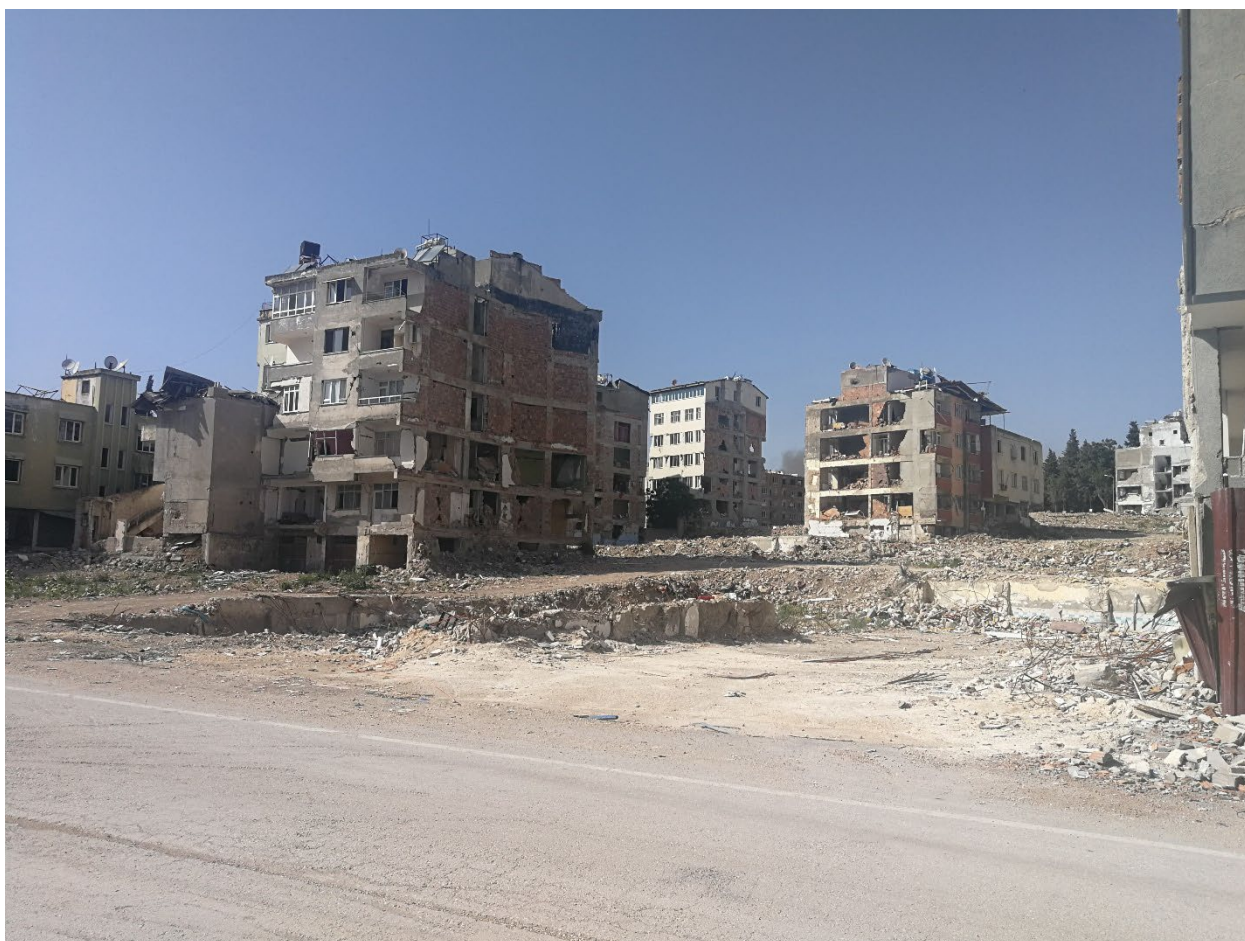
251 – зона на разчистени разрушения, дава идея за мащаба на последствията

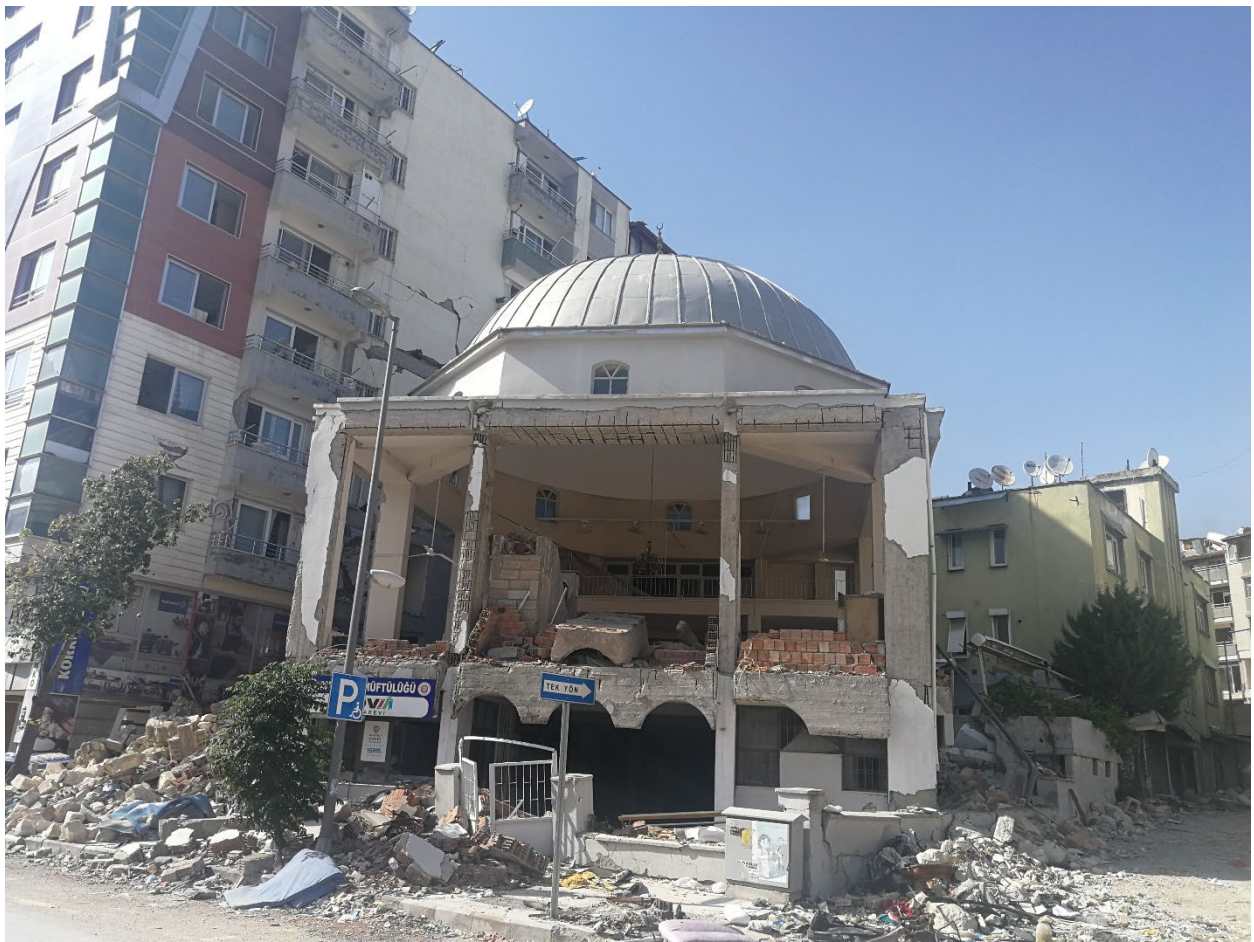
252 - гжамия с пострадала тежка фасада

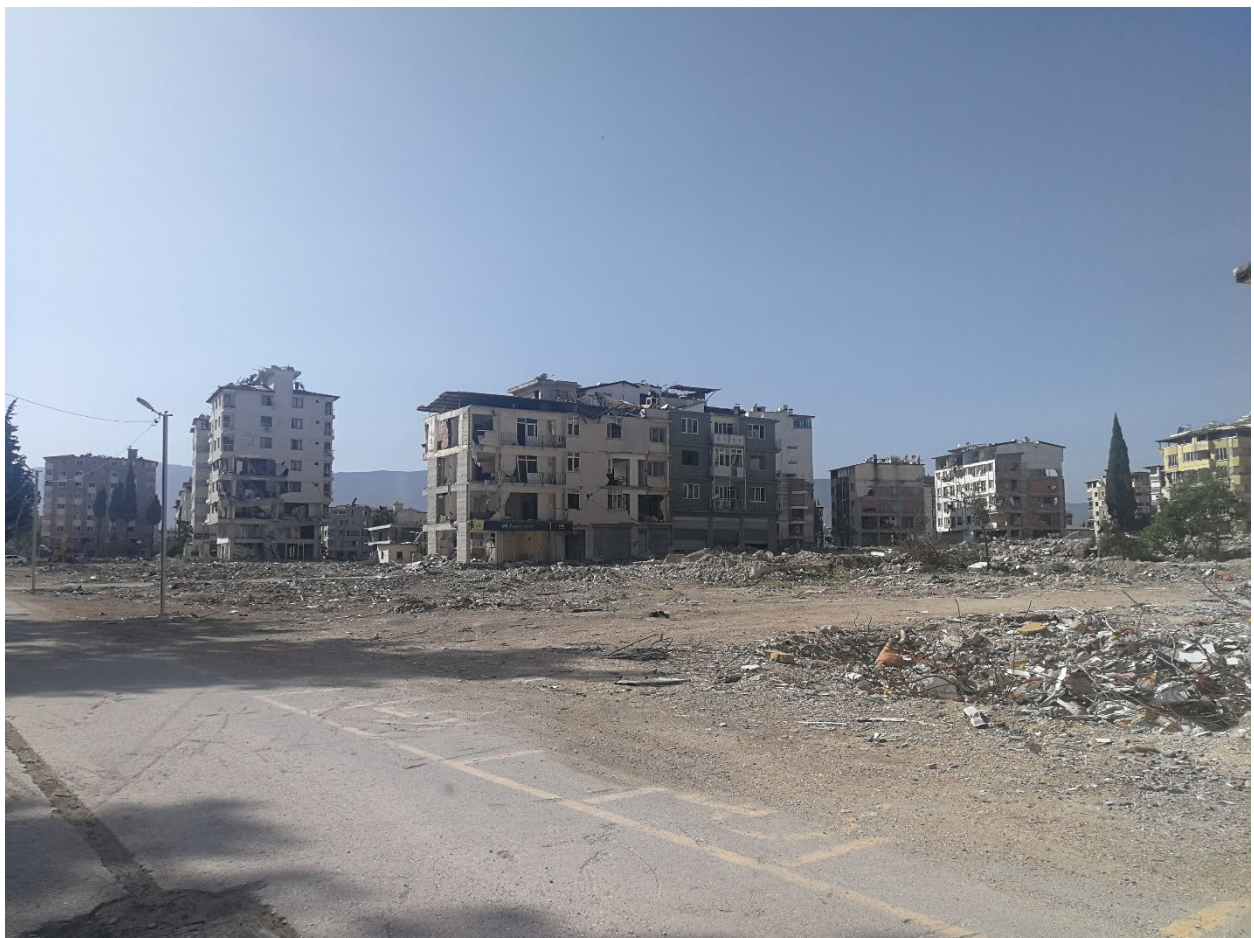
255 - зона на разчистени разрушения, дава идея за мащаба на последствията

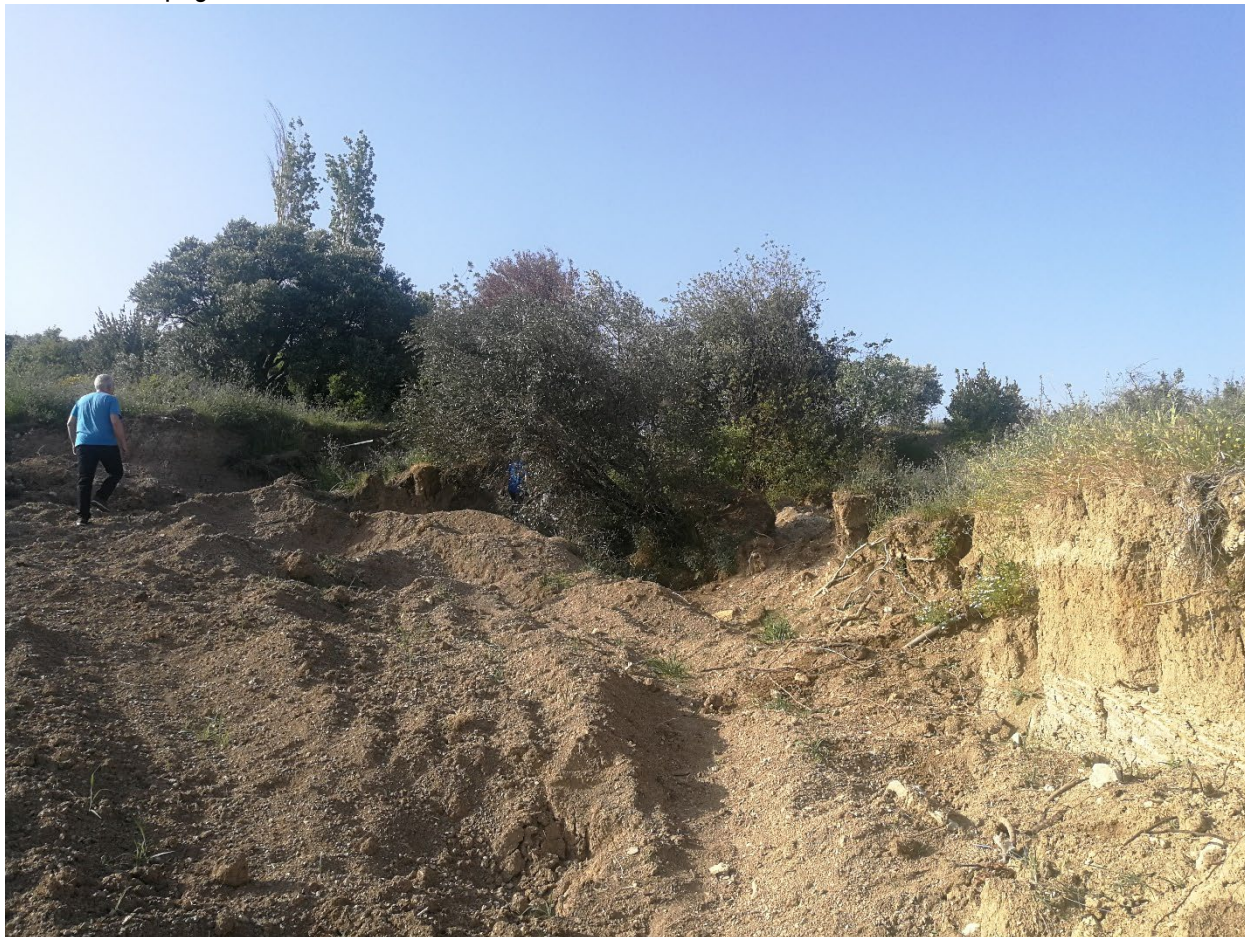
266 – прекъснатата тръба от импровизиран водопровод

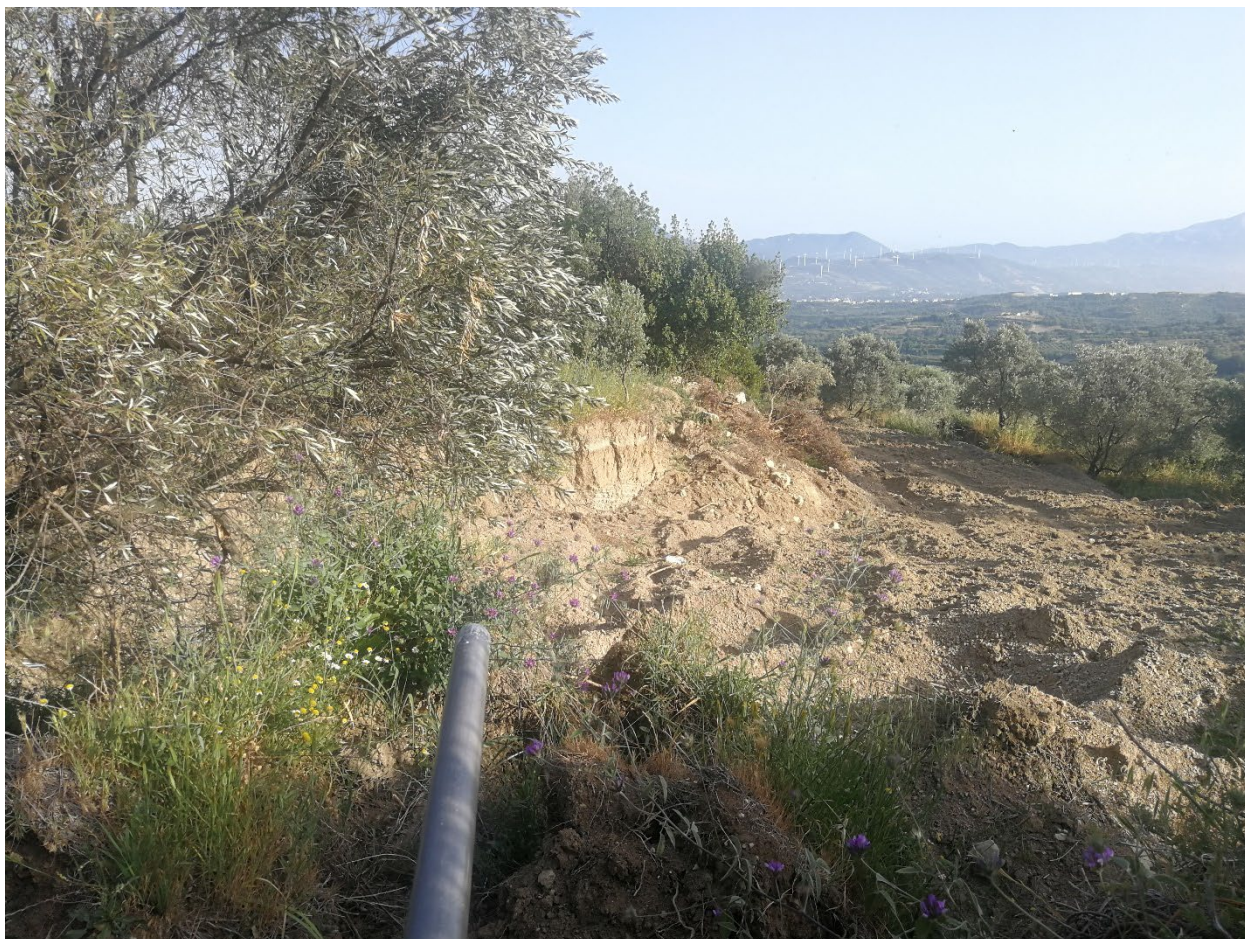
270 – прекъснатата тръба от импровизиран водопровод, обратен поглед

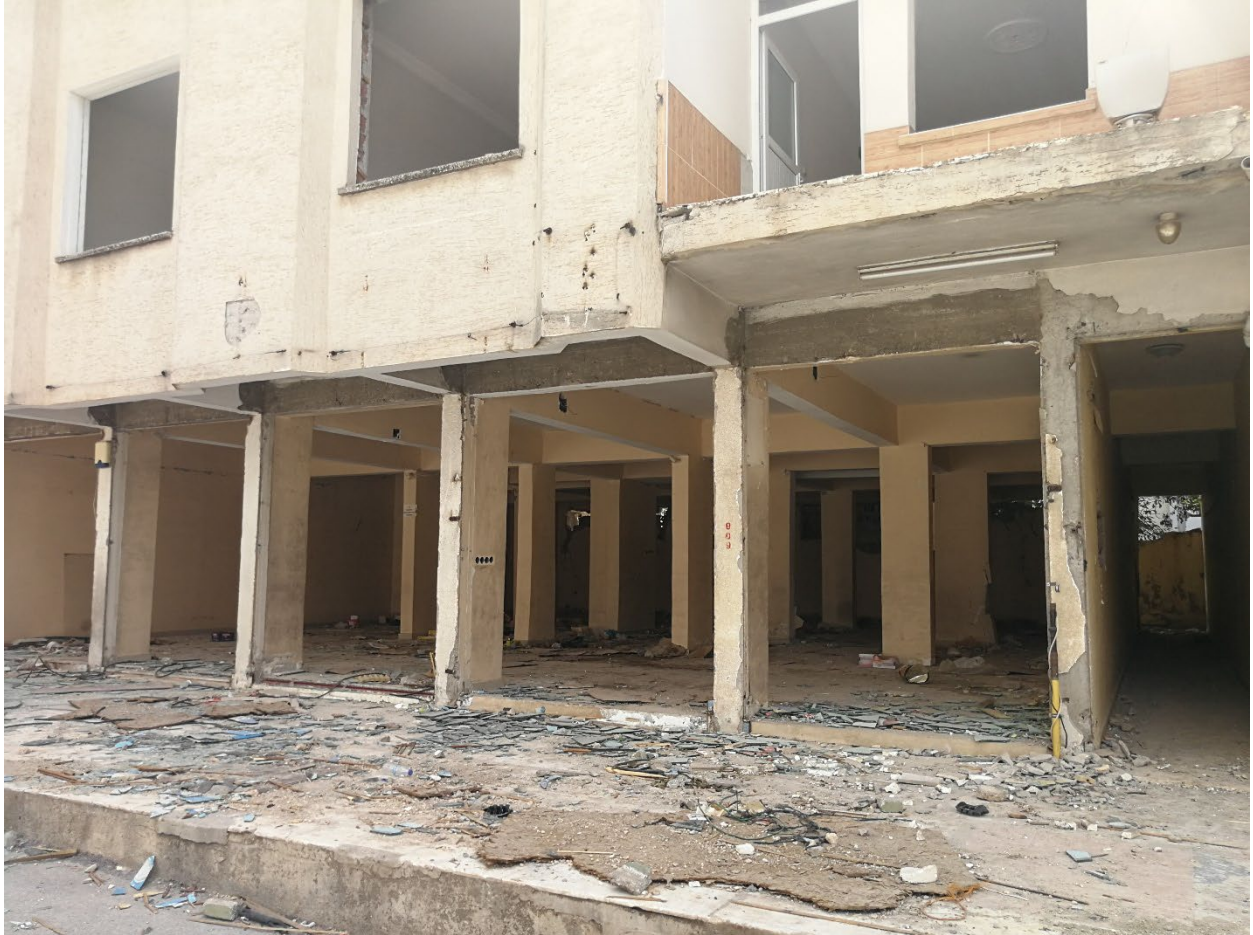
283 – сграда с мек партерен етаж с премахната явно повредена, стена по предната фасада

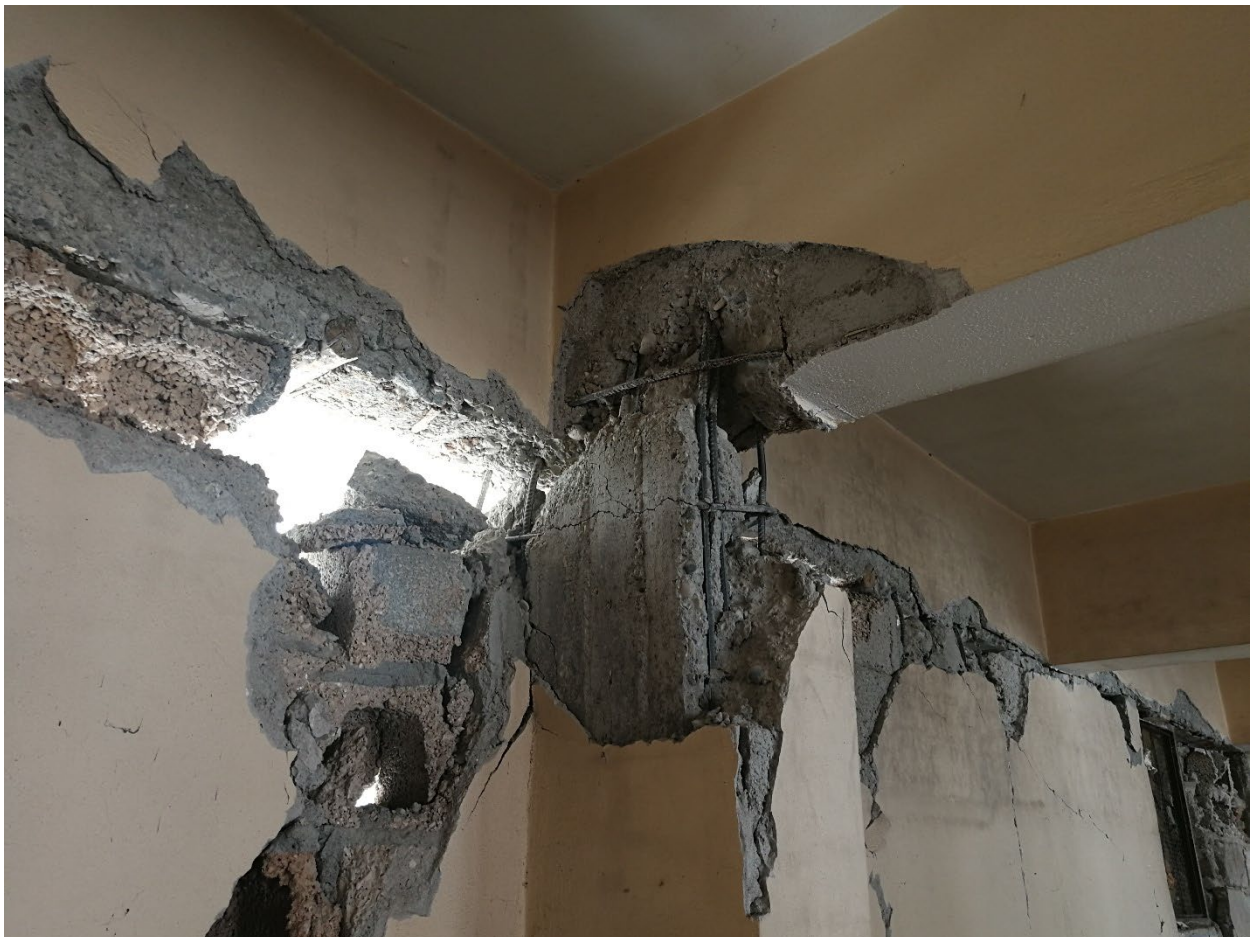
284 – същата сграда силни повреди по задната фасада

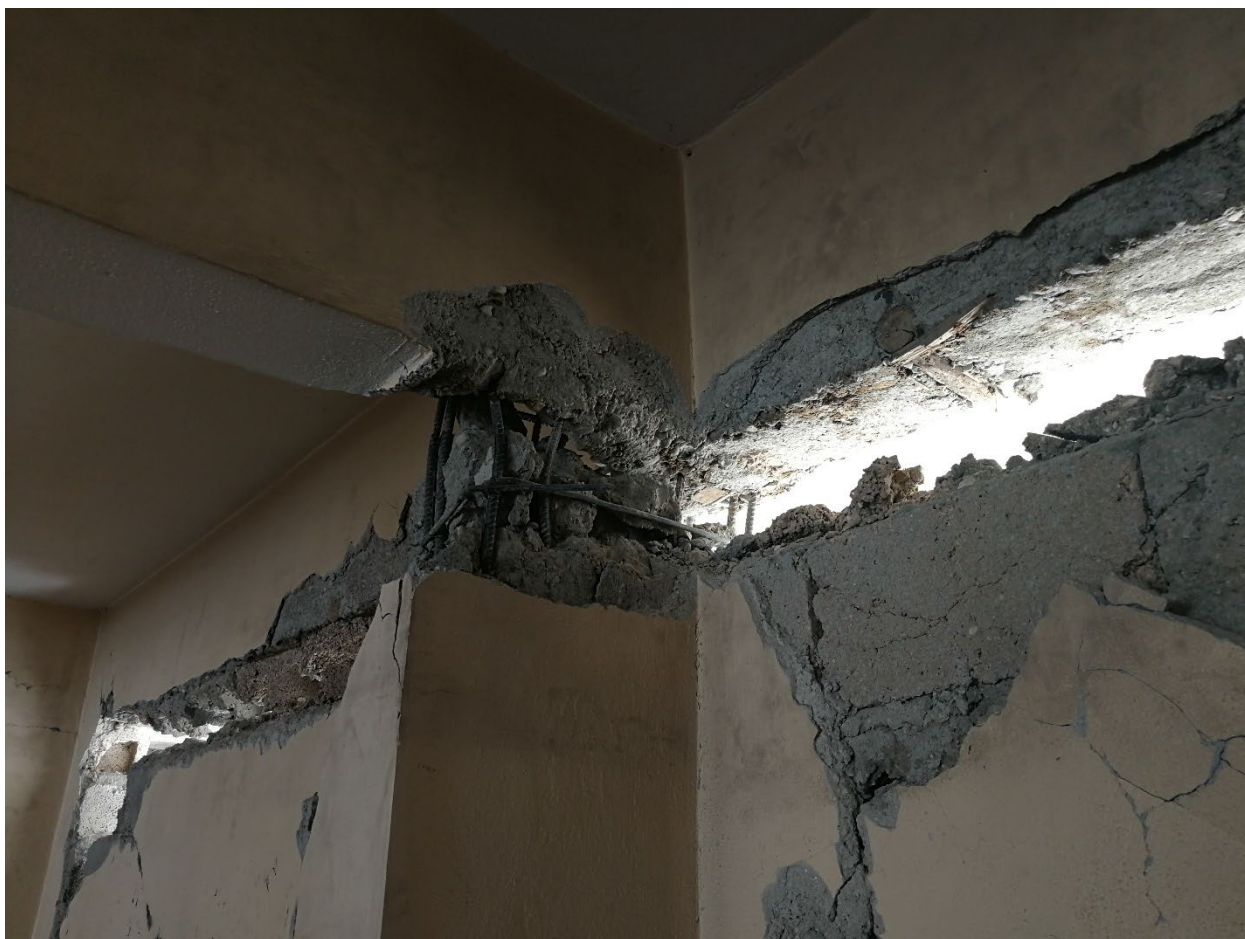
285 – същата сграда силни повреди по задната фасада

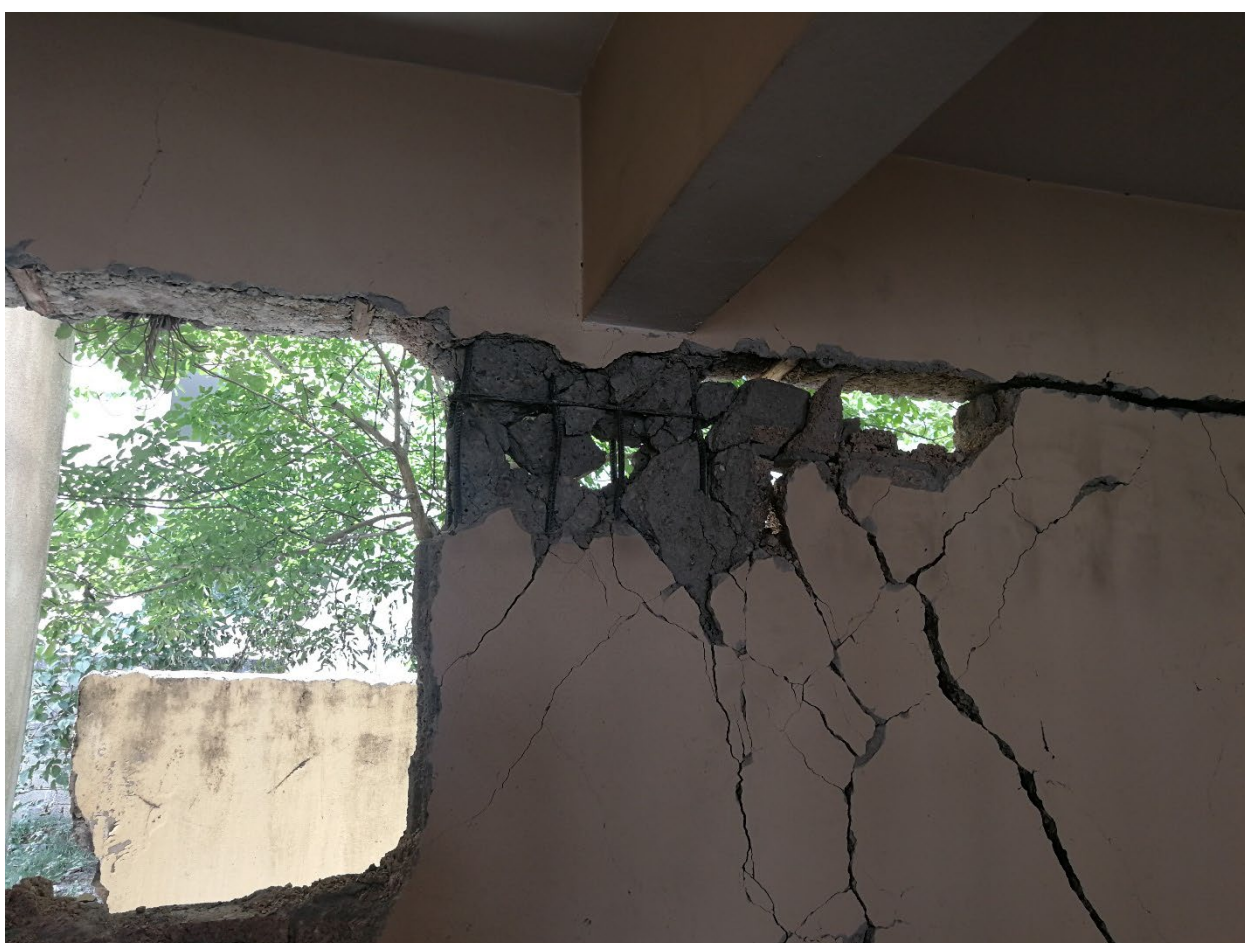
287 - същата сграда силни повреди по задната фасада

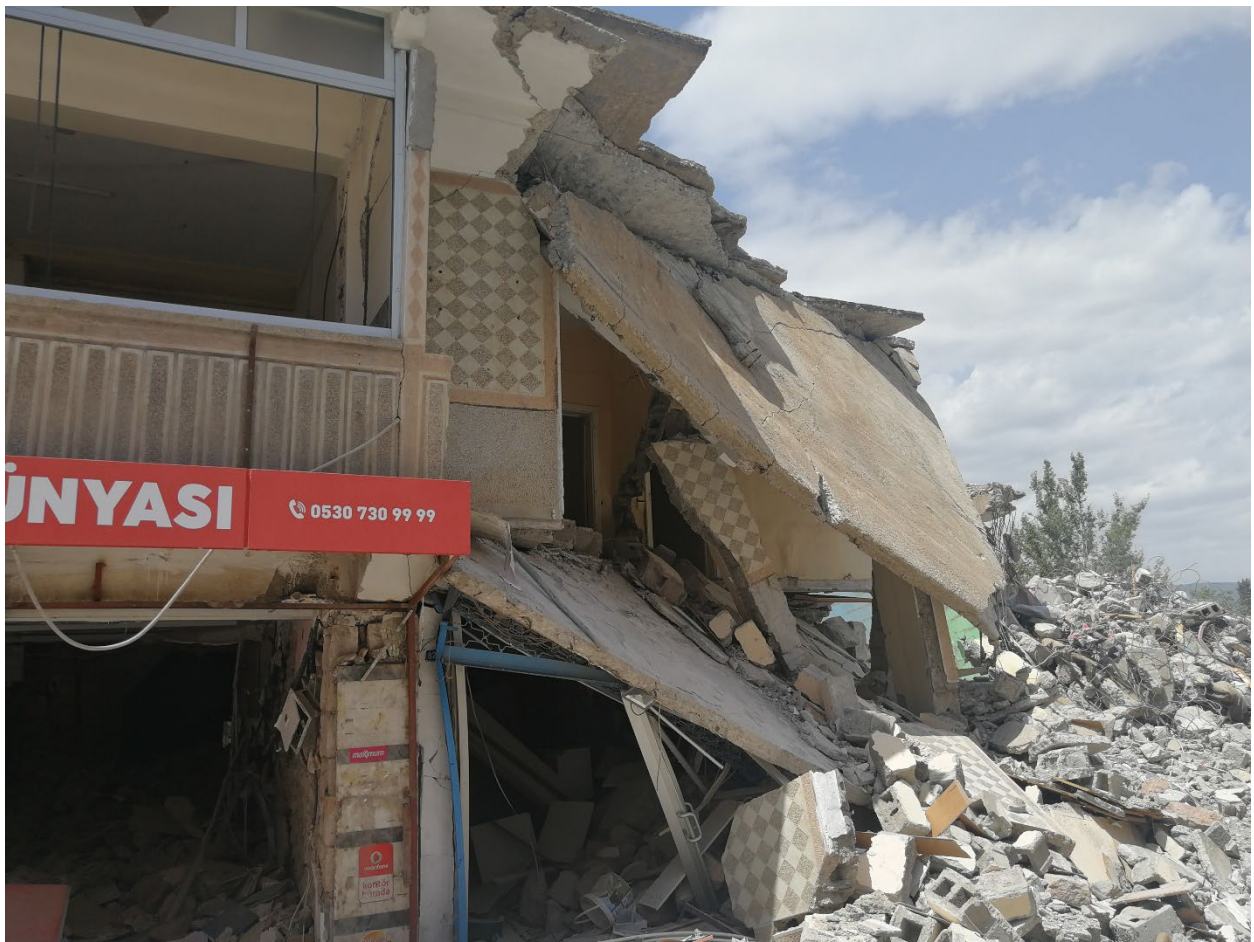
292 – разрушена неадекватно армирана плоча

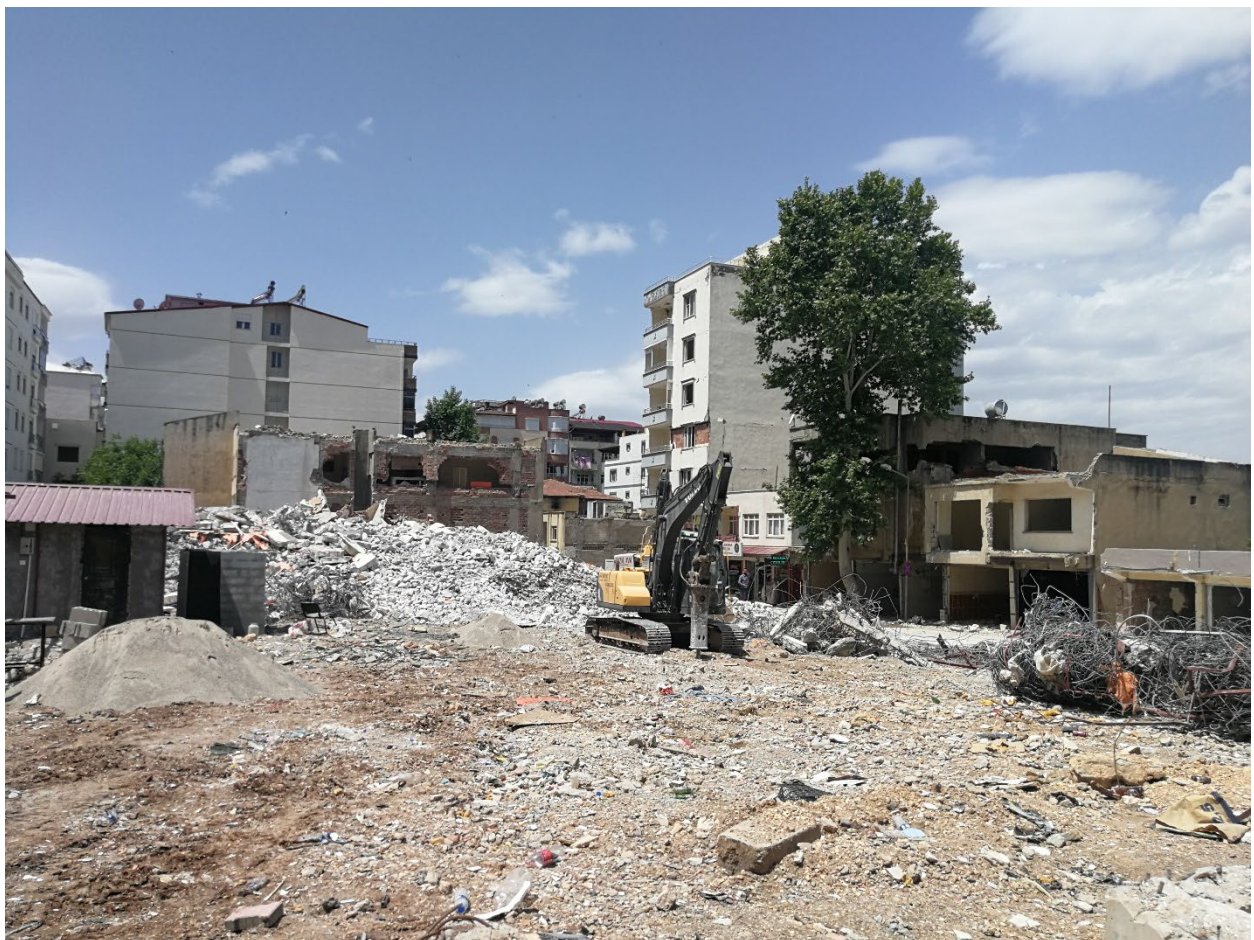
298 - зона на разчистени разрушения, дава идея за мащаба на последствията

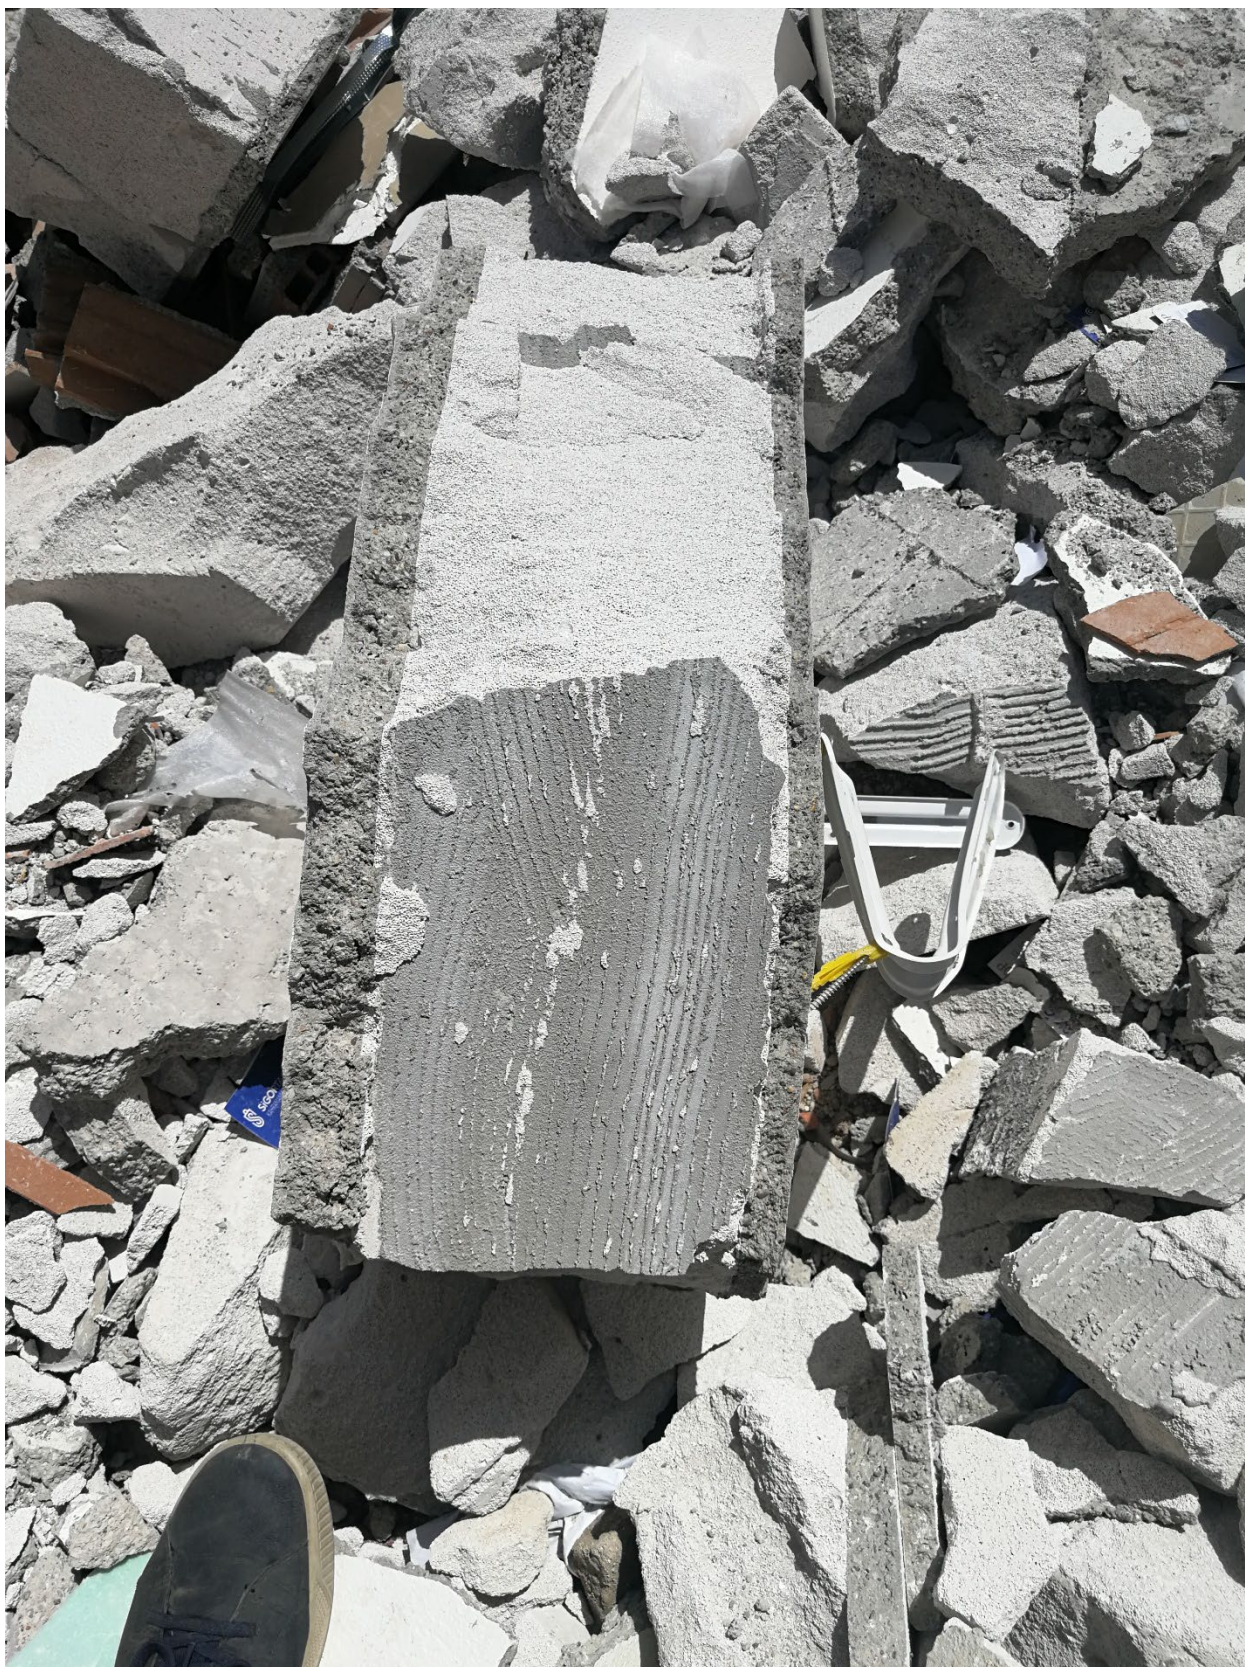
304 – парче от разрушен фасаден елемент, състоящ се от външна вар циментова мазилка, газобетон, вътрешна вар циментова мазилка

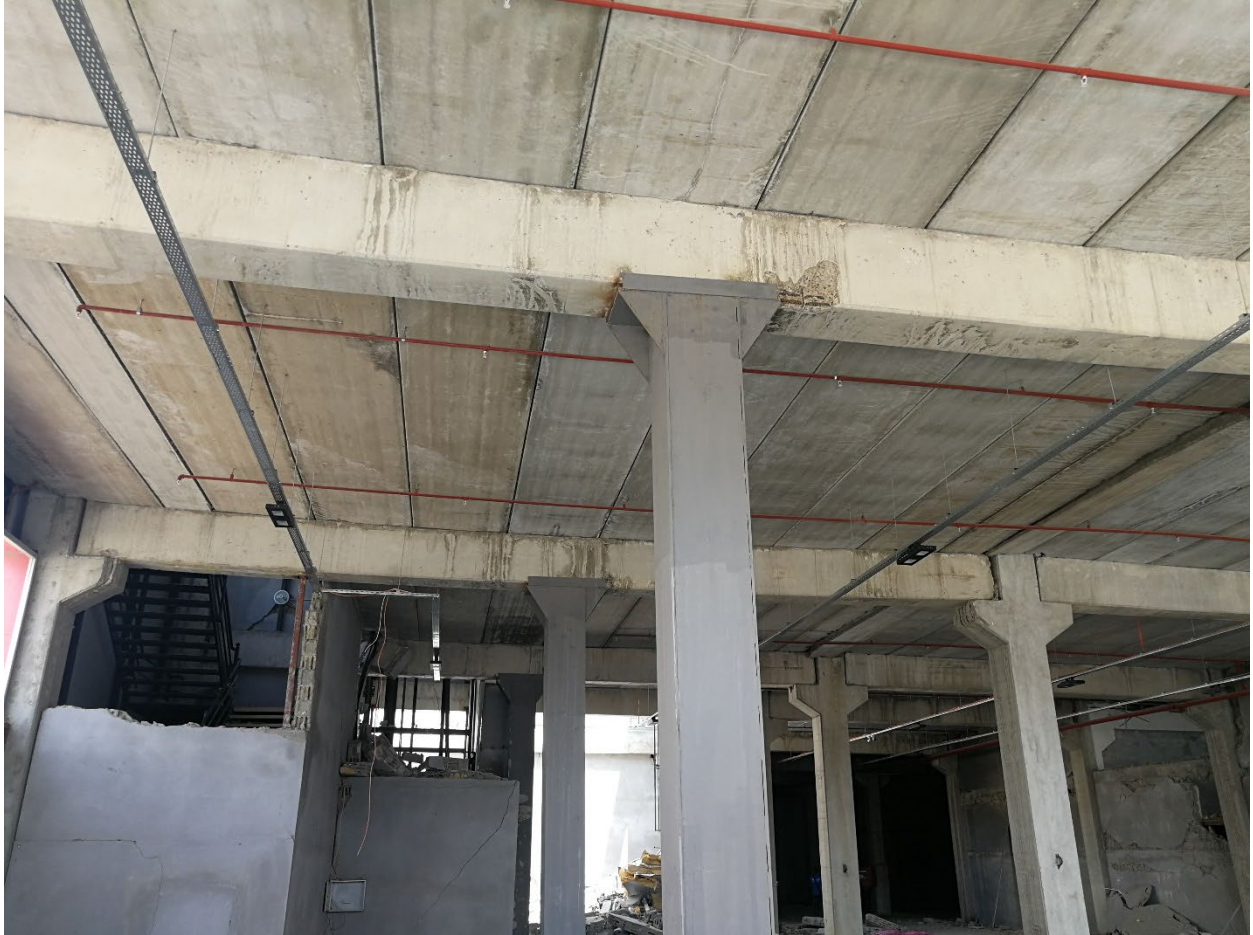
313 – подпиране със стоманени колони на провиснали сглобяеми ст. б. греди

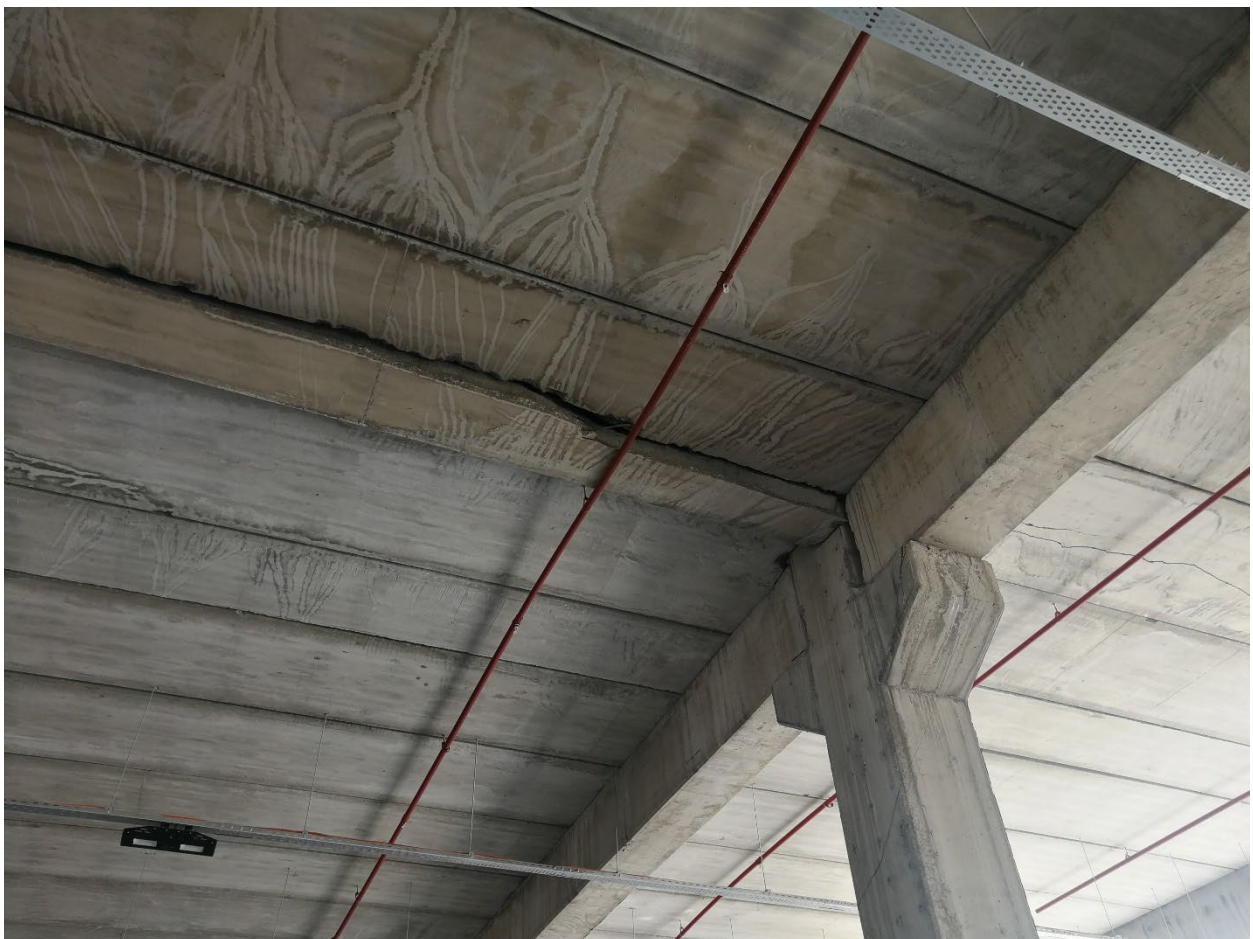
315 – надлъжна пукнатина в погов панел тип „Спирол“, който явно няма напречна армировка
