Последствия от земетресението в Турция от 06.02.2023

Доклад на инж. Марин Гергов за посещението на Национален експертен екип от УАСГ-НЦСИ и външни експерти на територии, засегнати от земетресението в Турция от 06.02.2023, извършено в периода 22-26.05.2023

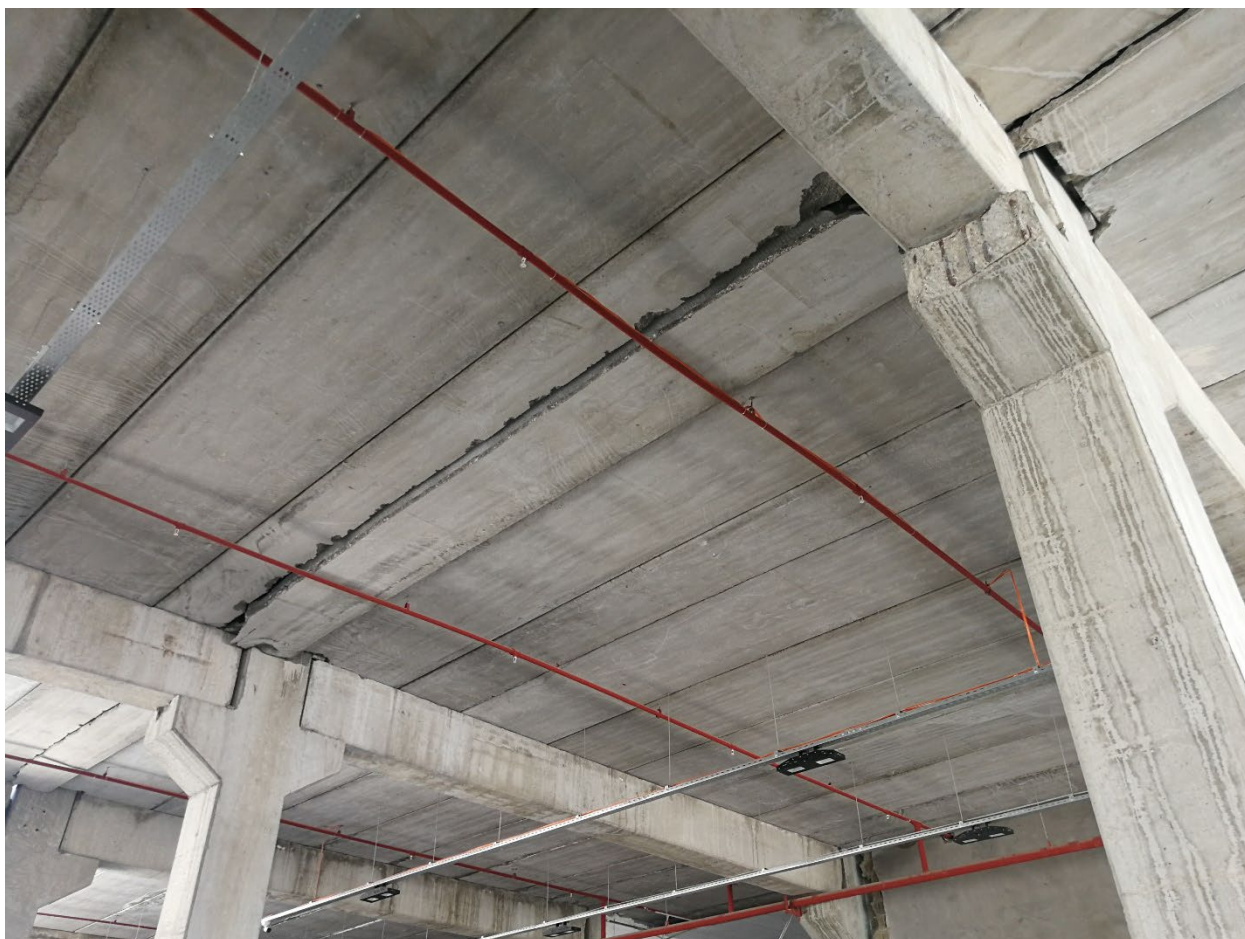
316 – надлъжна пукнатина в покров панел

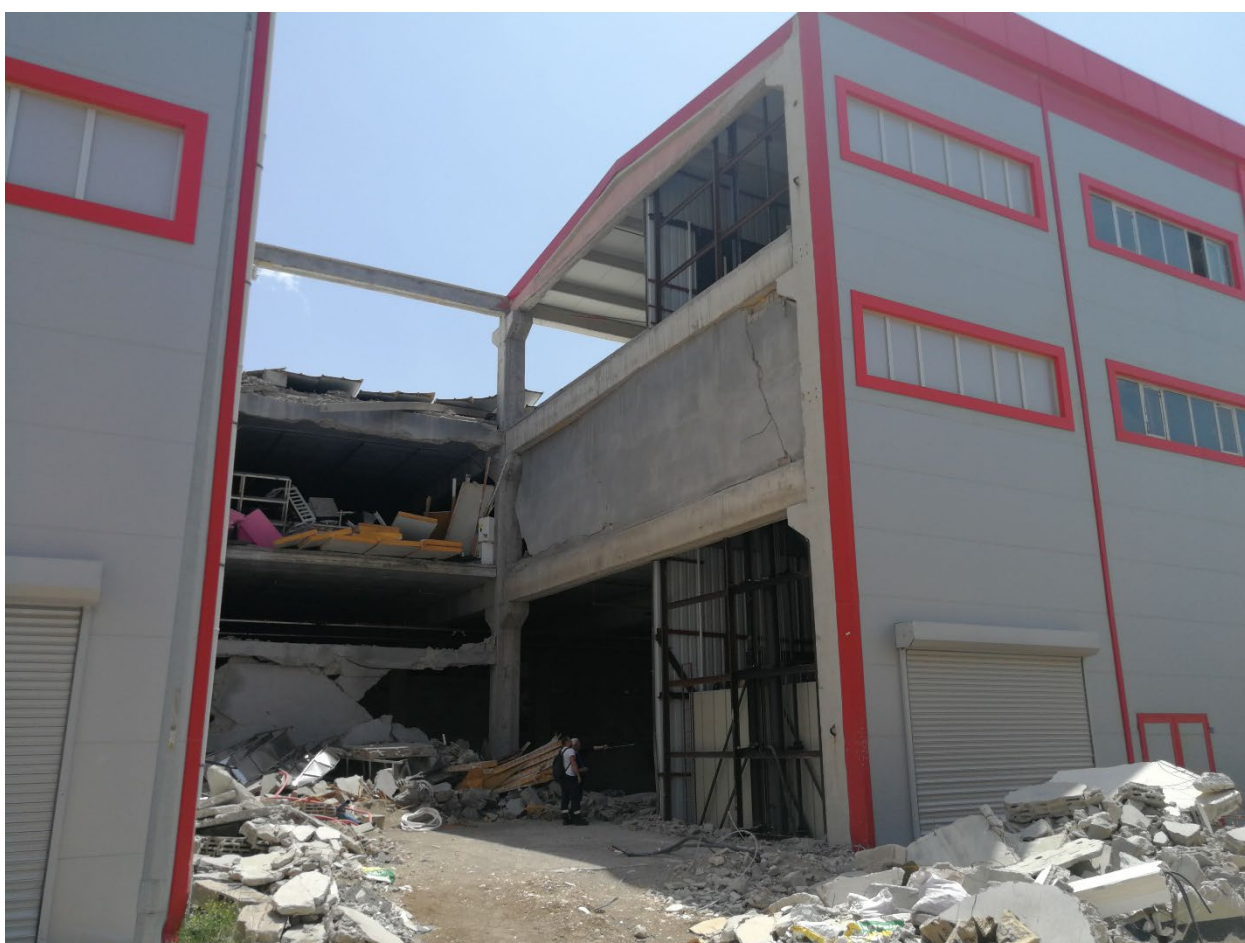
319 – паднали покриви ст. б. столици и съответно леки покривни панели

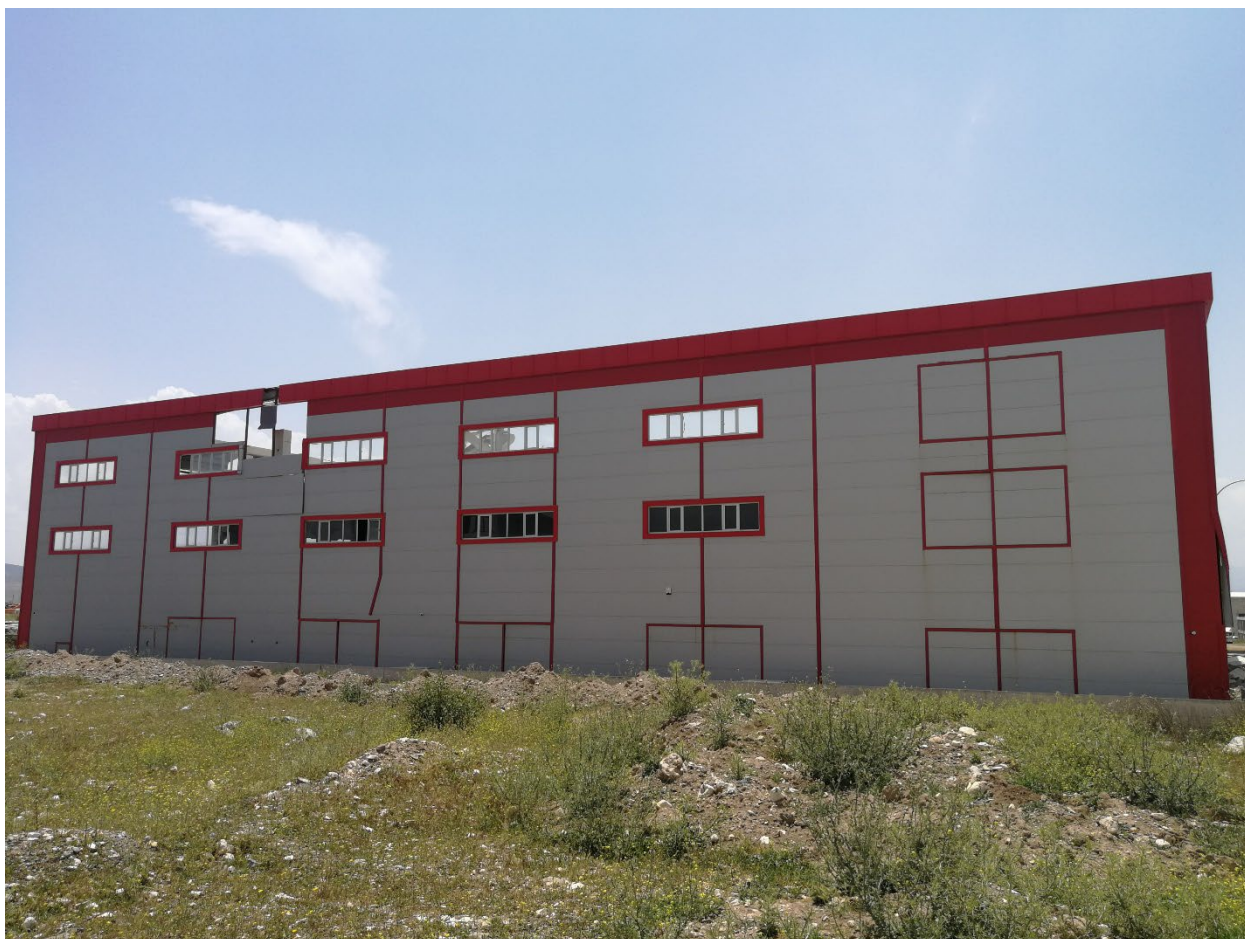
321 – сграда със сглобяема ст. б. конструкция с паднал покрив

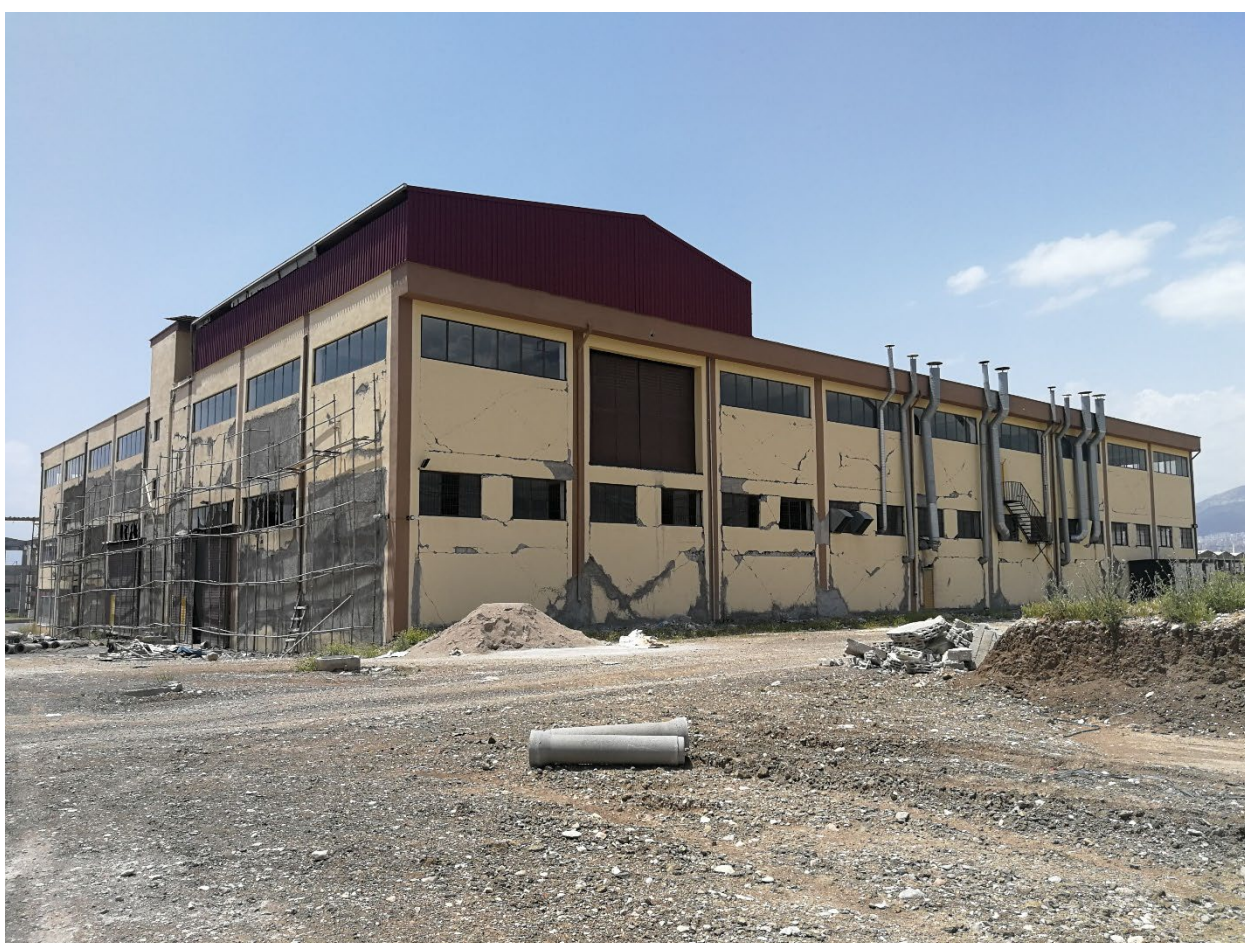
323 – сграда със сглобяема ст. б. конструкция с паднал покрив, ремонтирана със стоманен покрив

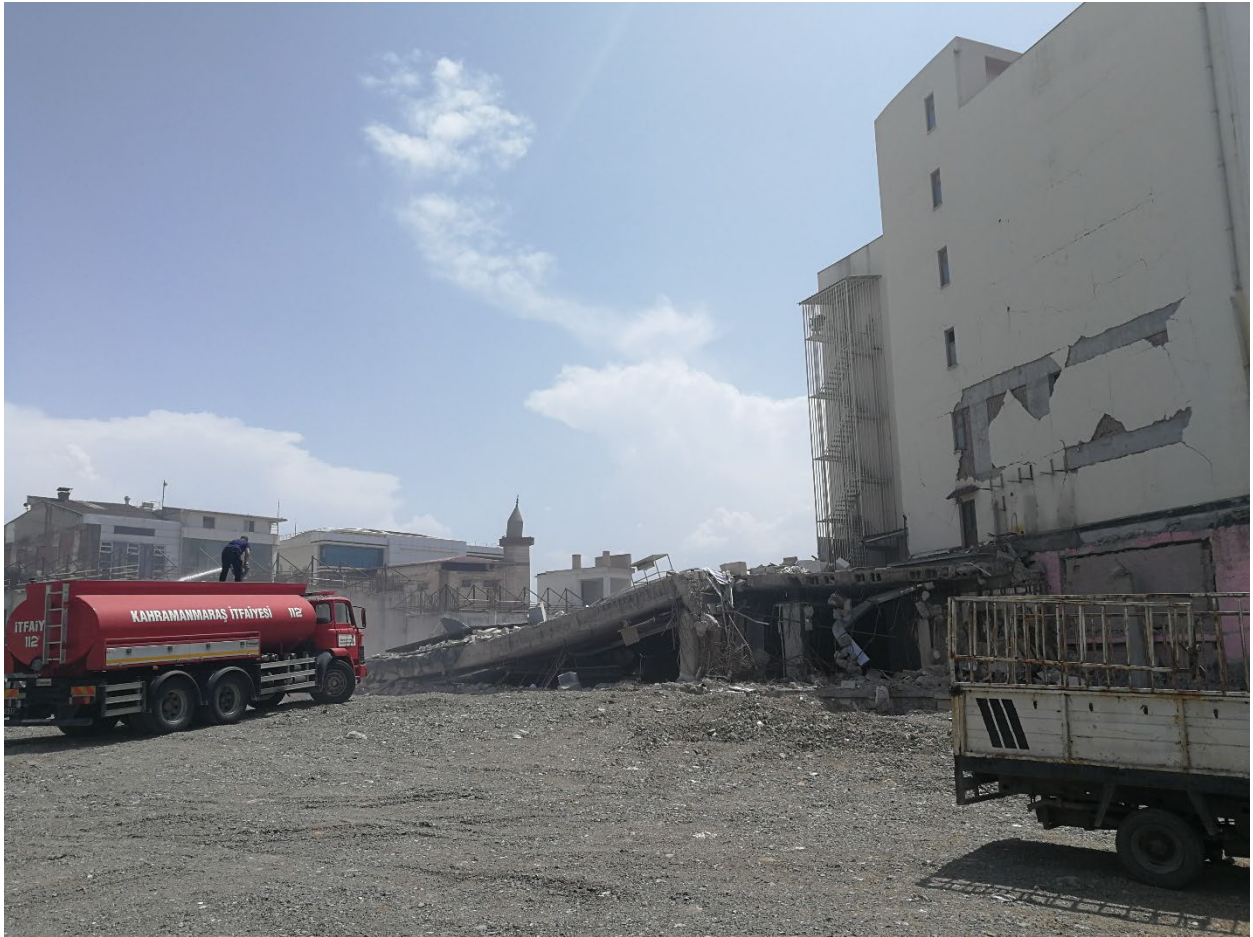
328 – поливане с вода по време на разчистване на разрушения

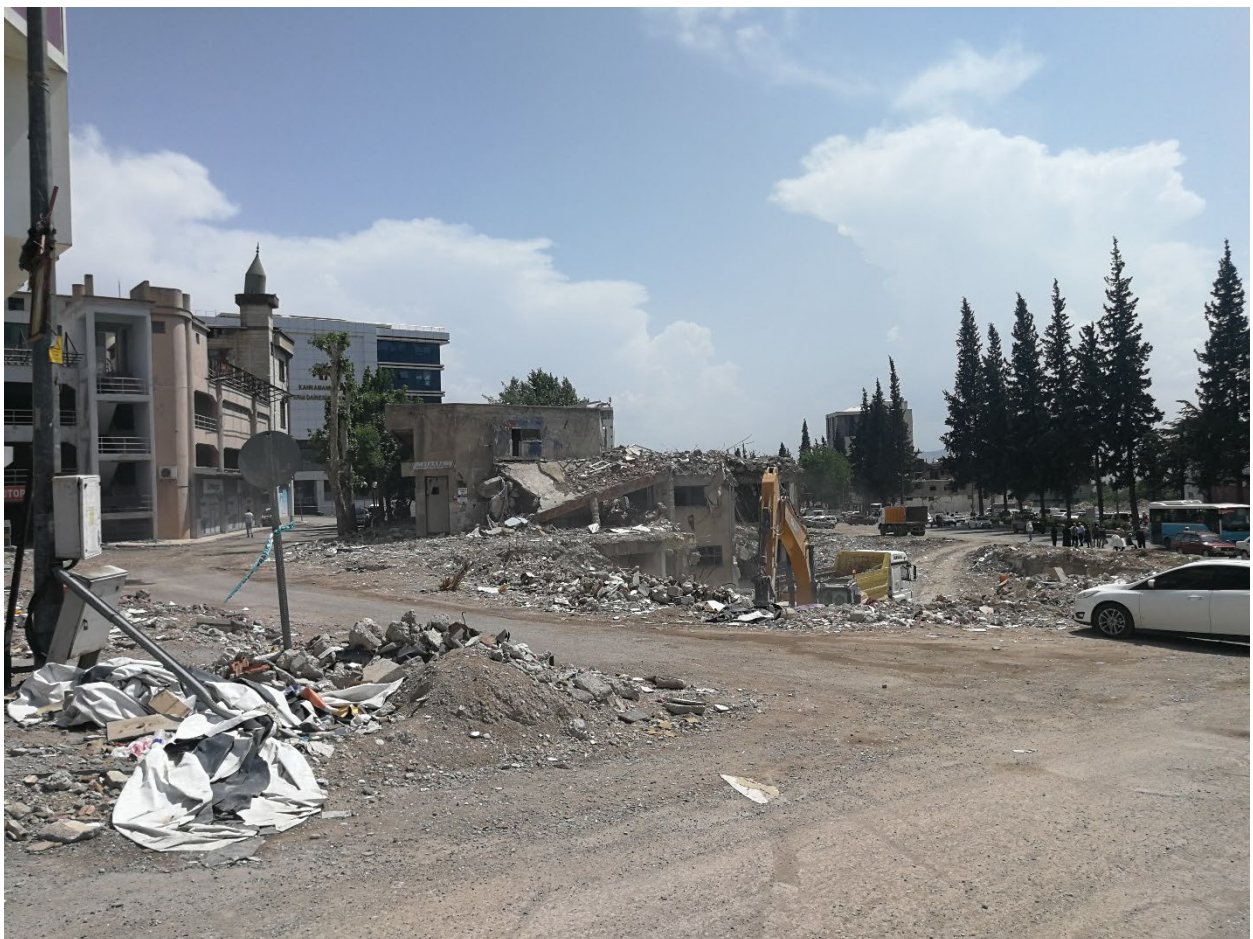
333 – зона на разчистени разрушения, дава идея за мащаба на последствията

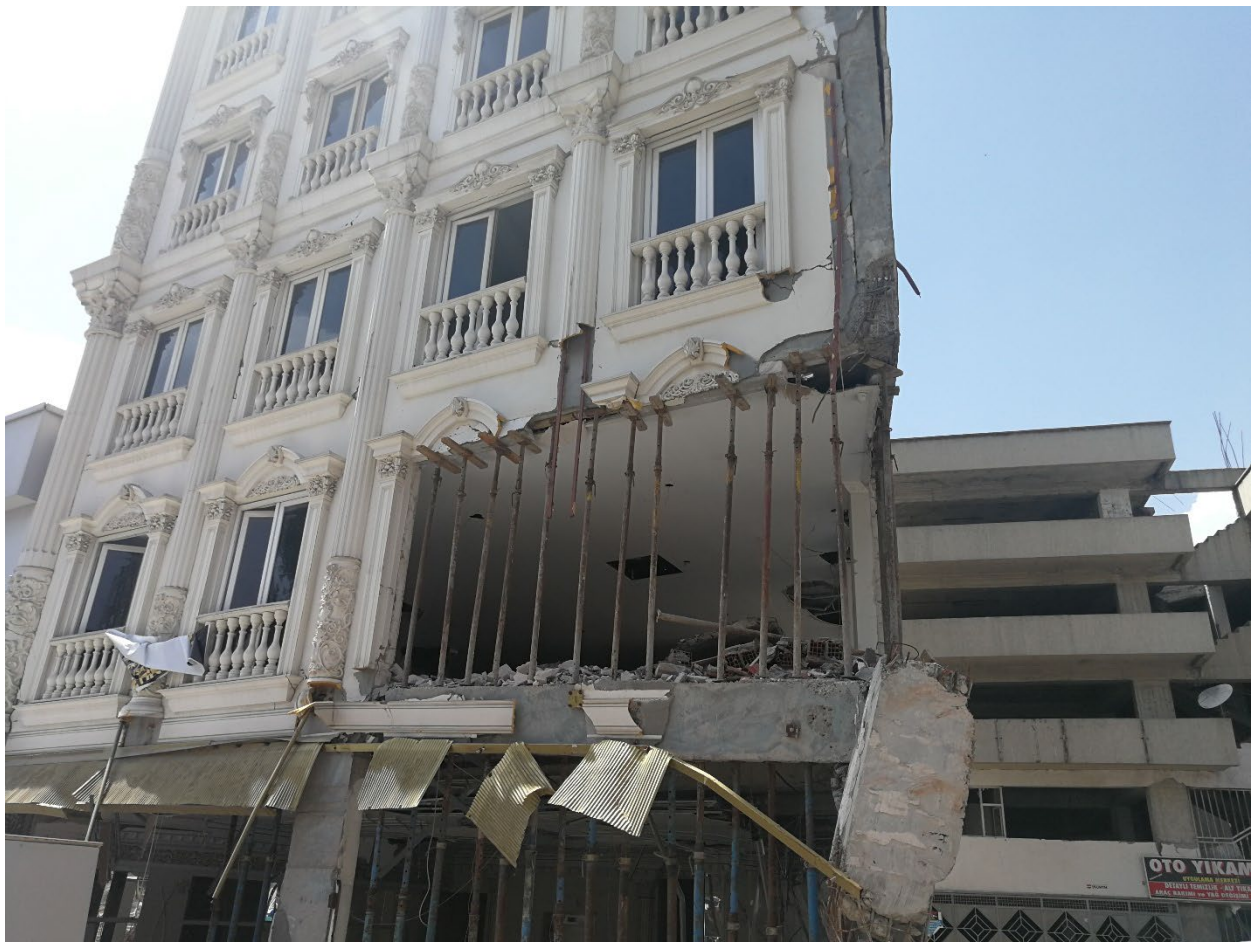
342 – подпряна пострадала сграда със ст. б. конструкция с буталфорна „стара“ фасада

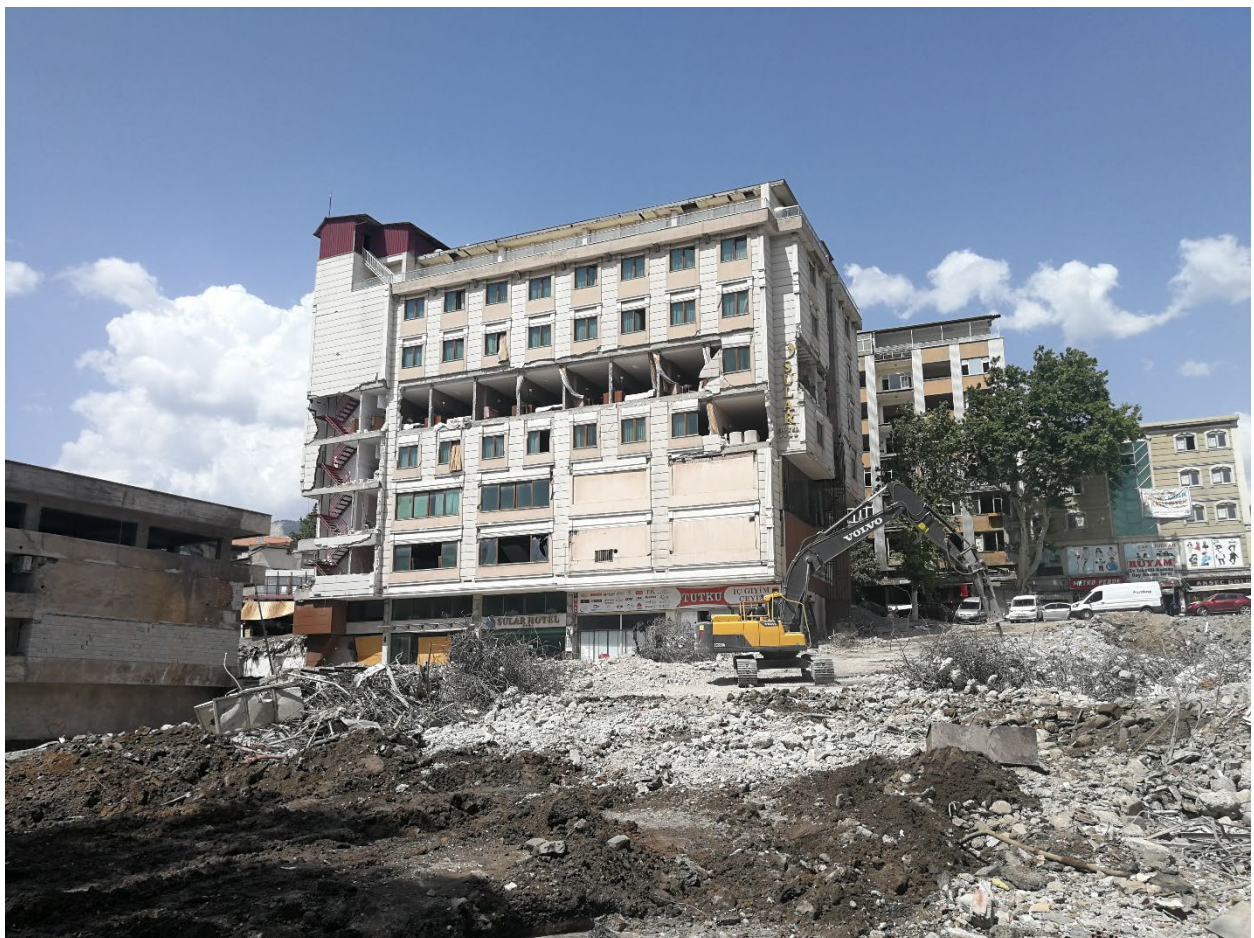
345 – сграда с мека фасада

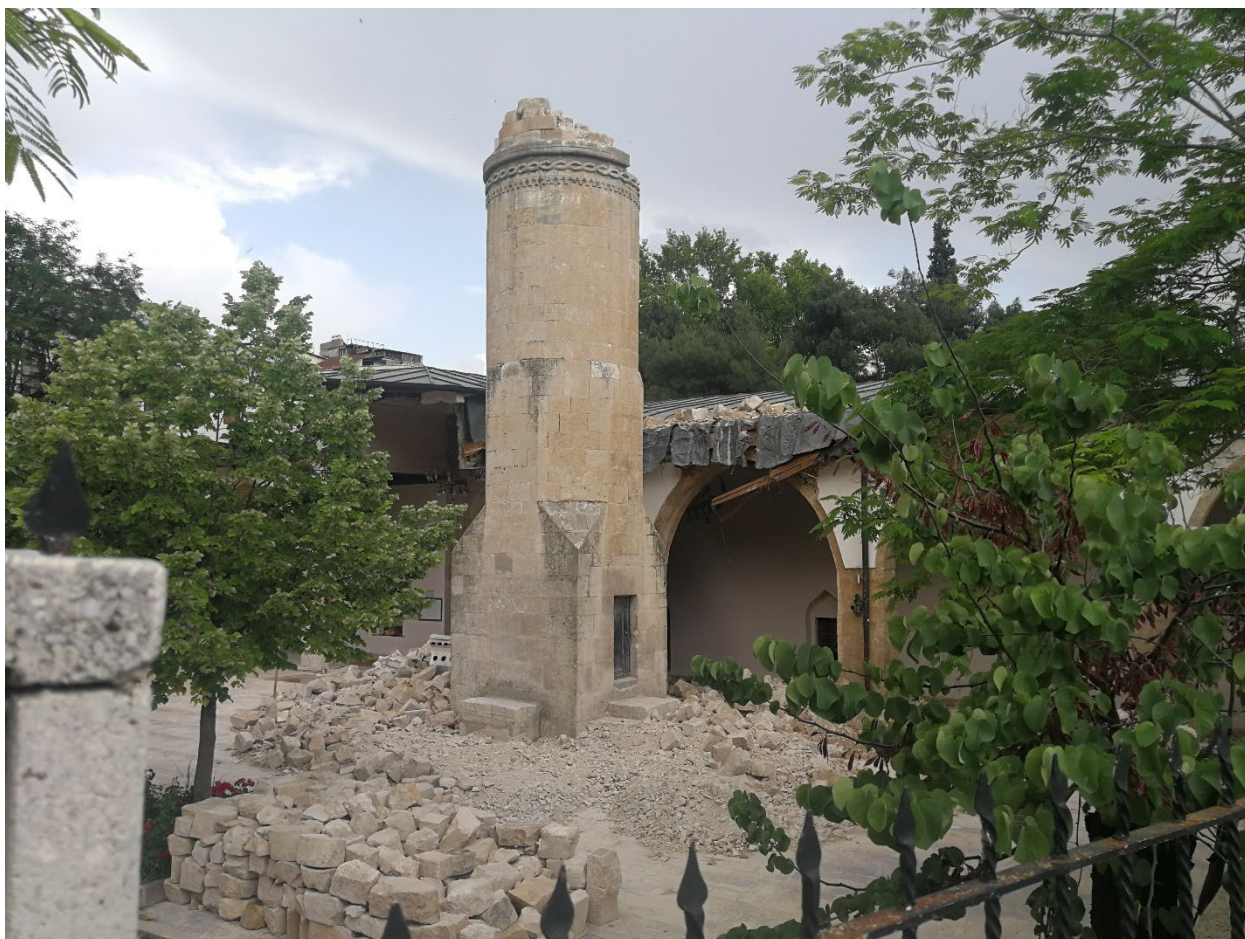
385 – полу рухнало минаре с каменна зидария

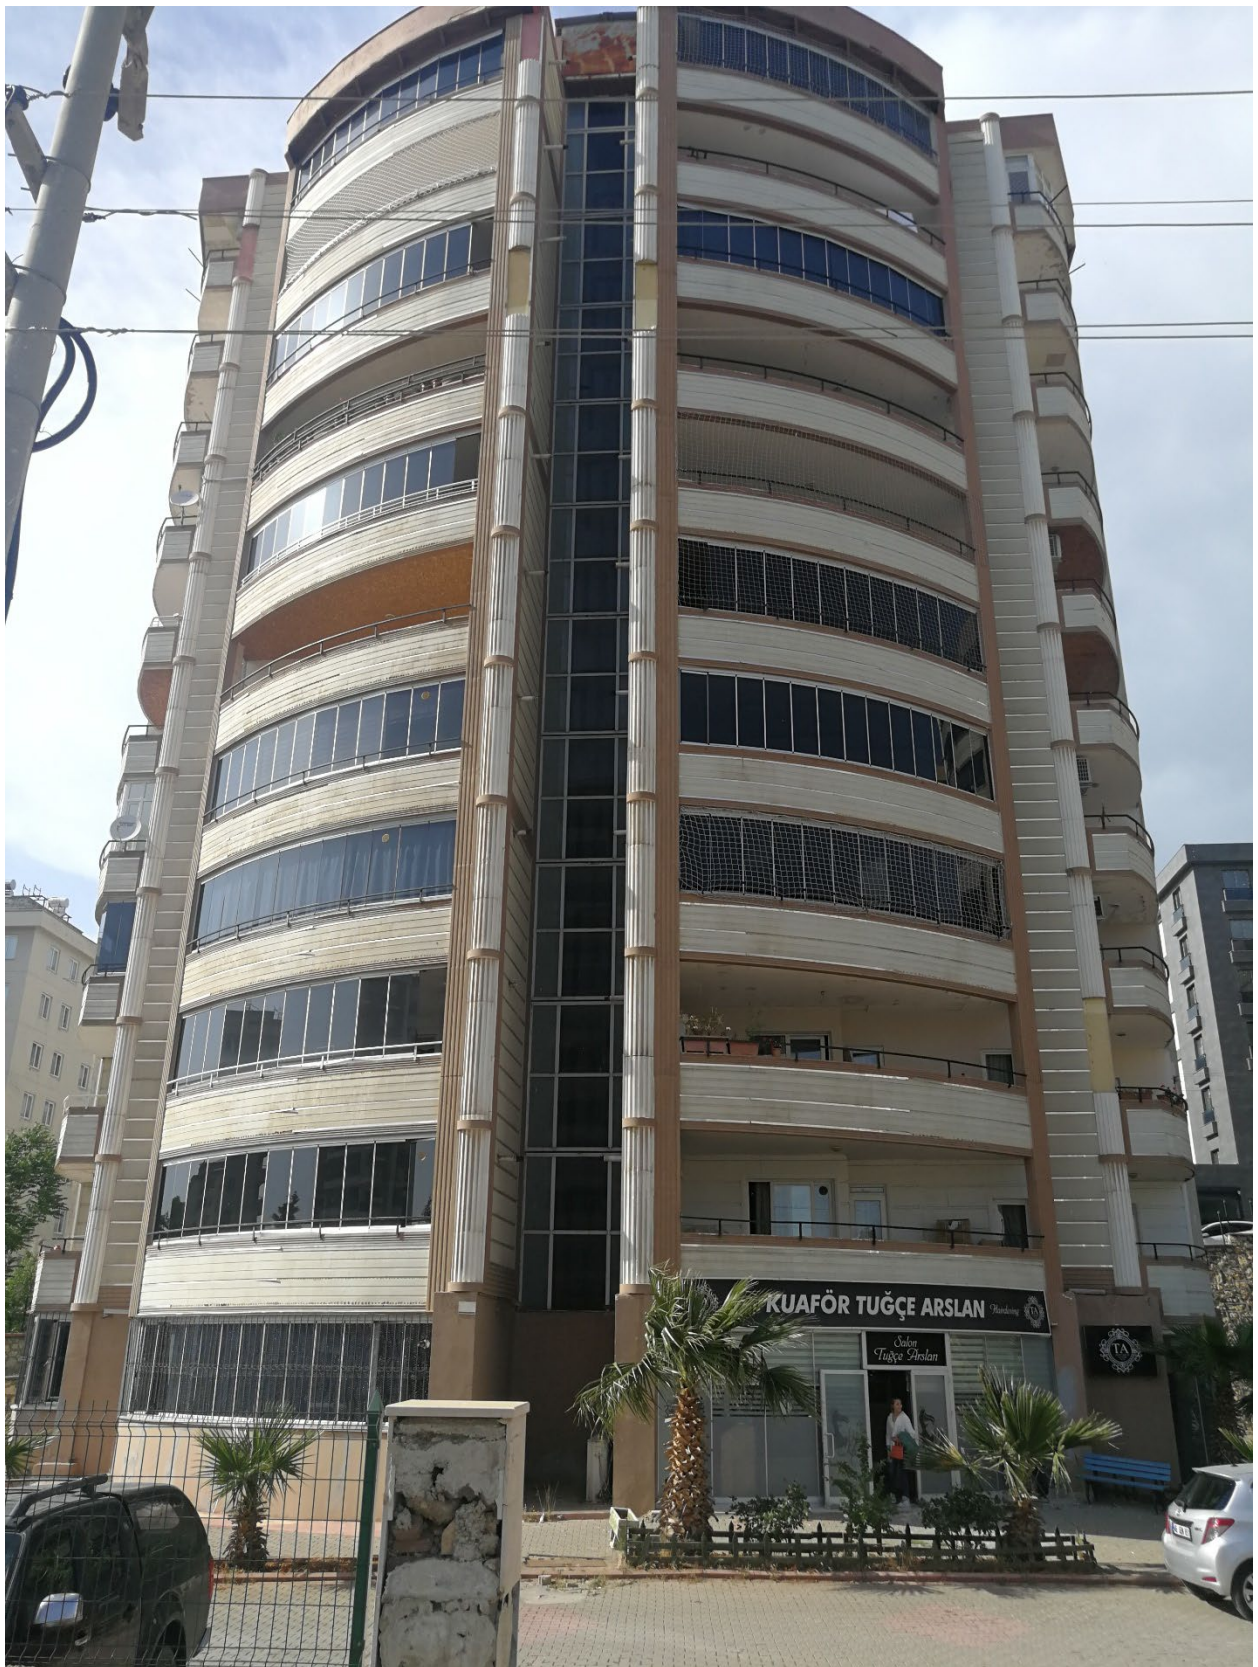
404 – жилищна сграда със стоманена конструкция с вертикални връзки без никакви повреди

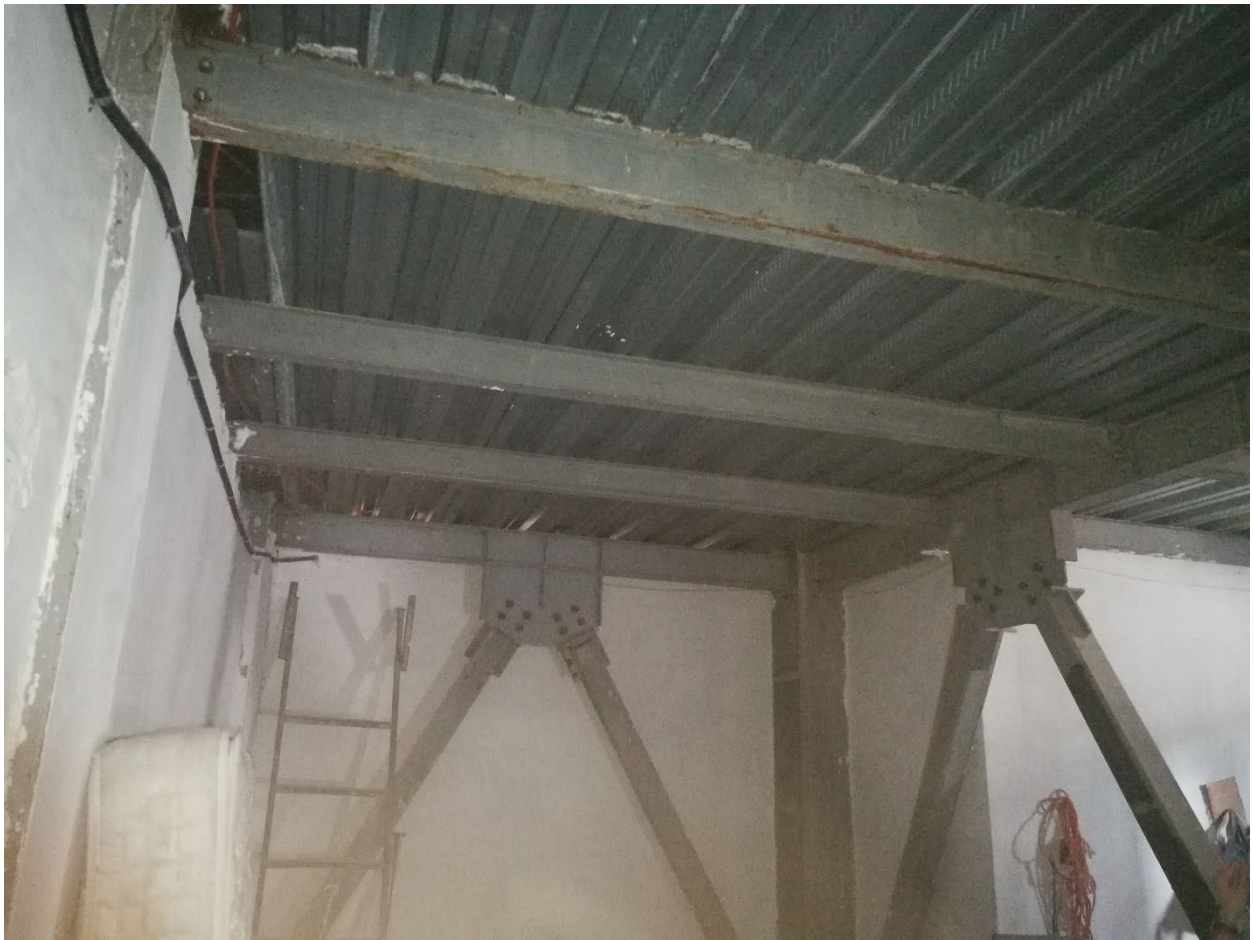
388 – същата сграда детайл

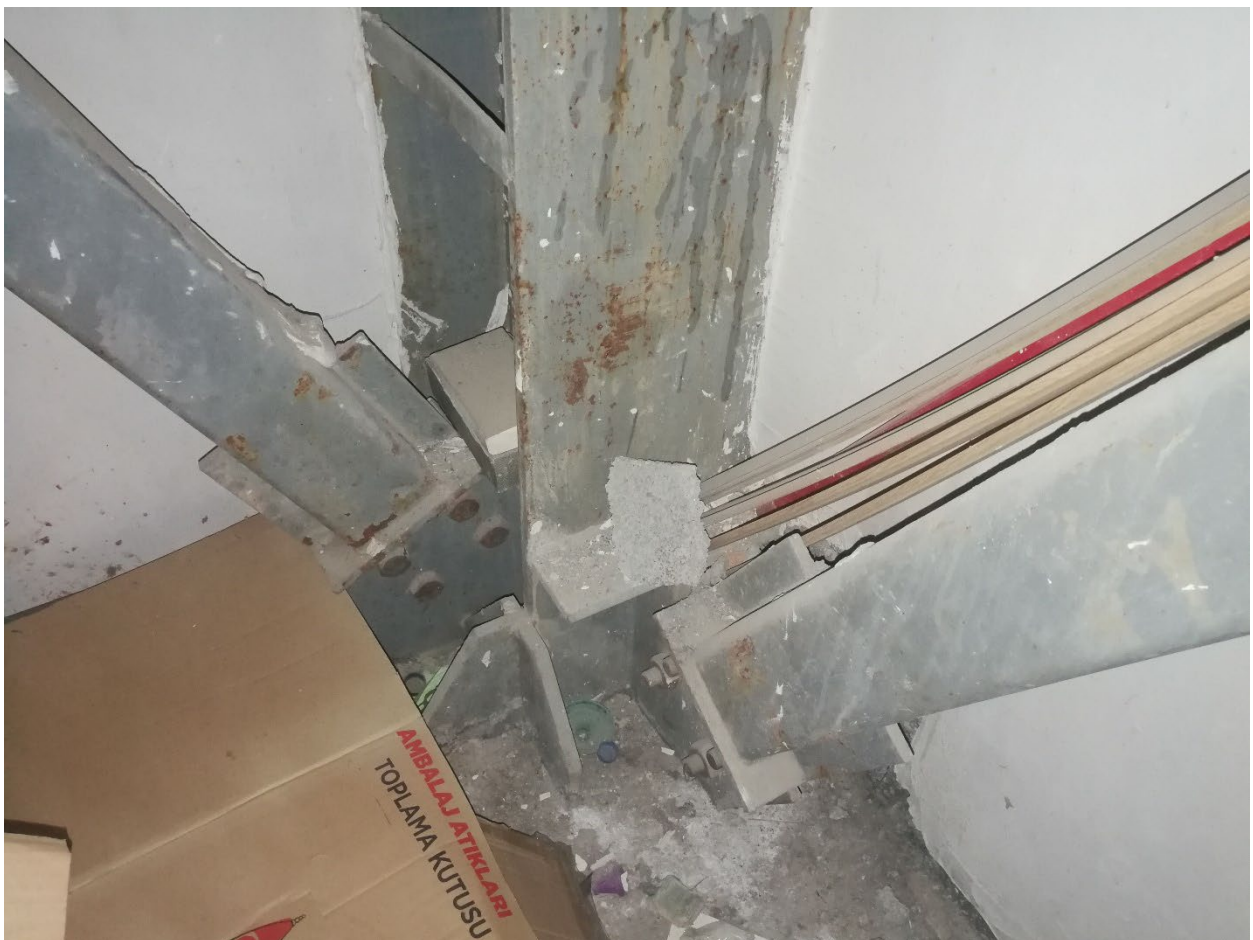
391 – същата сграда детайл

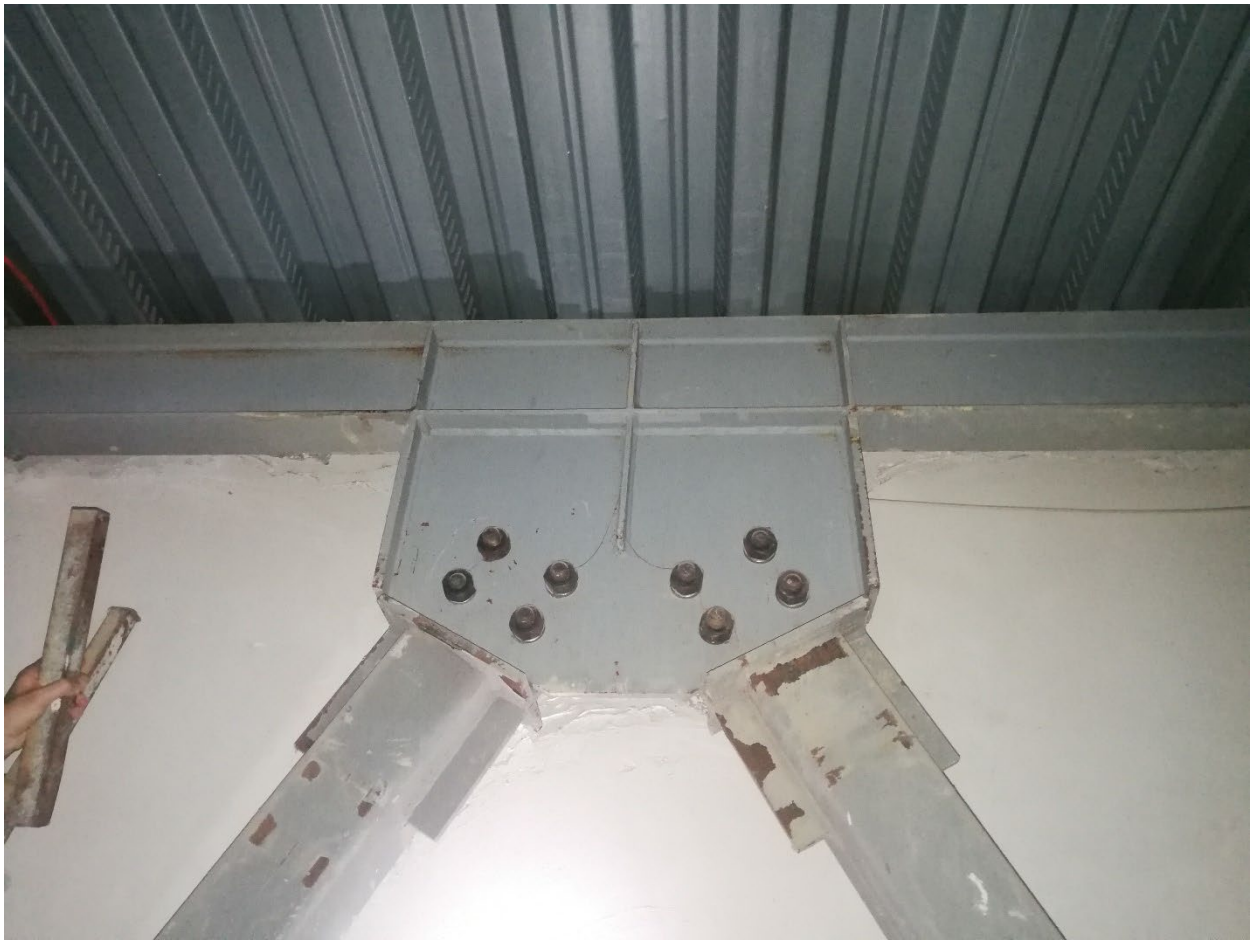
393 – същата сграда детайл

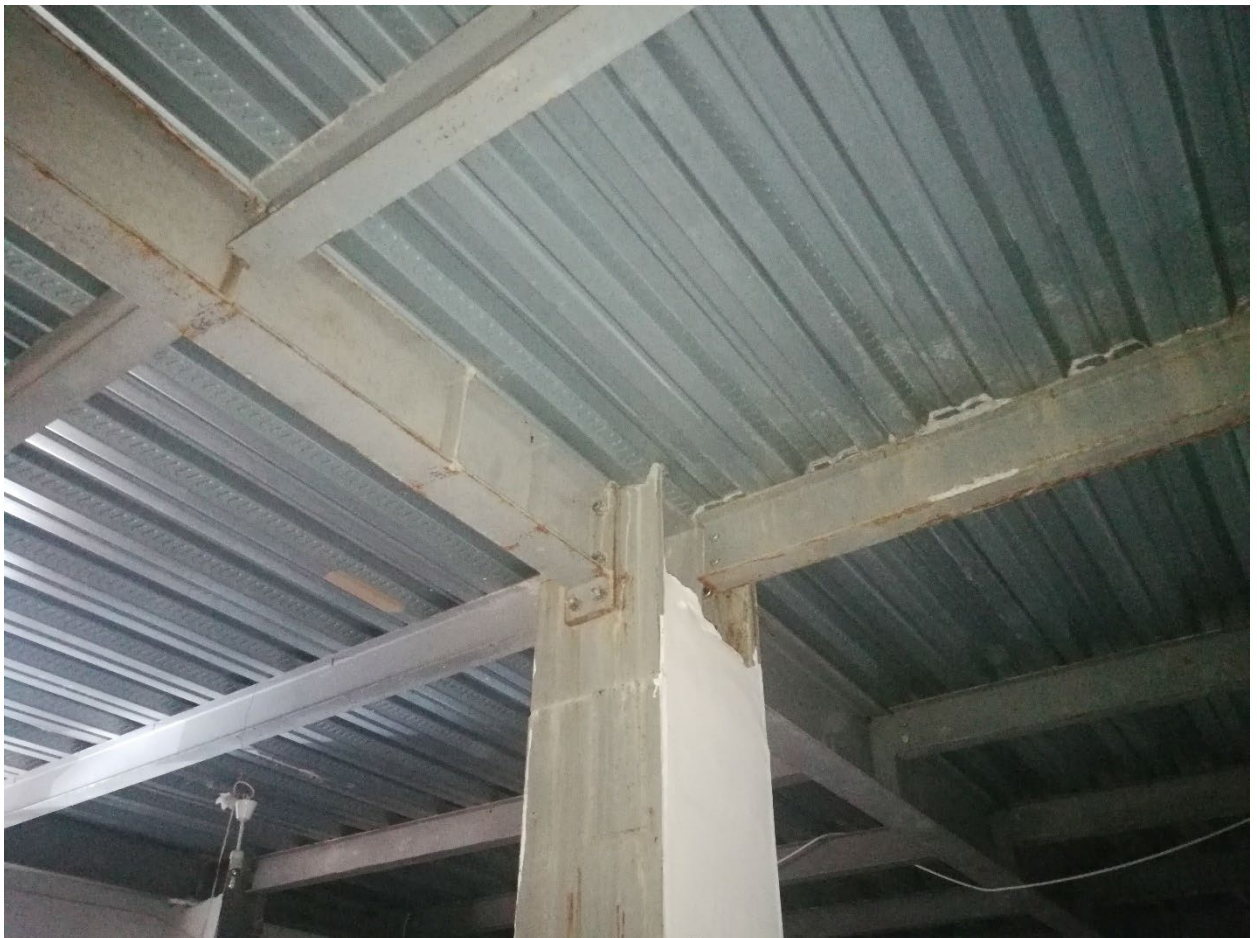
395 – същата сграда детайл
