ПОКАНА

ДОКЛАД

Относно: Извършена проверка на кръгово кръстовище на бул. „Симеон Велики“ и вход-изход на магазин „Практикер“ в гр. Шумен.

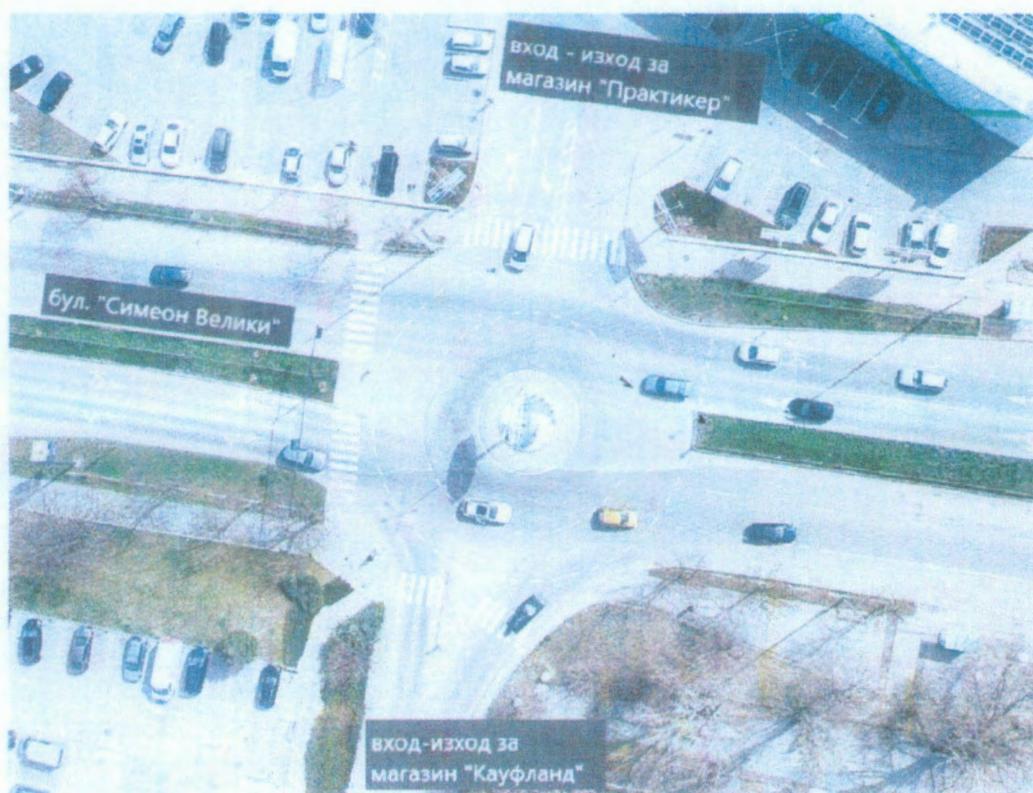
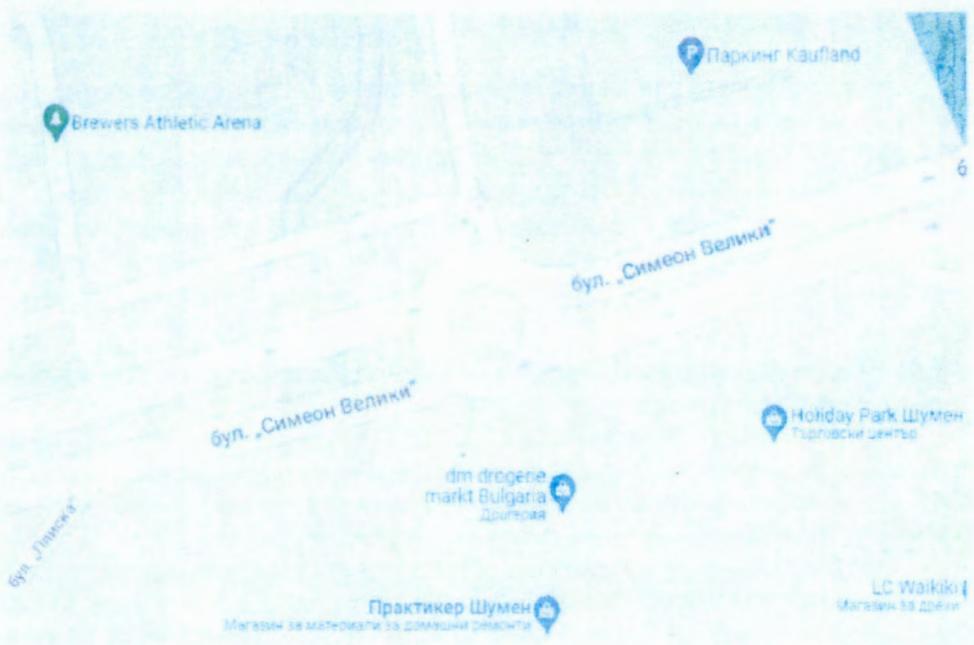
фиг. 1

Кръговото кръстовище (фиг. 1 и 2) се намира в гр. Шумен с главно направление по бул. „Симеон Велики“ и две второстепенни направления, обслужващи два магазина. Кръстовището е проектирано през 2017 г., във връзка инвестиционните намерения на „Практикер ритейл“ ЕООД, относно изграждането на магазин „Практикер“. Преди изграждането на кръгово кръстовище регулирането на движението се е осъществявало чрез светофарна уредба.

- Диаметър на централен кръг – 10,00m;
- Диаметър на вътрешен кръг – 6,00 m;
- Широчина на ивица за застъпване – 2,00 m;
- Широчина на вътрешната лента за движение – 6,00 m;
- Широчина на външната лента за движение – 5,00 m;
- Широчина на лентите за вход-изход към магазин „Практикер“ – 5,50 m; разделителна ивица – 1,50 m;
- Съществуваща широчина на лентите за движение по бул. „Симеон Велики“ – 3,75 m.

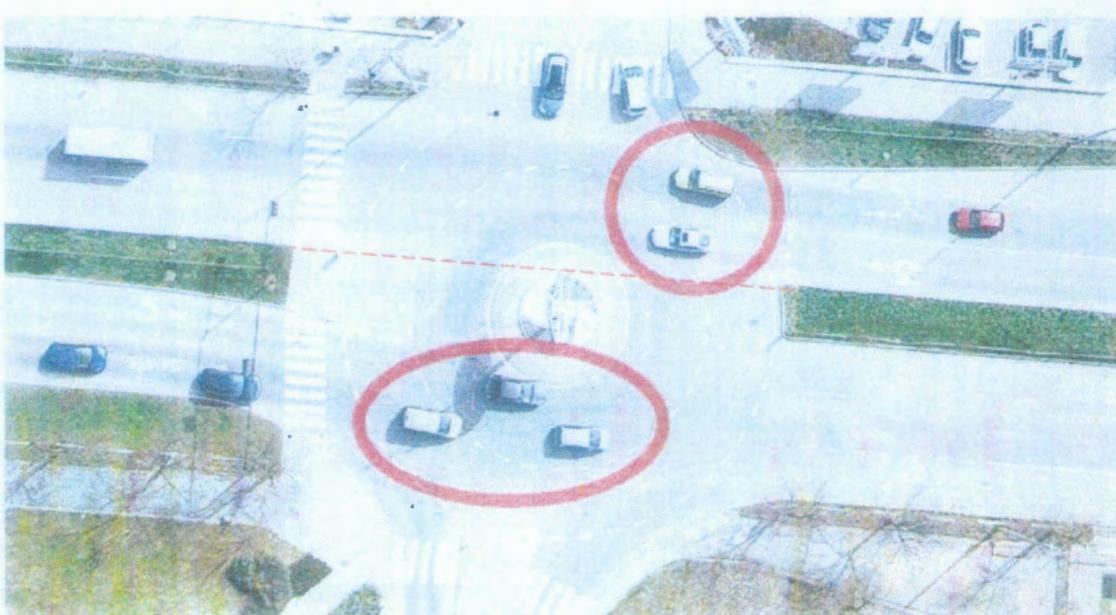
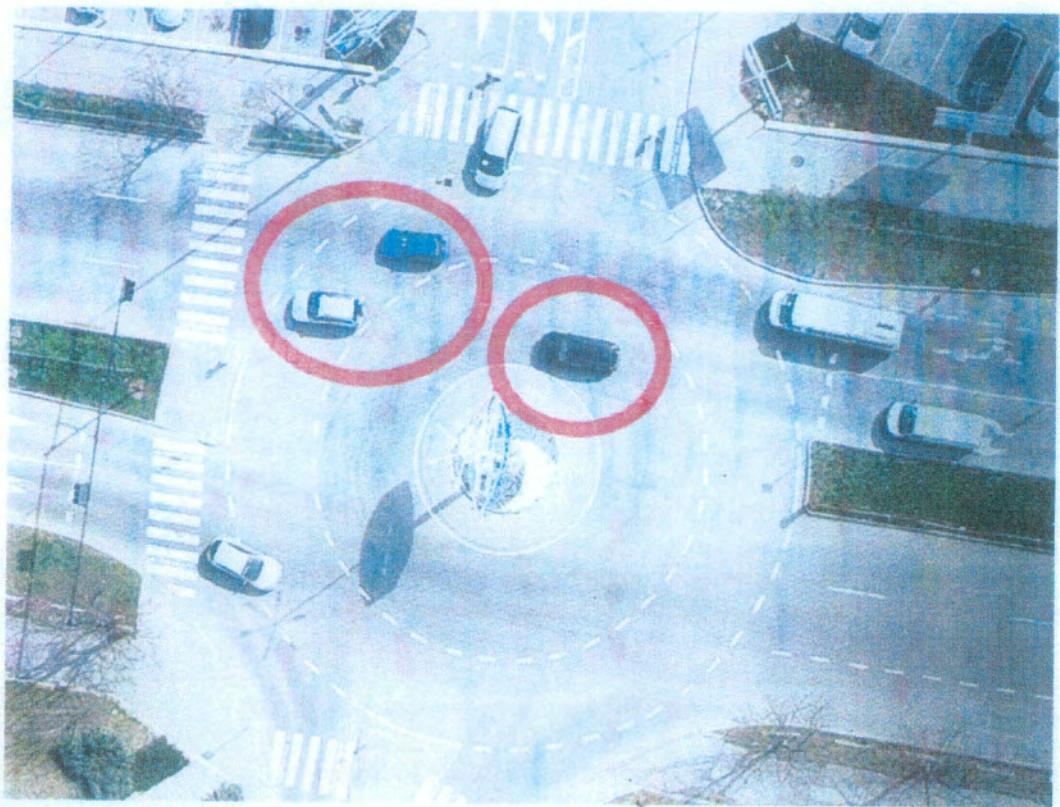
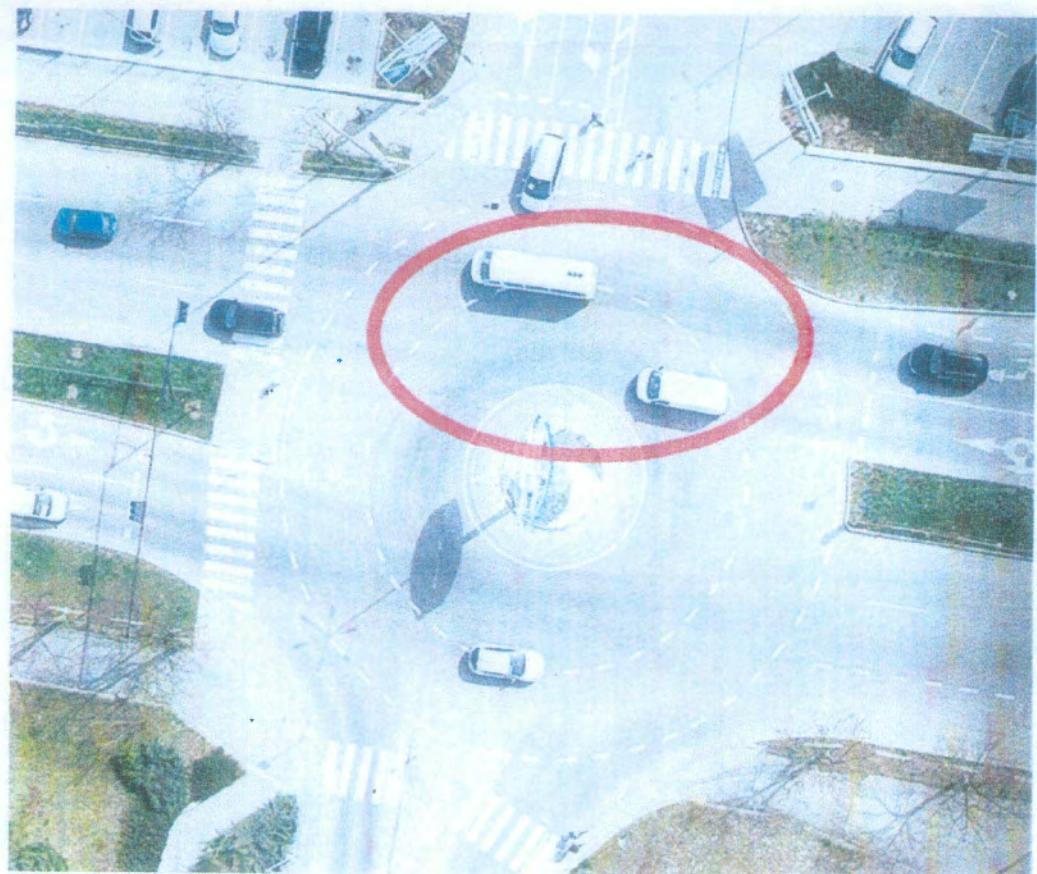
Фиг. 3

При преминаване през кръстовището се установи, че текущото ситуациянно решение на кръстовището не се разпознава от водачите на пътни превозни средства (ППС) като кръгово кръстовище и не изпълнява функциите на такова. Почти всяко ППС, движещо се по бул. „Симеон Велики“, не променя траекторията си, влизайки в кръговото кръстовище, а преминава направо през него (фиг. 3, 4 и 5).

Във връзка с гореизложеното и предвид направените констатации в т. 3. е необходимо Община Шумен да възложи на правоспособен проектант по част „Организация и безопасност на движението“ да извърши транспортно проучване, което да включва сравнителен анализ на икономическите показатели между кръгово кръстовище (с геометрични характеристики съгласно действащата нормативна уредба), регулирано с предимство на движещите се в кръга, и кръстовище с регулиране на движението със светлинни сигнали, което да включва гъвкав режим на управление, датчици в настилката и бутони за пешеходци. Проучването следва да съдържа минимум следните елементи:

Ако резултатът от анализа показва, че кръговото кръстовище е по-ефективно решение, същото следва да бъде реконструирано и приведено съгласно изискванията на действащата Наредба № РД-02-20-2 от 20 декември 2017 г. за планиране и

Ако резултатът от анализа показва, че кръстовище, регулирано със светлинни сигнали е по-ефективно решение, кръговото кръстовище следва да бъде реконструирано и приведено съгласно изискванията на действащата Наредба № 17 от 23 юли 2001 г. за регулиране на движението по пътищата със светлинни сигнали.

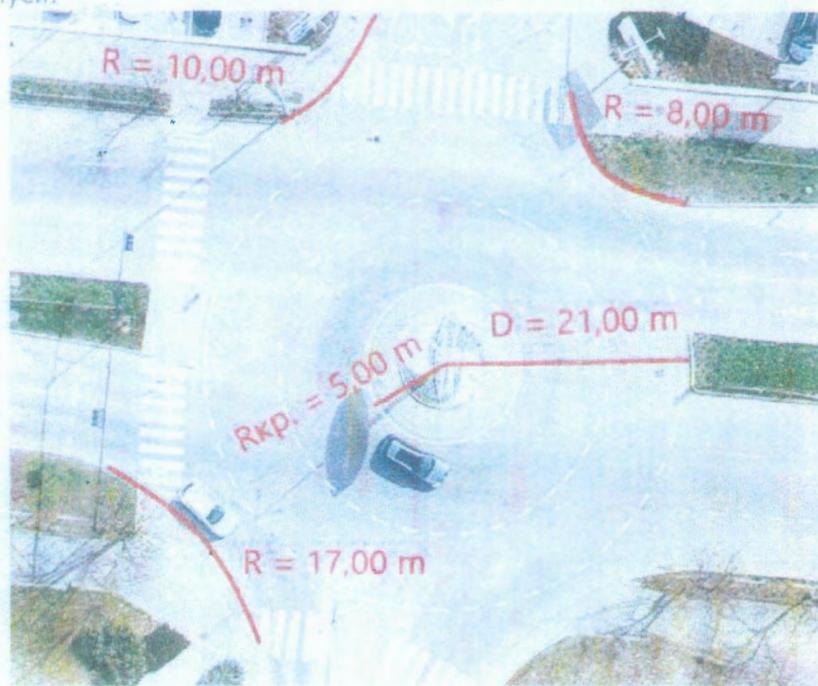
фиг. 6

Тъй като ограничението на скоростта в разглеждания участък е 50 km/h, съгласно чл. 78, ал. 1 и Таблица 12 от Наредба № 2 от 29 юни 2004 г., радиусът на кръга (R_{kp}) следва да е 30 m. А на изграденото кръстовище радиусът на кръга е 5 m (фиг. 6).

Съгласно чл. 78, ал. 3 от наредбата за намаляване на скоростта при входа в кръга, входящите радиуси не могат да бъдат по-големи от 12 до 15 m. Изграденото кръгово кръстовище на бул. „Симеон Велики“ е с външен диаметър 21 m (фиг.6). На практика при това геометрично решение липсват входящите и изходящи радиуси, а съдейки влиянието им върху автомобилното движение, се наблюдават бордюрни криви, както при стандартно четириклонно кръстовище. Липсва ефектът върху скоростта на движение и разпознаването на кръговото кръстовище от наличието на входящи и изходящи радиуси.

При радиус на централният остров, по-малък от 10 м, какъвто е на разглежданото кръгово кръстовище, централният остров не изпълнява функцията си да направлява движението.

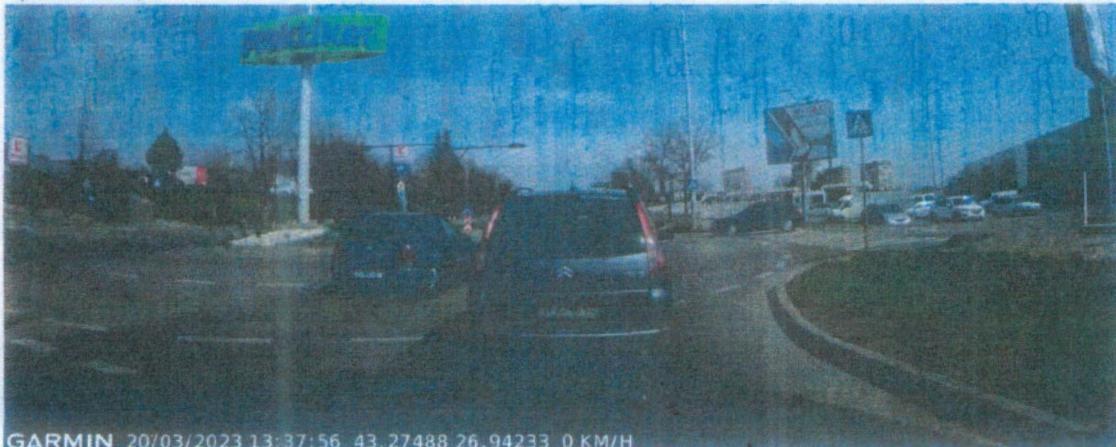
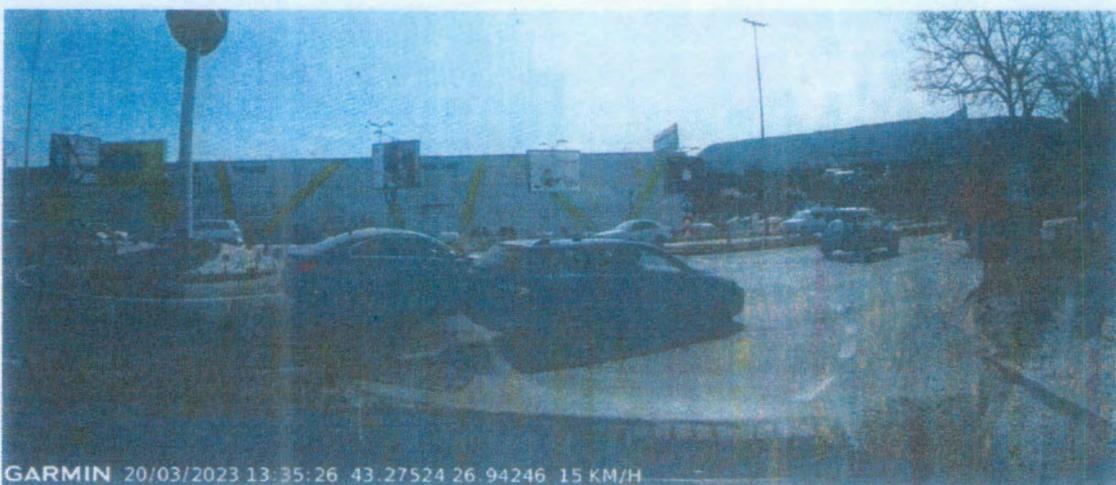
фиг. 7

Предвид гореизложеното, размерите на централният кръг и радиусите за вход и изход в кръстовището не отговарят на нормативните изисквания,. Кръгът не е видим и разпознаваем от водачите на ППС (фиг. 7 и 8), което е основна причина за преминаването им направо и възприемането му като стандартно четириклонно кръстовище.

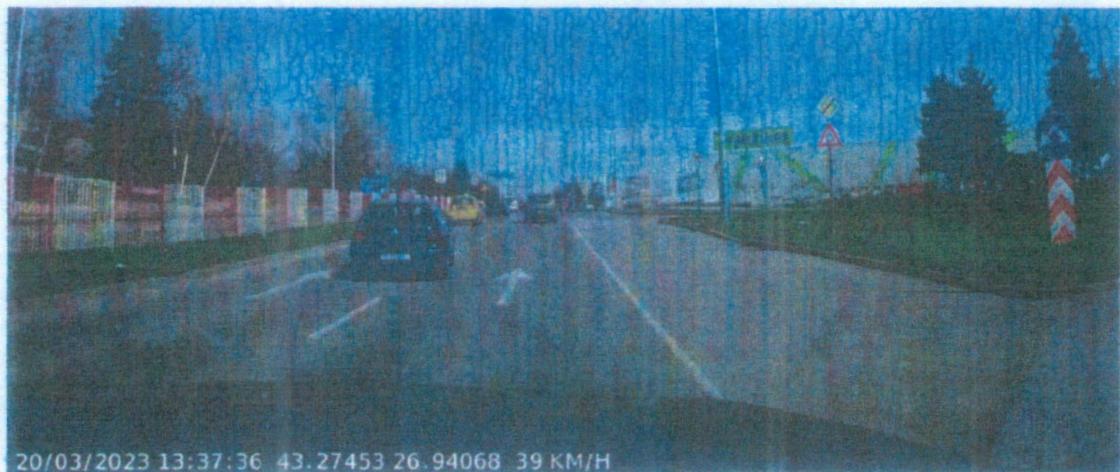
фиг. 9

Пътната маркировка е значително износена, на места изцяло изтрита, което води до объркване на водачите.

Табелите и пътните знаци са в лошо състояние – с нарушен цялост, избелели и нечетливи надписи, както и някои от тях не отговарят на размерите съгласно БДС 1517 и Наредба № 18 от 23 юли 2001 г. за сигнализация на пътищата с пътни знаци (Наредба № 18).

Сигнализацията с пътни знаци и пътна маркировка трябва да бъде приведена в съответствие с Наредба № 2 за сигнализация на пътищата с пътна маркировка и Наредба № 18 за сигнализация на пътищата с пътни знаци. Светофарните секции с изображение на пешеходец, които са монтирани над платната за движение следва да бъдат премахнати.

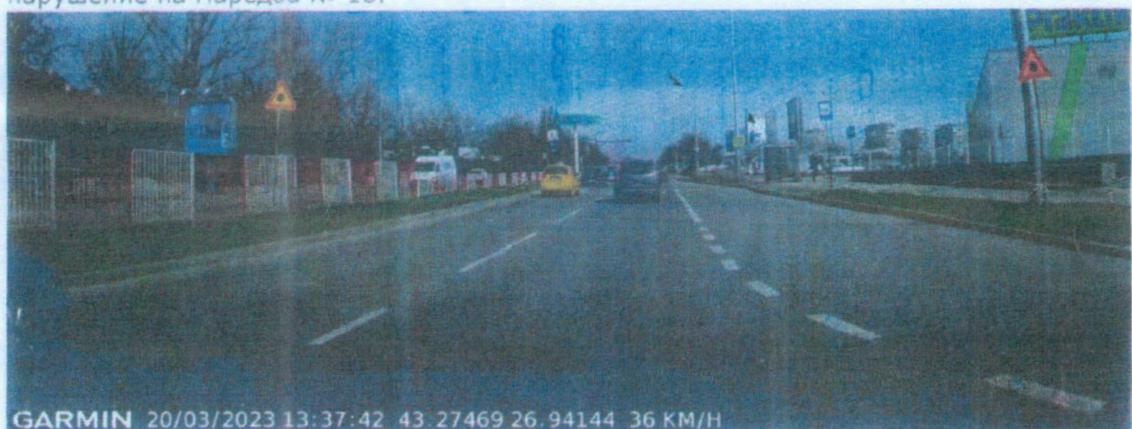
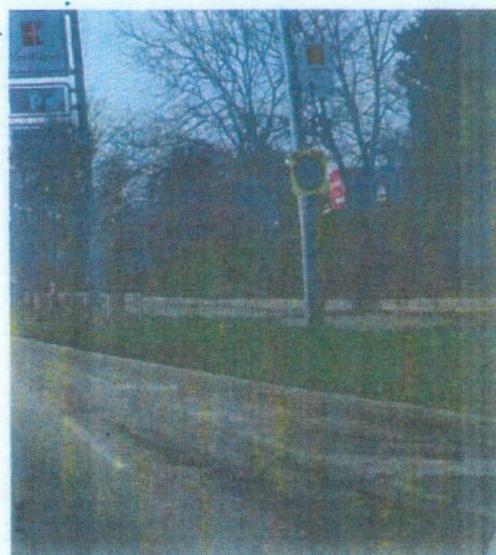
фиг. 10

Неправилно са поставени пътни знаци А40 „Внимание! Участък с концентрация на пътнотранспортни произшествия“, тъй като кръговото кръстовище не е идентифицирано от компетентните органи на МВР като участък с концентрация на пътнотранспортни произшествия. В допълнение, монтиран е пътен знак В26 (30) на жълтозелен флуоресцентен светлоотразителен фон, което също представлява нарушение на Наредба № 18.

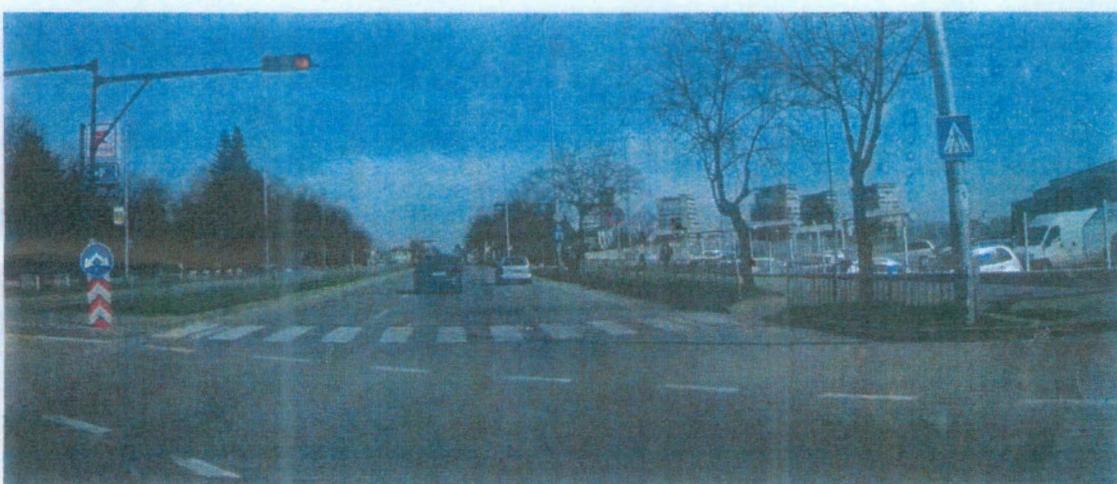
фиг. 12

Пътен знак D17 "Пешеходна пътека" се използва за сигнализиране на пешеходна пътека тип "зебра" и задължително се повтаря от лявата страна на платното за движение, а при липса на видимост на знака - и над платното за движение. На разглеждания обект са поставени само от дясно пътни знаци D17 и не е спазена разпоредбата на чл. 117, ал. 2 от Наредба № 18 (фиг. 12).

В проекта, както и на място (фиг. 12) са поставени пътни знаци Г11 "Преминаване отляво или отдясно на знака", които съгласно чл. 90 от Наредба № 18 се поставят пред препятствие върху платното за движение или на острови и разделителни ивици за указване на възможността за продължаване на движението отляво или отдясно на пътния знак. В конкретния случай пътен знак Г11 е поставен неправилно. Посоката на движение за излизане от кръговото кръстовище е надясно и не следва да бъде поставян пътен знак със задължителни предписания.
