Относно Обект: „ОСНОВЕН РЕМОНТ/РЕКОНСТРУКЦИЯ НА ДЕТСКА ЯСЛА „СЛЪНЧЕВО ДЕТСТВО“, ПАРЦЕЛ I, КВ.103 , ГР.ЯМБОЛ, УЛ. ЯНКО САКЪЗОВ“ №28”.

Доклад

от констатирани нарушения върху носещата конструкция по време на изпълнението на строителството

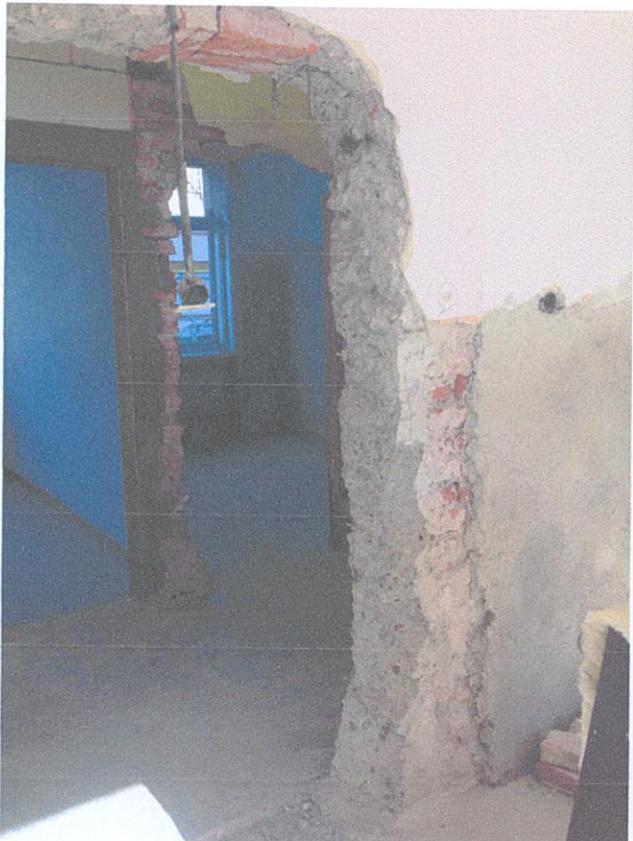
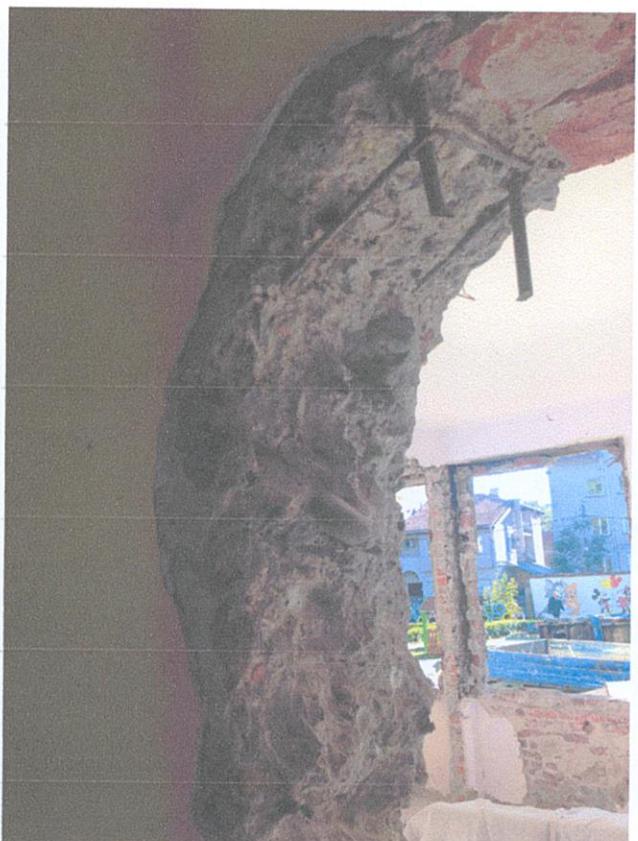
1. Разрушена стоманобетонна колона на 1 етаж в средна ос на триетажна масивна сграда от 1962г. и надстроявана през 1967г.

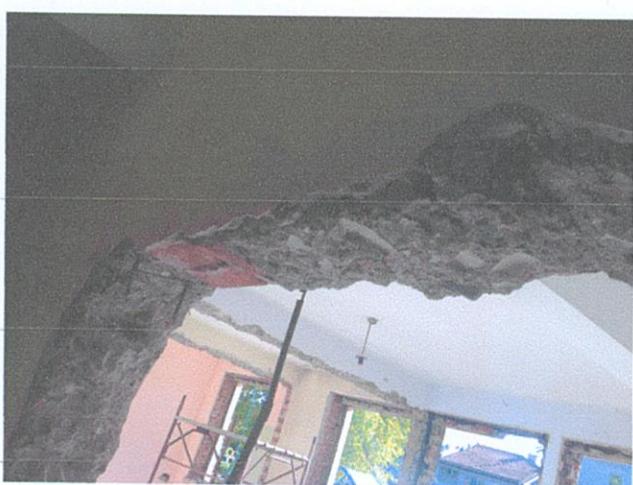
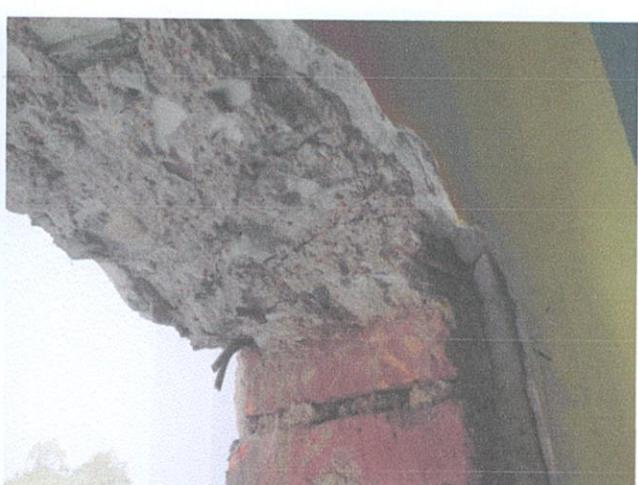
2. Разрушена греда и колона от т.1 с видима прерязана армировка

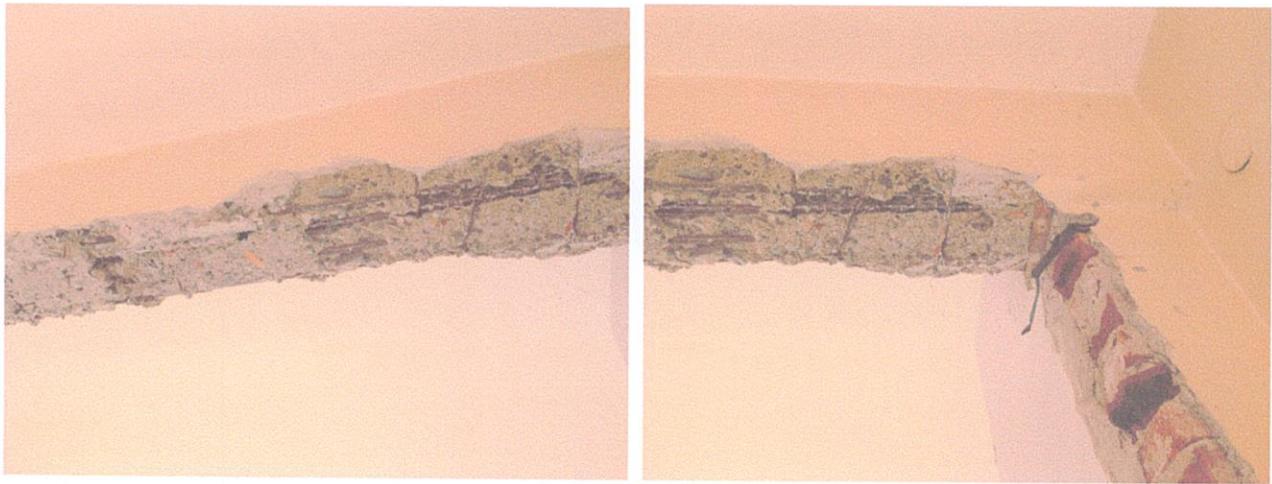
3. Греди са разрушено бетонно покритие

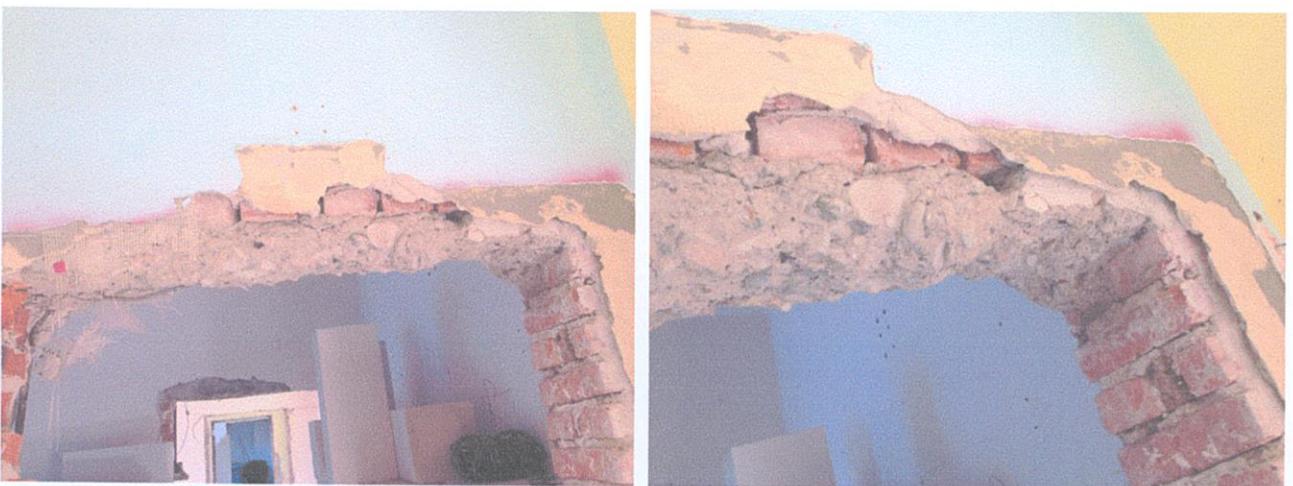
4. Разрушен щурц над отвор без армировка

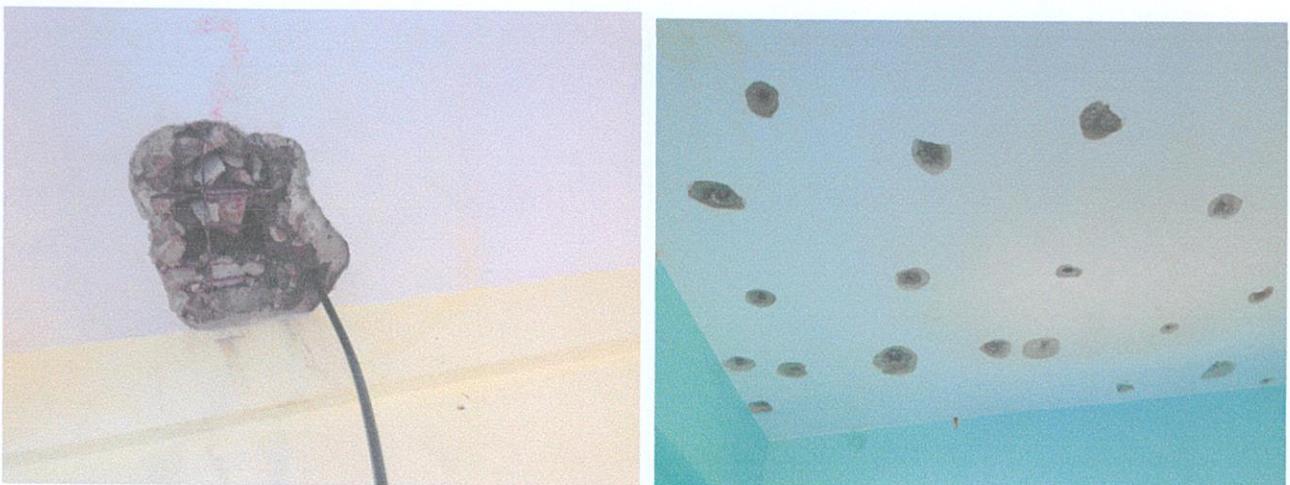
5. Отвори в плоча и нарушена структура на бетона

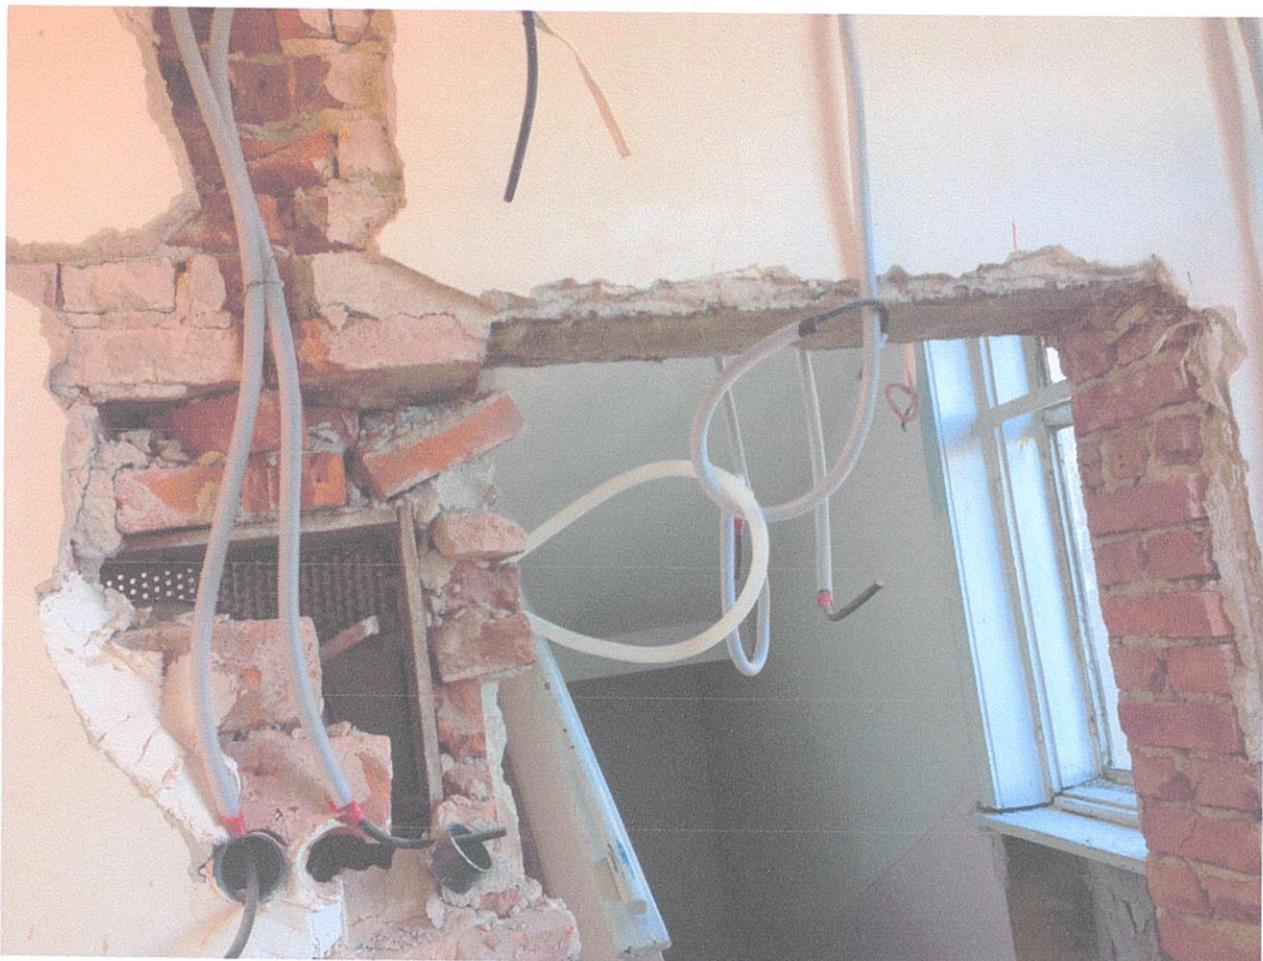
6. Неукрепен стоманобетонов щурц над отвор с монтирана ел.инсталация

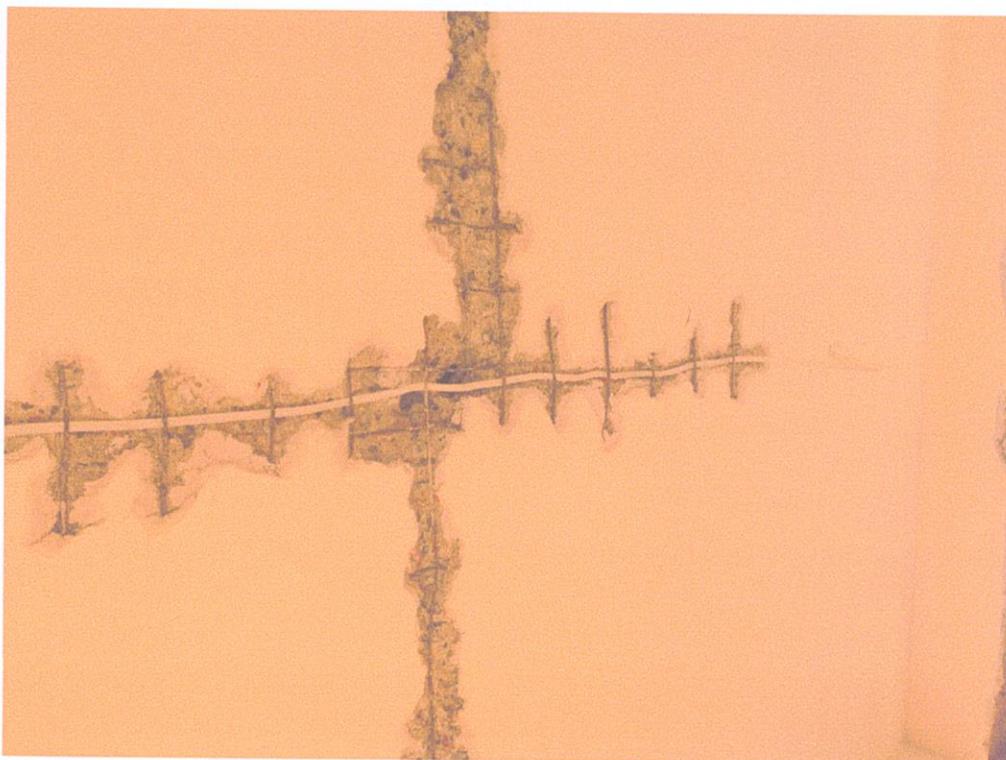
7. Прорези в средата на плоча изпълнена от стоманобетон през 1962г.

Пробита е плочата от което е видно че плочата е с изтънено сечение.

Пекаран е нов трижилен кабел нал съществуващата армировка

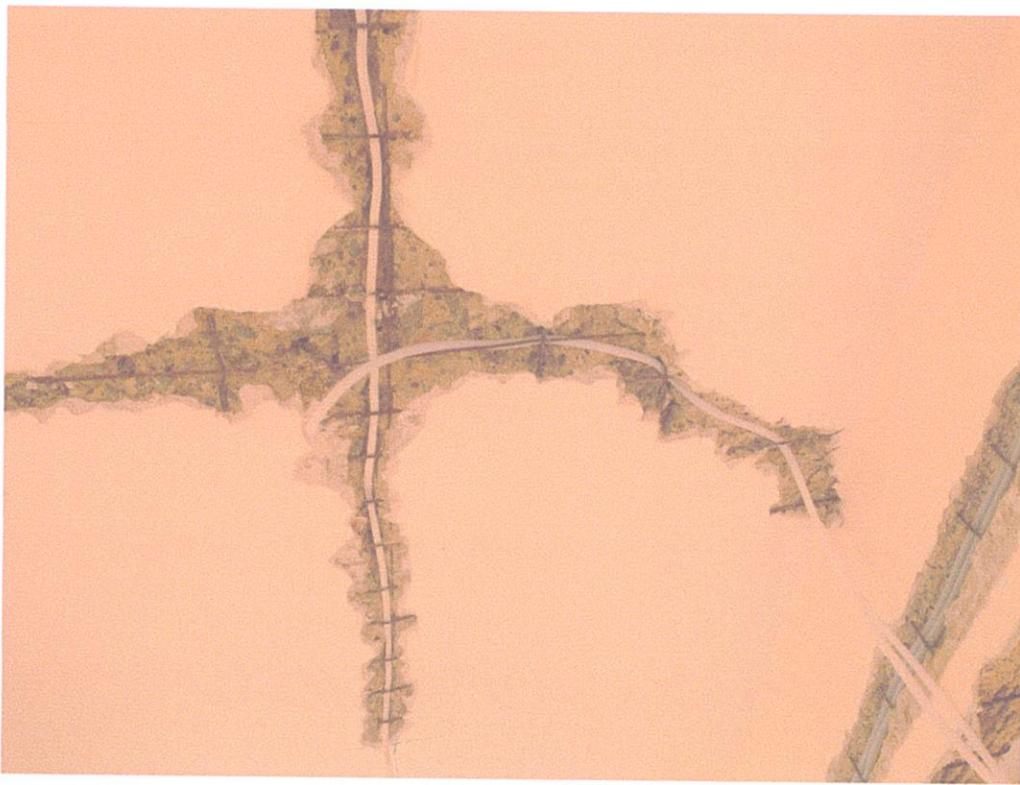
8. Прорези в средата на плоча изпълнена от стоманобетон през 1962г.
Прекаран е нов трижилен кабел над съществуваща армировка

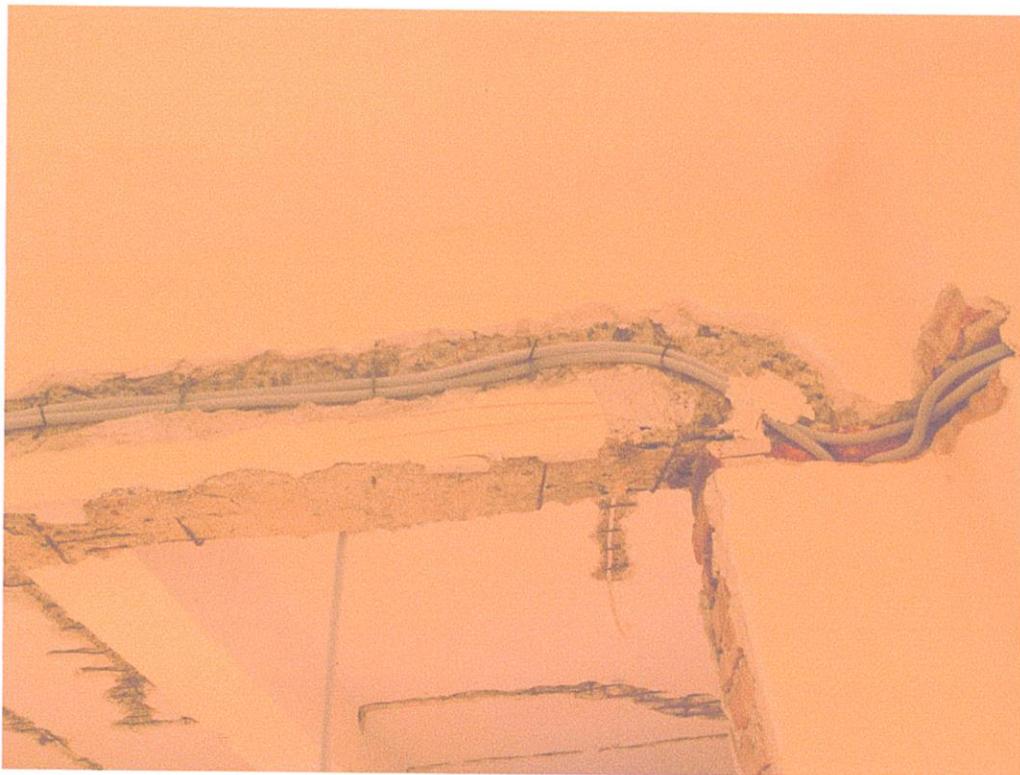
9. Прорези в сечението на главна носеща греда изпълнена от стоманобетон през 1962г.
Прекарано е окабеляване в съществуваща напречна армировка (стремена на разстояние над 20см.)
Всевъзможно прорязване на всички стоманобетонни елементи

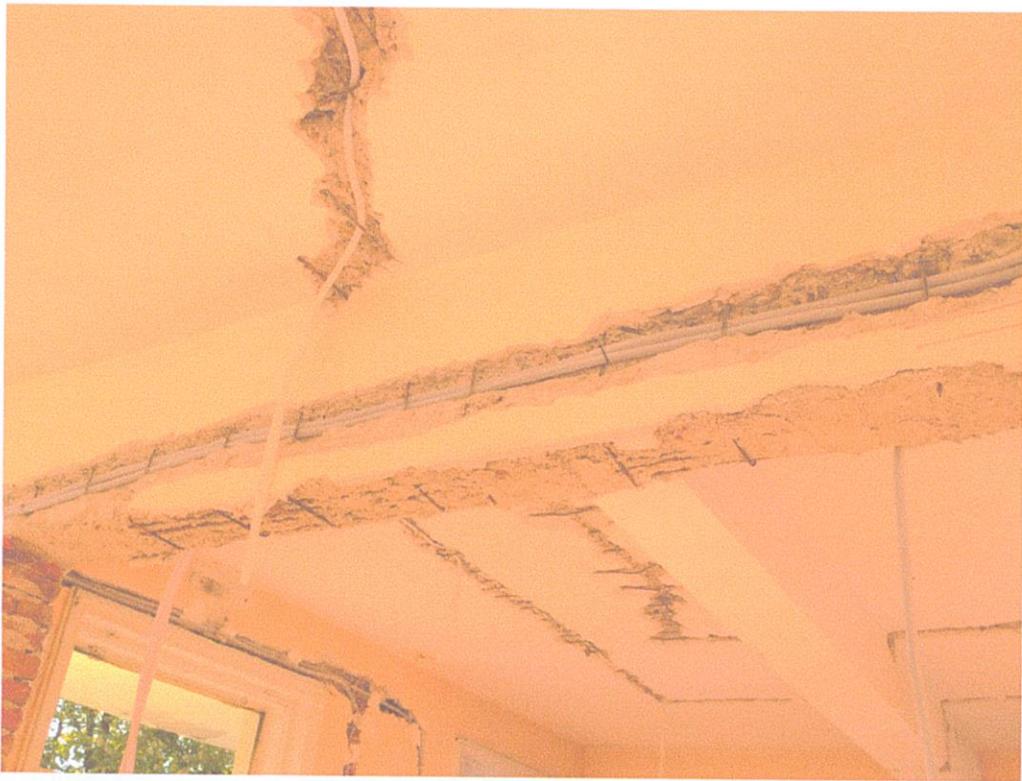
10. Двустранни прорези в сечението на главна носеща гредата изпълнена от стоманобетон през 1962г. нарушило бетонно покритие на цялата греда.

Прекарано е двустранно окабеляване в съществуващата напречна армировка (стремена на разстояние над 20см.)

Всевъзможно прорязване на всички стоманобетонни елементи.

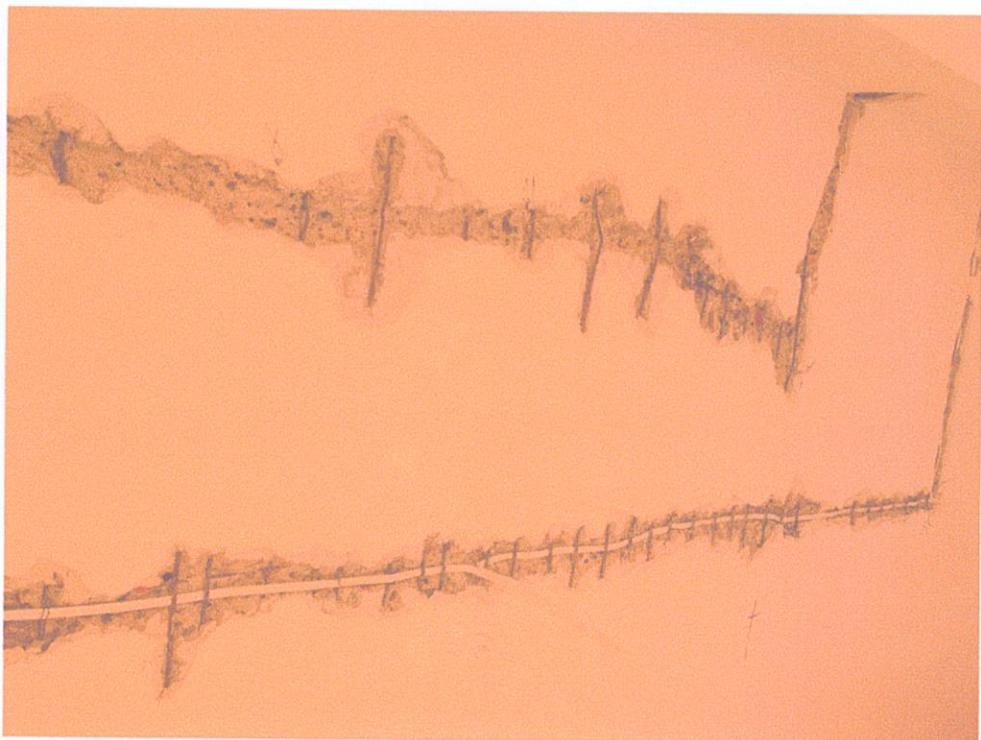
11. Прорези в средата на плоча изпълнена от стоманобетон през 1962г.

Прекаран е нов трижилен кабел над съществуващата армировка

Освен всичко на срешения прорез в плочата има прерязана армировка

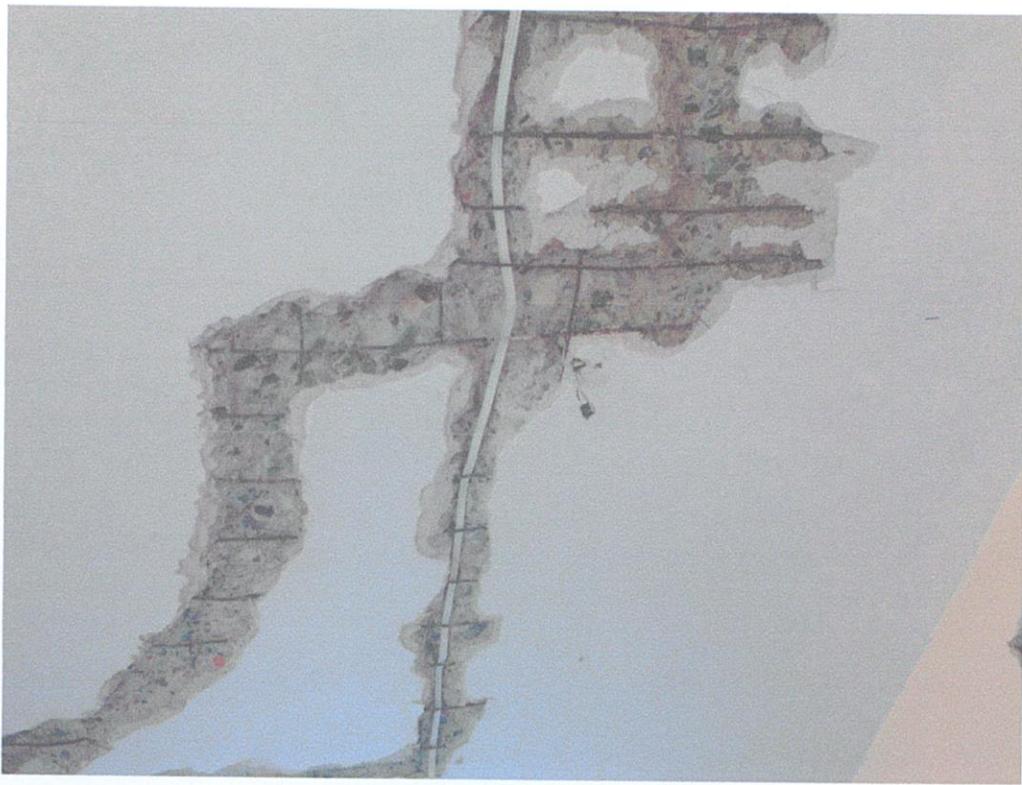
12. Прорези в средата на плоча изпълнена от стоманобетон през 1962г.

Прекаран е нов трижилен кабел над съществуващата армировка

Освен всичко на срещения прорез в плочата има прерязана армировка

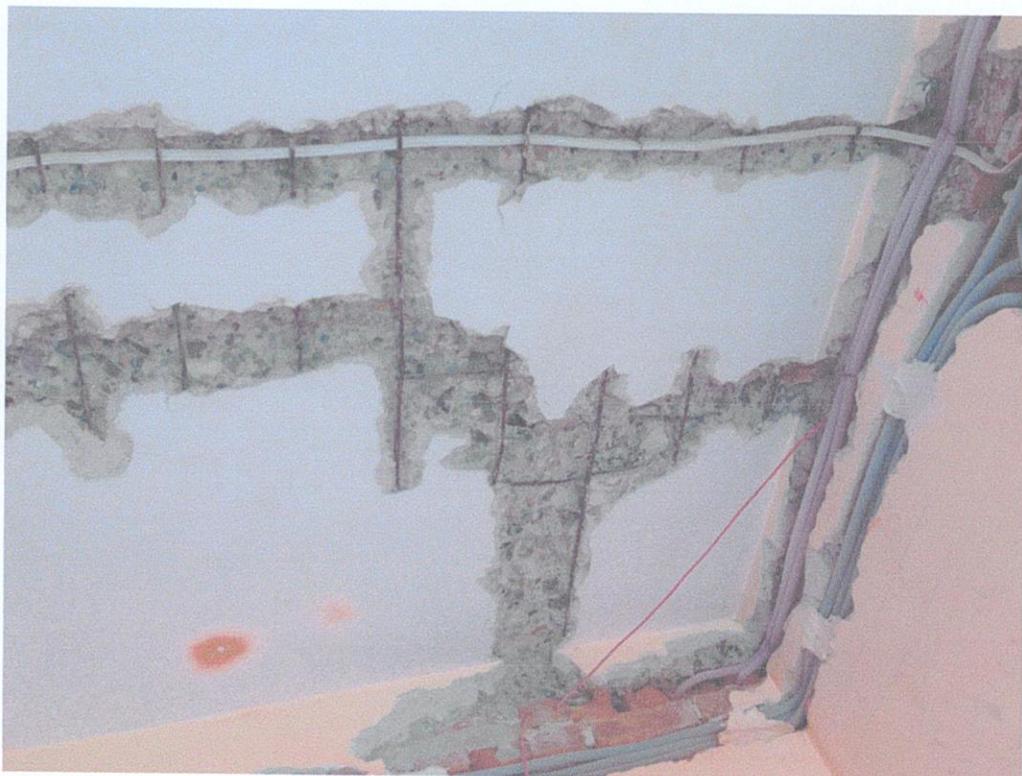
13. Прорези в ъгъл на плоча изпълнена от стоманобетон през 1962г.

Прекаран е нов трижилен кабел над съществуващата армировка

Освен всичко на срещения прорез в плочата има прерязана армировка

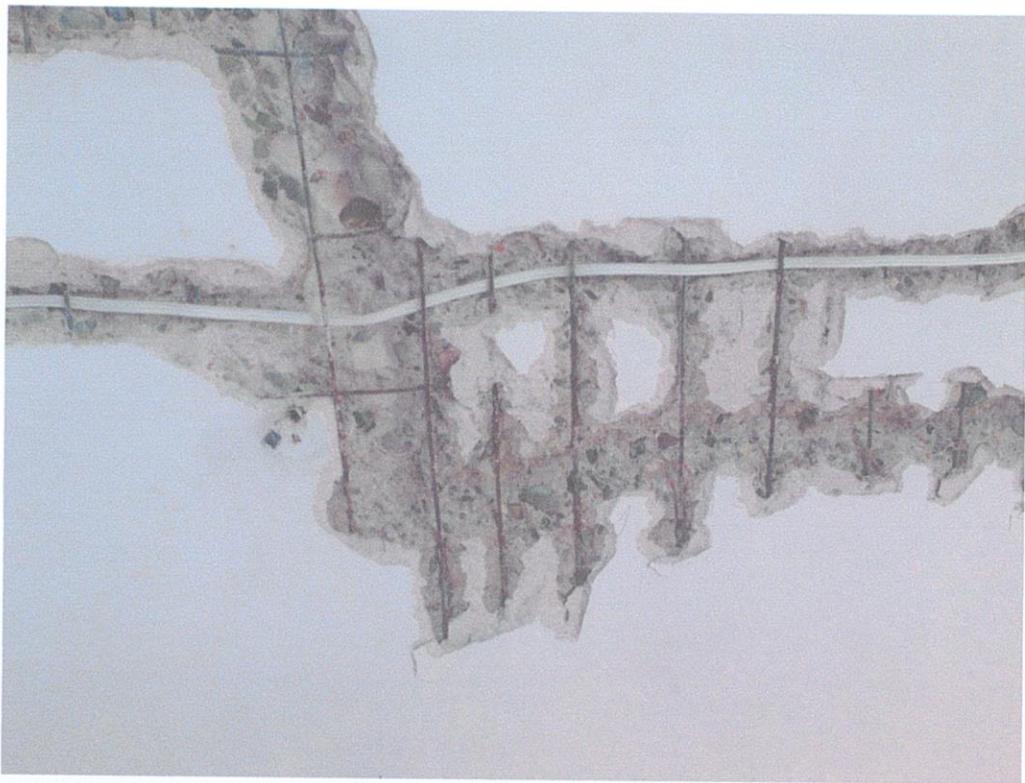
14. Прорези в средата на плоча изпълнена от стоманобетон през 1962г.

Прекаран е нов трижилен кабел над съществуващата армировка

Освен всичко на сгрешения прорез в плочата има прерязана армировка

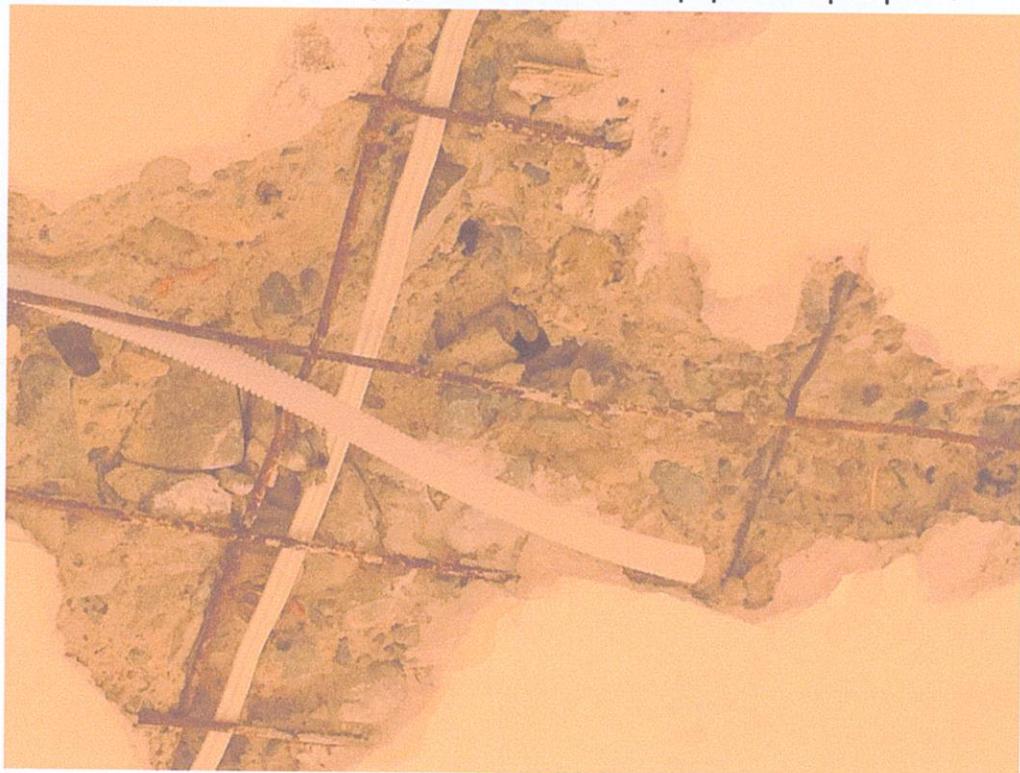
15. Прорези в средата на плоча изпълнена от стоманобетон през 1962г.

Пробита е плочата от което е видно че плочата е с изтънено сечение.

Прекаран е нов трижилен кабел над съществуващата армировка

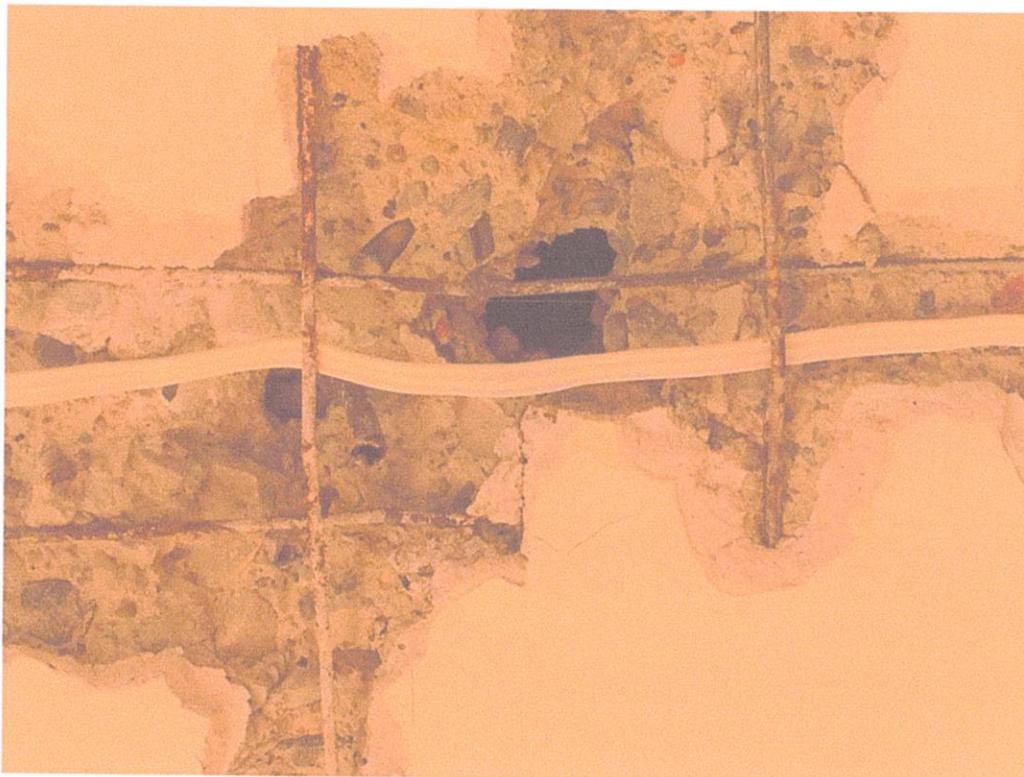
16. Прорези в средата на плоча изпълнена от стоманобетон през 1962г.
Пробита е плочата от което е видно че плочата е с изтънено сечение.
Прекаран е нов трижилен кабел над съществуващата армировка

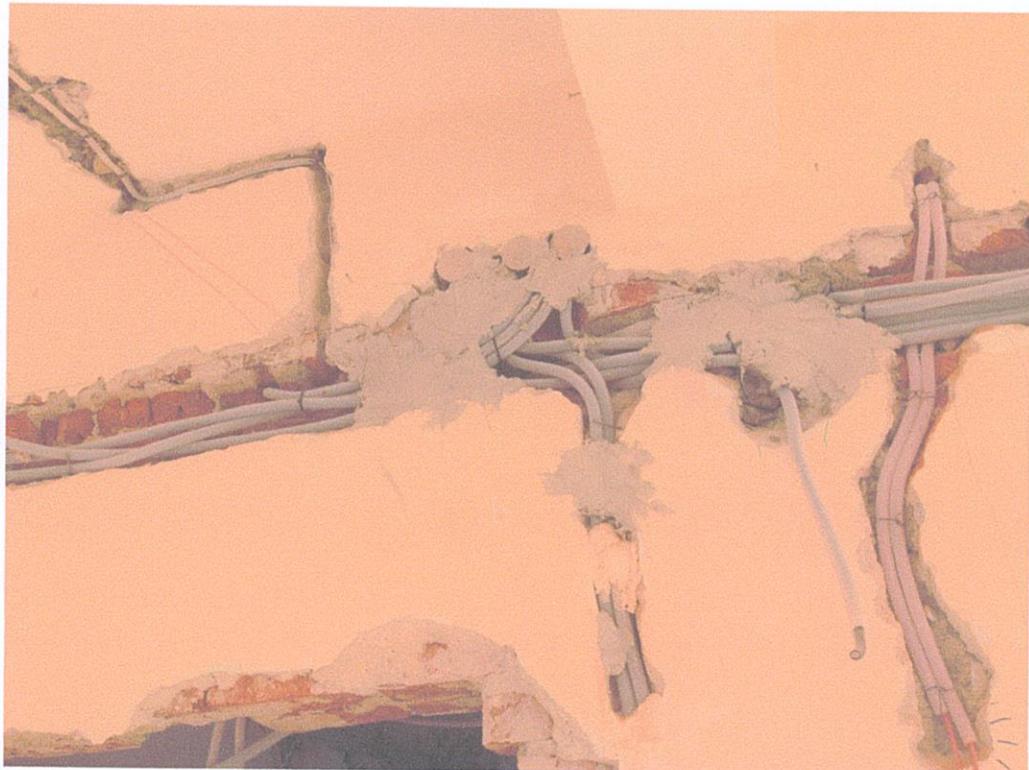
17. Напречно прерязване на носещи плътни тухлени зидове
Липса на стоманобетонов щурц над отвор

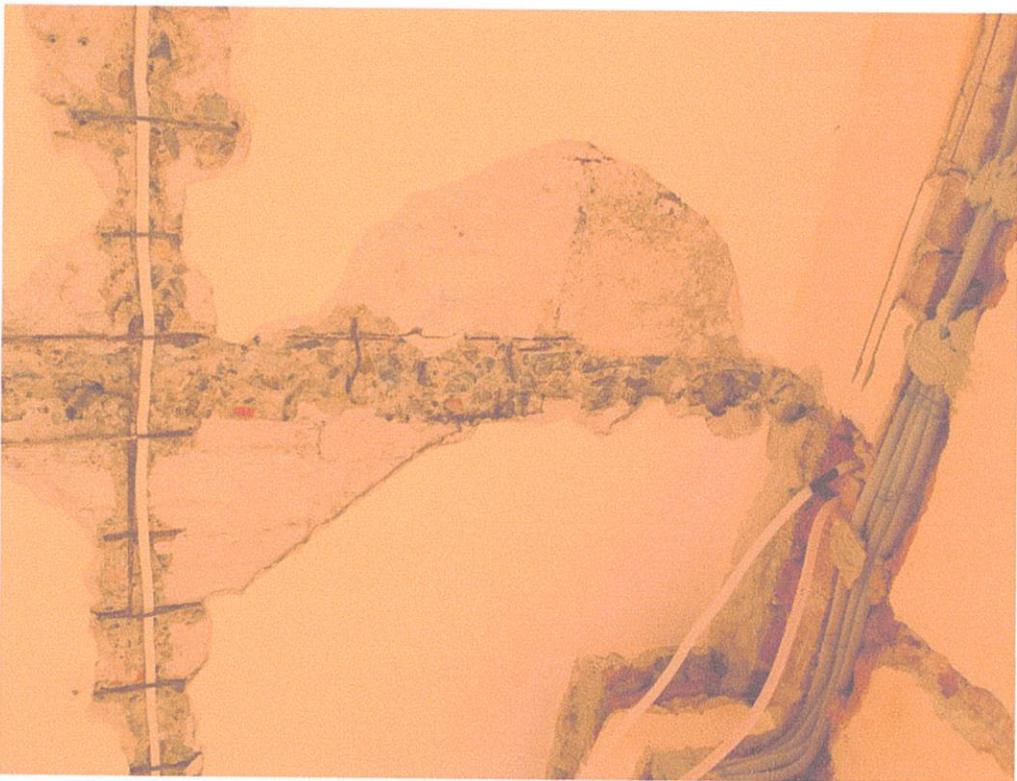
18. Напречно прерязване на носещи плътни тухлени зидове
Прорези в края на плоча изпълнена от стоманобетон през 1962г.

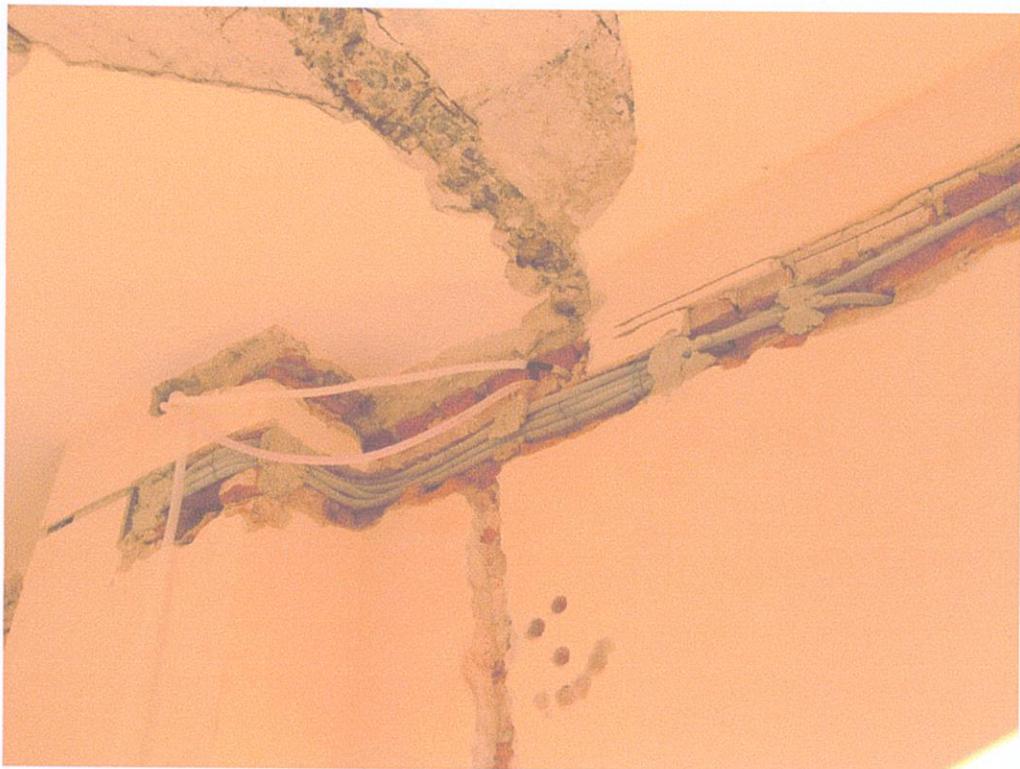
19. Напречно прерязване на носещи плътни тухлени зидове
Прорези в края на плоча изпълнена от стоманобетон през 1962г.

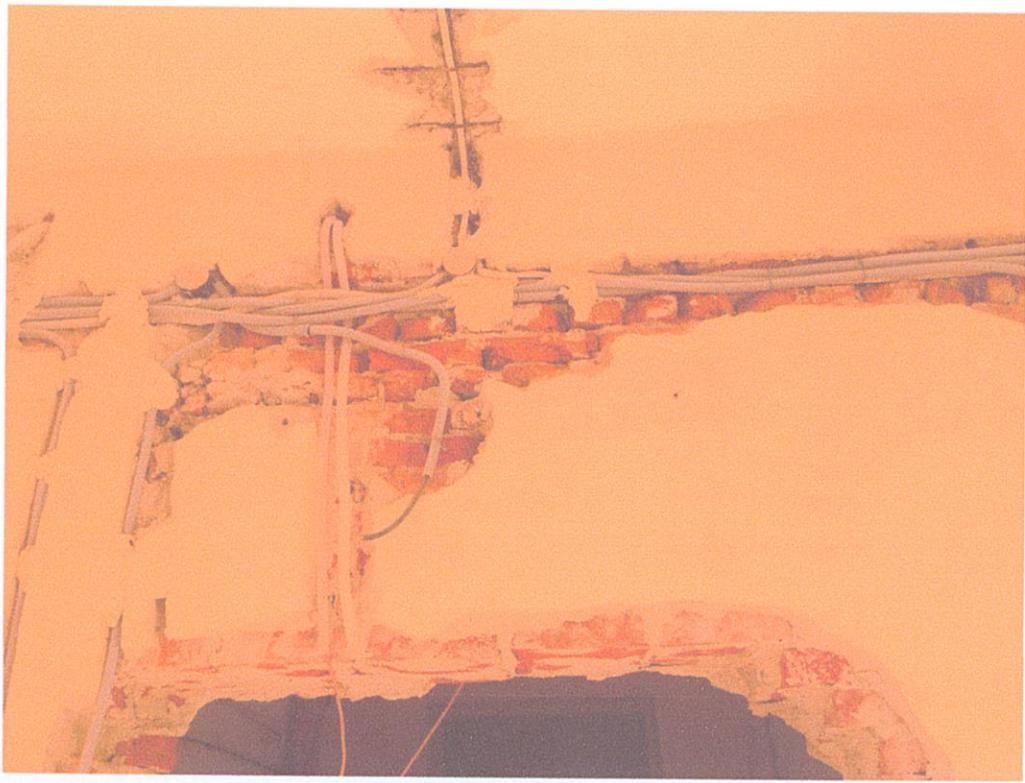
20. Напречно прерязване на носещи плътни тухлени зидове
Липса на стоманобетонов щурц над отвор

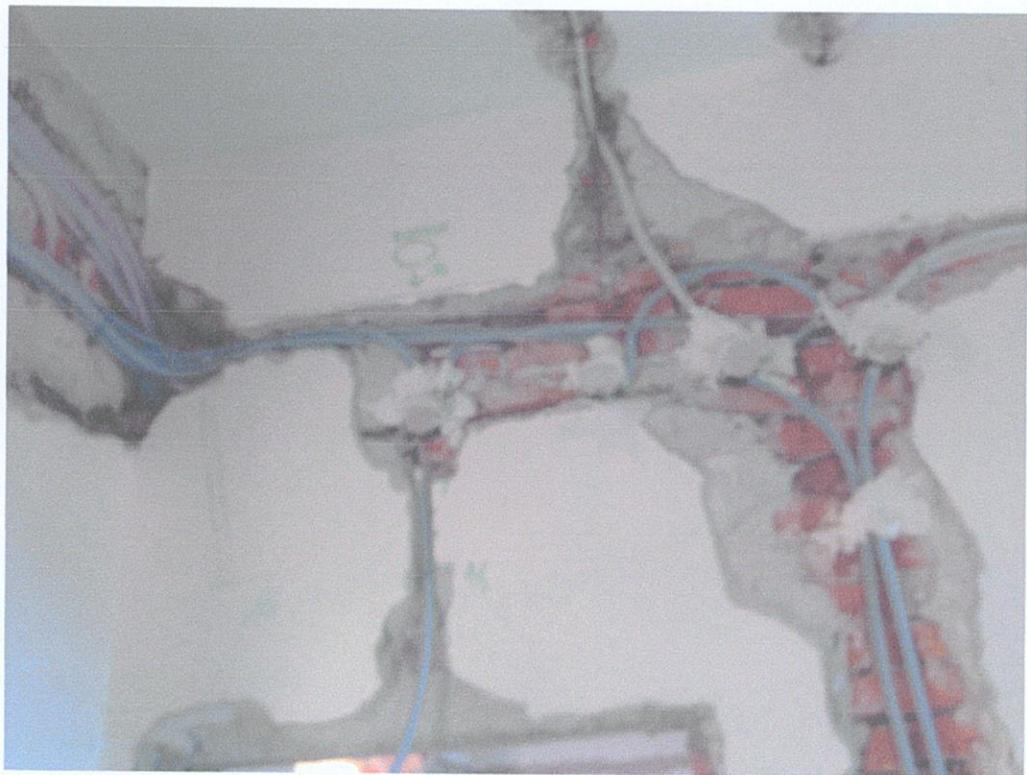
21. Напречно прерязване на носещи плътни тухлени зидове.
Прорязване на надлъжна главна носеща греда

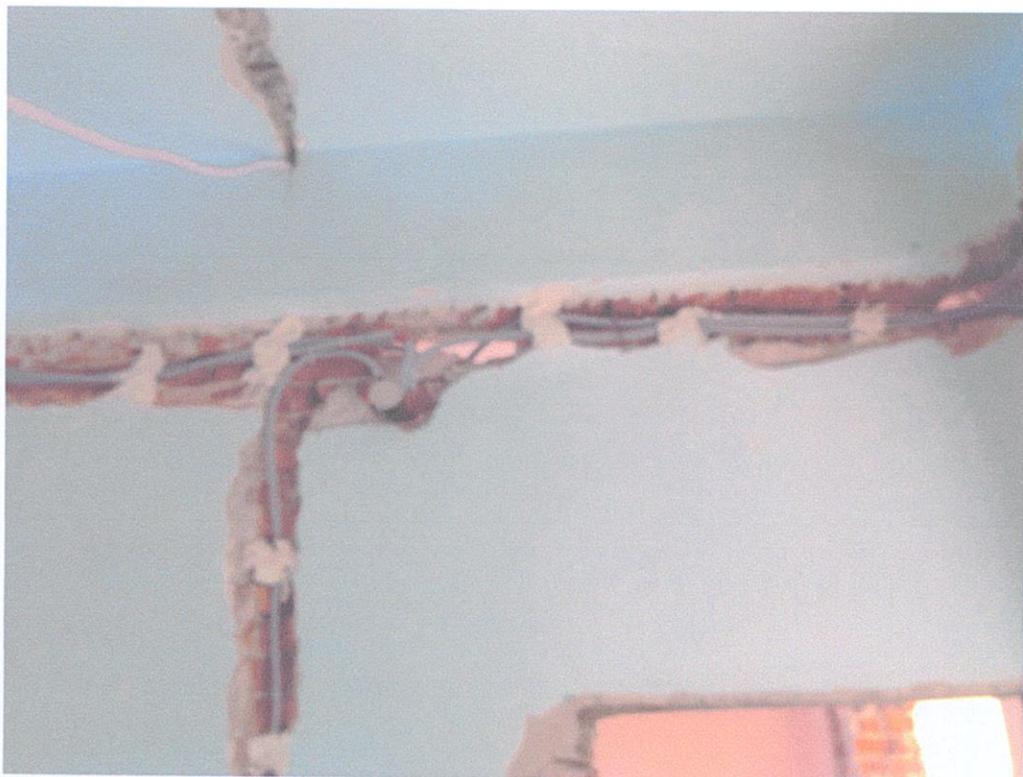
22. Напречно прерязване и дори пробиване на носещи плътни тухлени зидове.

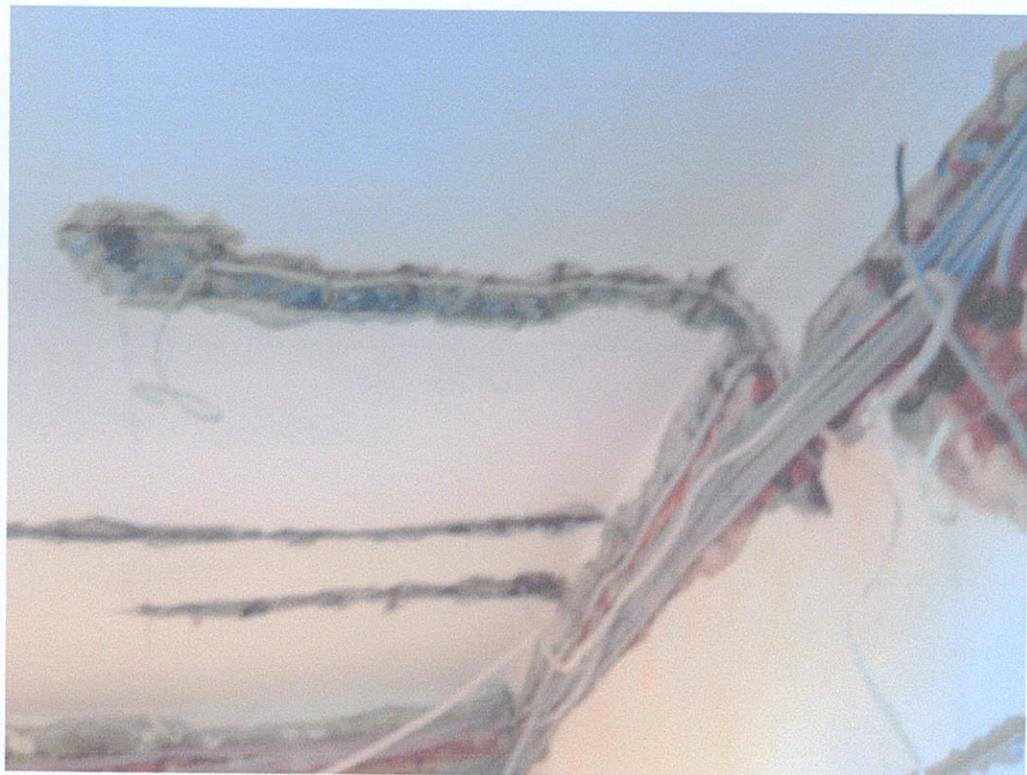
23. Напречно прерязване и пробиване на носещи плътни тухлени зидове.

Прорези в края на плоча изпълнена от стоманобетон през 1962г.

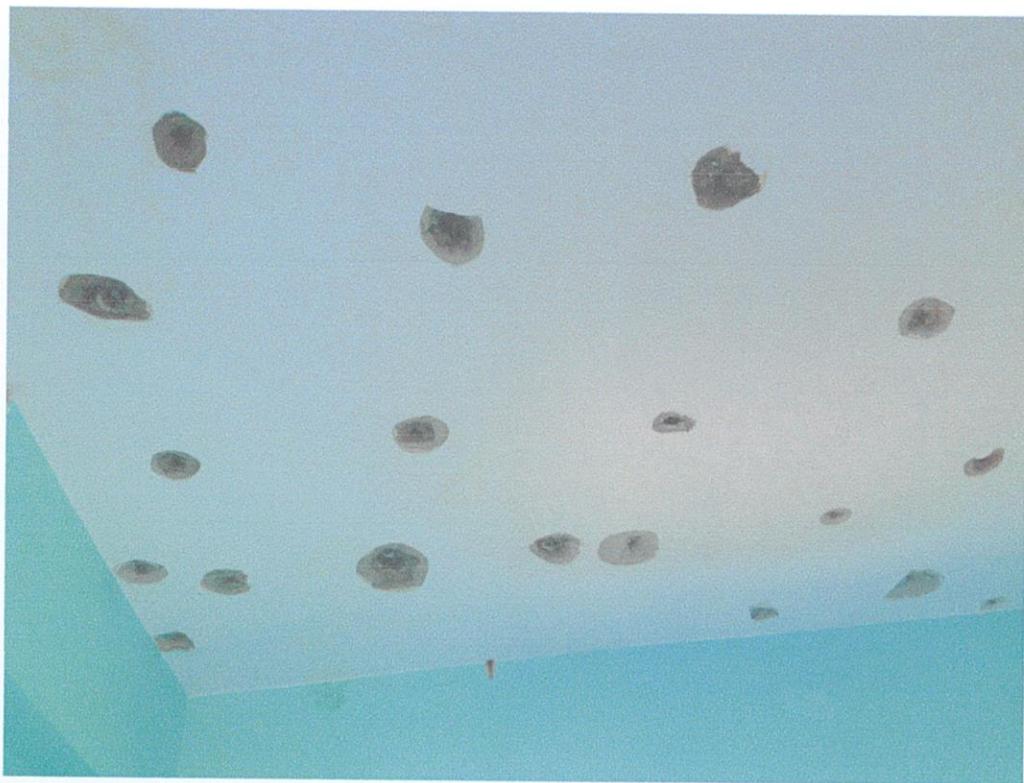
24. Структурно разрушаване на стоманобетонна тавана плоча на 3 етаж. изпълнена през 1967г. след надстрояване на трети етаж.

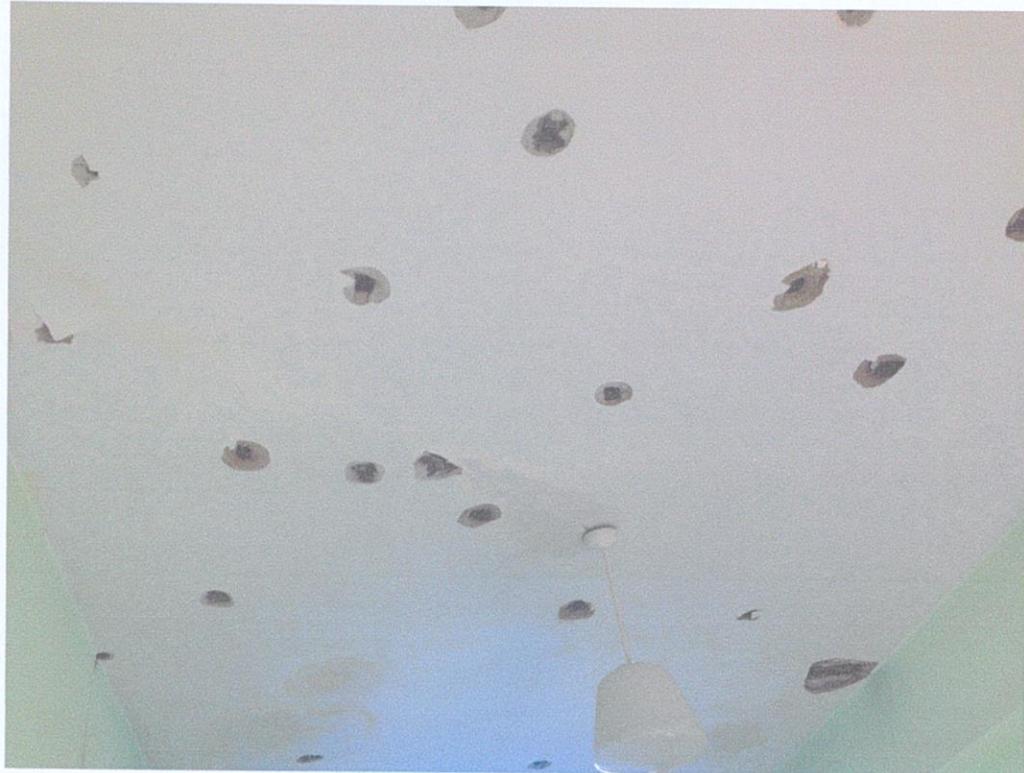
25. Структурно разрушаване на стоманобетонна тавана плоча на 3 етаж. изпълнена през 1967г. след надстрояване на трети етаж.

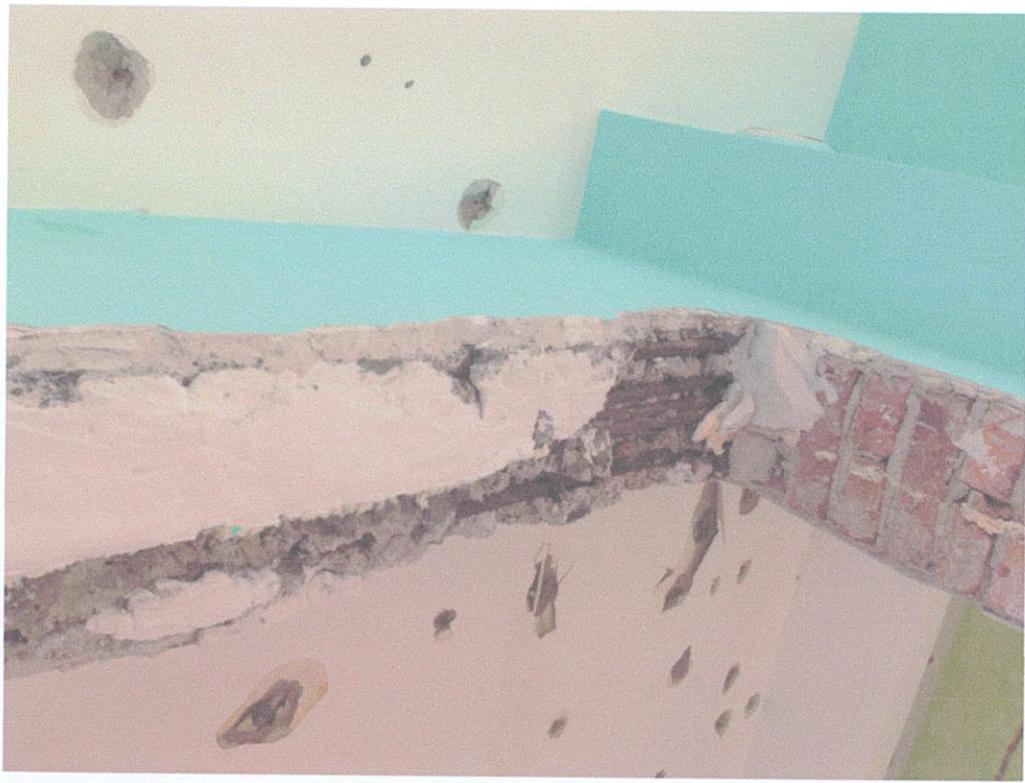
26. Структурно разрушаване на стоманобетонна тавана плоча на 3 етаж. изпълнена през 1967г. след надстрояване на трети етаж.
Разрушено бетонно покритие на главна напречна носеща греда

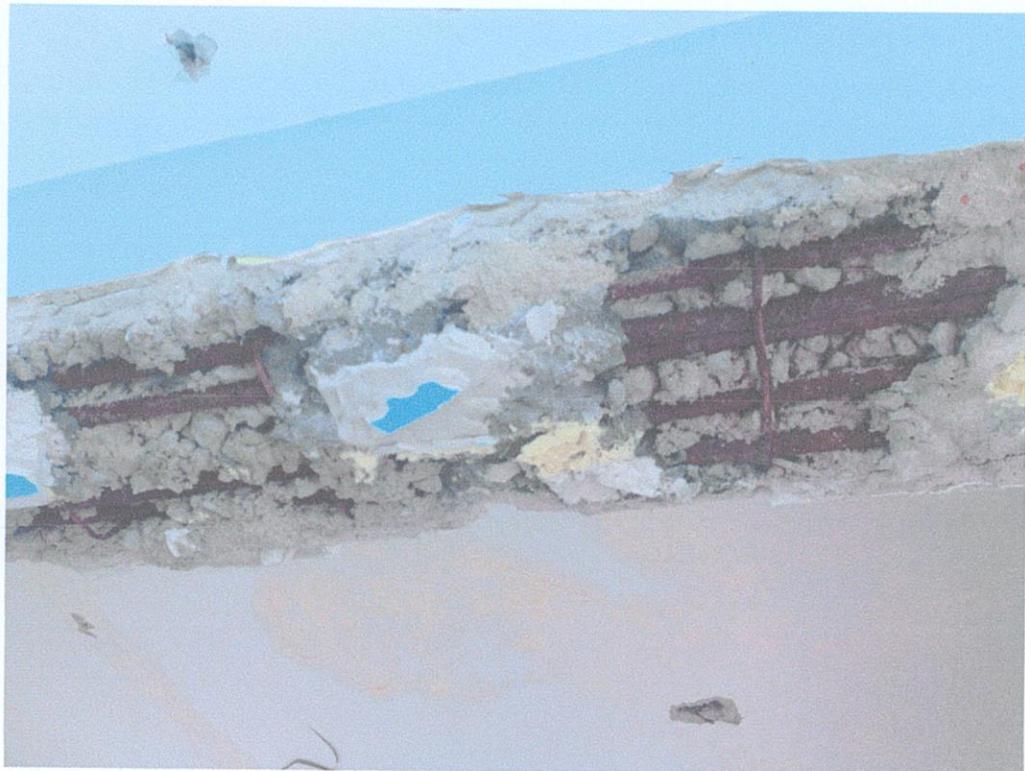
27. Структурно разрушаване на бетонното покритие на стоманобетонна главна напречна греда на трети етаж. изпълнена през 1967г. след надстрояване на трети етаж.
Разрушено бетонно покритие на главна напречна носеща греда.

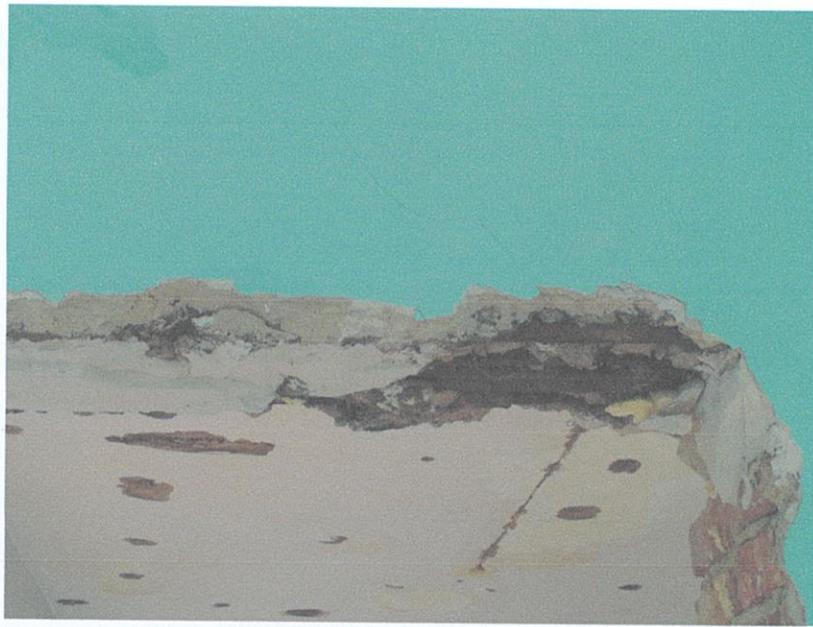
28. Структурно разрушаване на бетонното покритие на стоманобетонна главна напречна греда на трети етаж, изпълнена през 1967г. след надстрояване на трети етаж.
Поява на наклонени пукнатини
Разрушено бетонно покритие на главна напречна носеща греда.
