Относно Обект: „ОСНОВЕН РЕМОНТ/РЕКОНСТРУКЦИЯ НА ДЕТСКА ЯСЛА „СЛЪНЧЕВО ДЕТСТВО“, ПАРЦЕЛ I, КВ.103 , ГР.ЯМБОЛ, УЛ. ЯНКО САКЪЗОВ“ №28”.

Доклад

от констатирани нарушения върху носещата конструкция по време на изпълнението на строителството

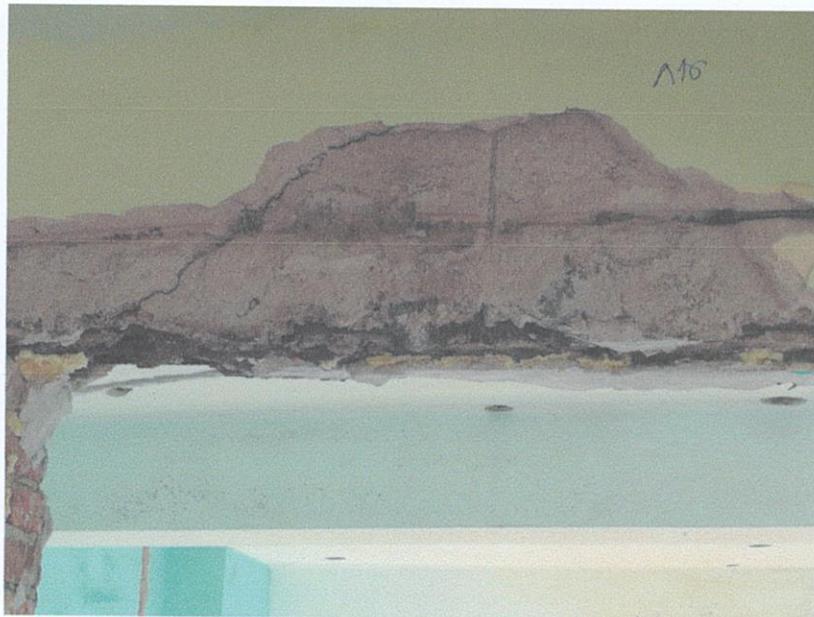
29. Структурно разрушаване на бетонното покритие на стоманобетонна главна напречна греда на трети етаж. изпълнена през 1967г. след надстрояване на трети етаж.
Поява на наклонени пукнатини
Разрушено бетонно покритие на главна напречна носеща греда.

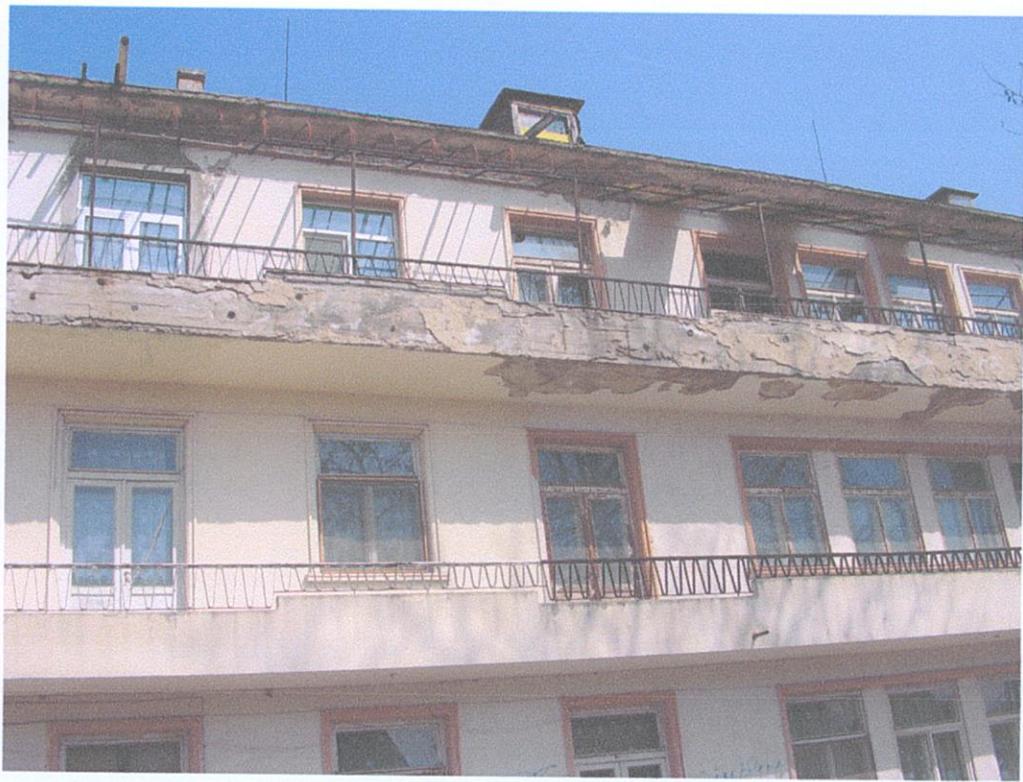
30. Констатирани са в Заповед №2 от 13.10.2017г., напречни опасни пукнатини след премахване на мазилката от конзолна плоча на тераса на трети етаж. Укрепване и възстановяване по проектно решение не е правено.
